XA20430 - 2024 Isuzu D-max Pickup

GENERELL BESKRIVELSE

Bilen har kjørt litt ift alder, men normal bruksslitasje ift km.

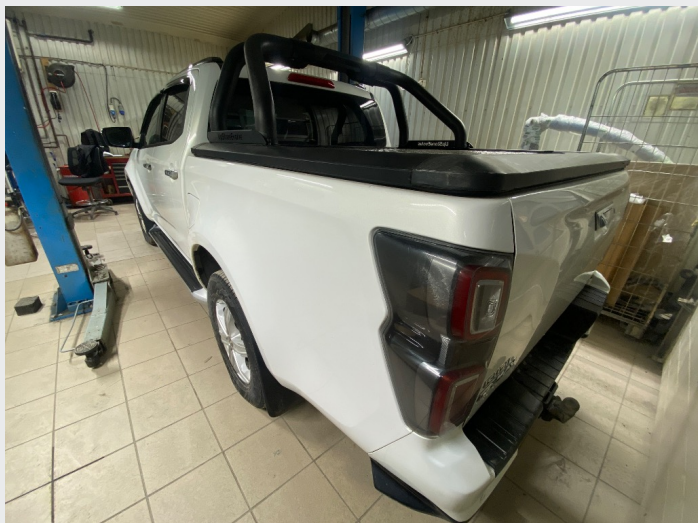
2.1 Oversiktsbilder av bilen

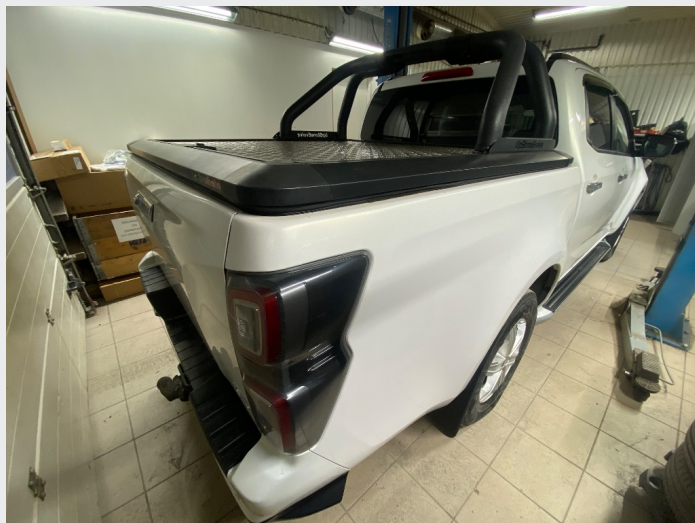
2.1 Oversiktsbilder av bilen

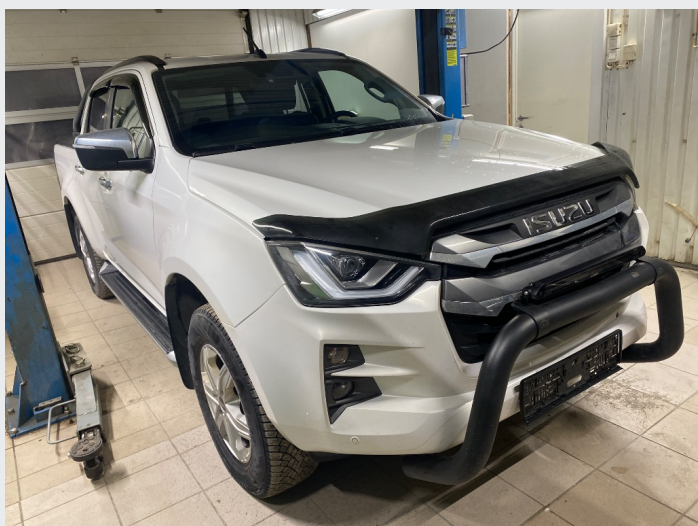
2.1 Oversiktsbilder av bilen

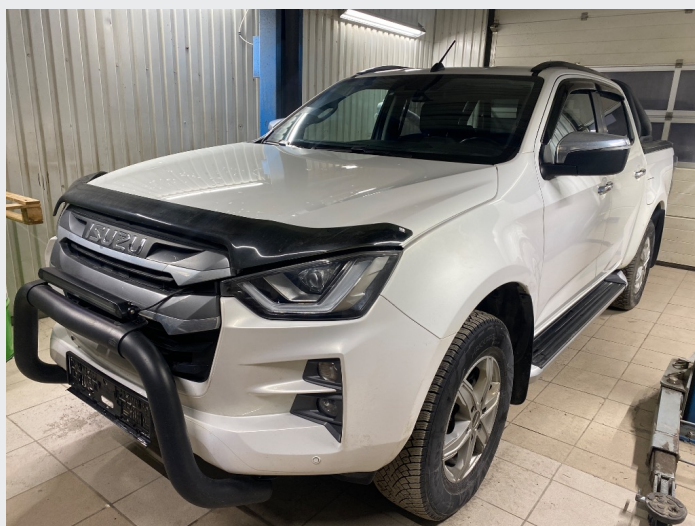
2.1 Oversiktsbilder av bilen
