EN53465 - 2025 Peugeot 5008 Offroad

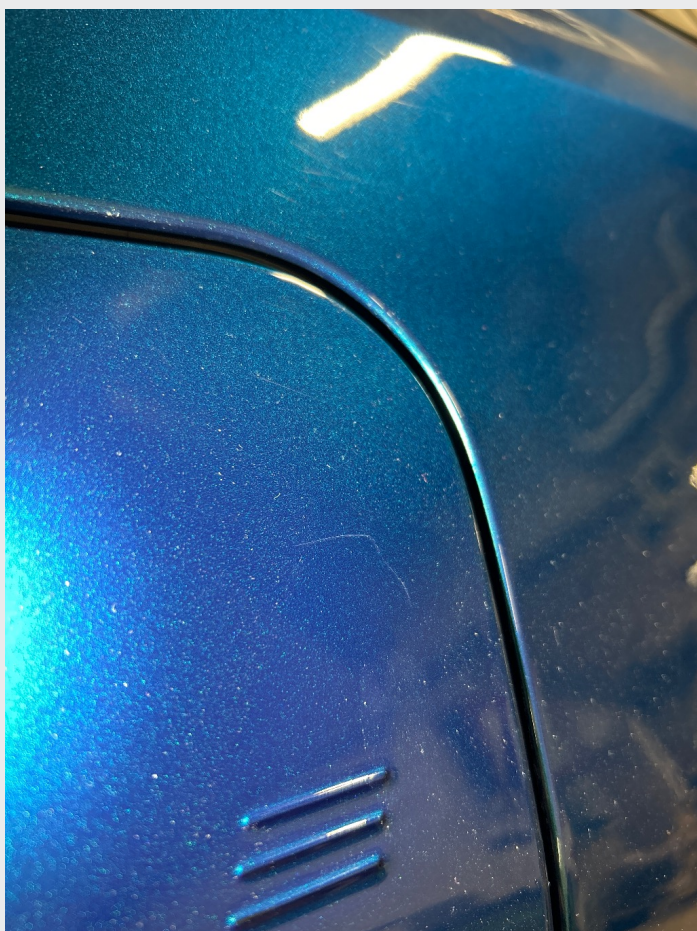
2.1 Noe riper og steinsprut rundt om

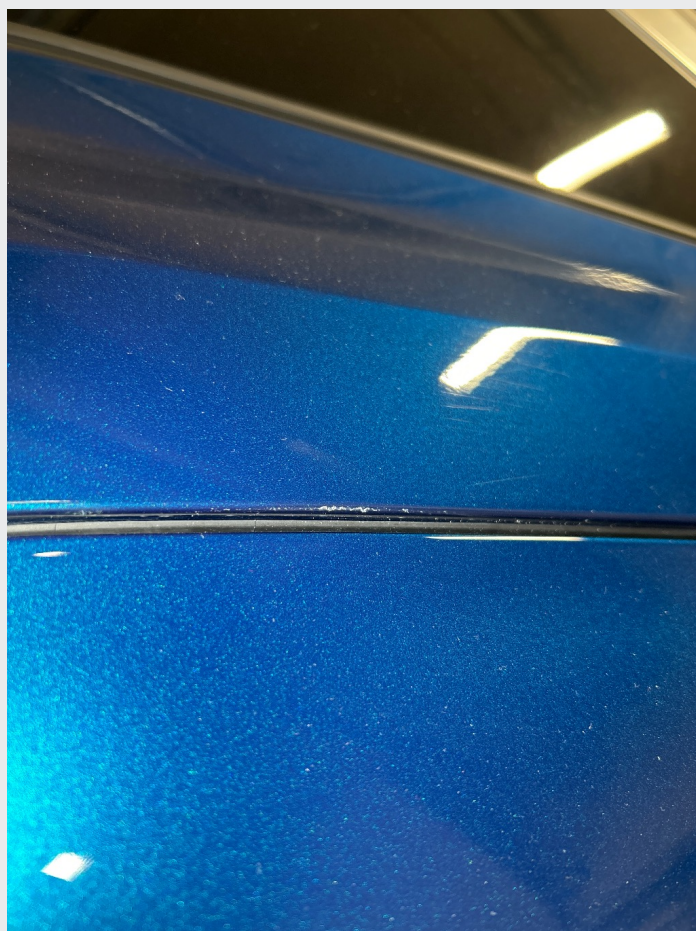
2.1 Noe riper og steinsprut rundt om

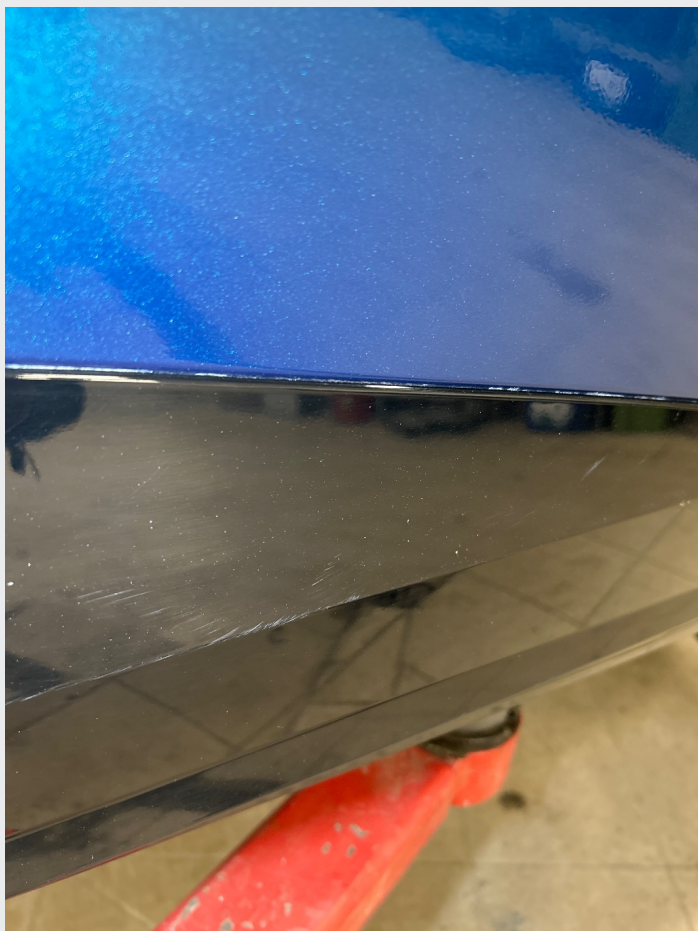
2.1 Noe riper og steinsprut rundt om

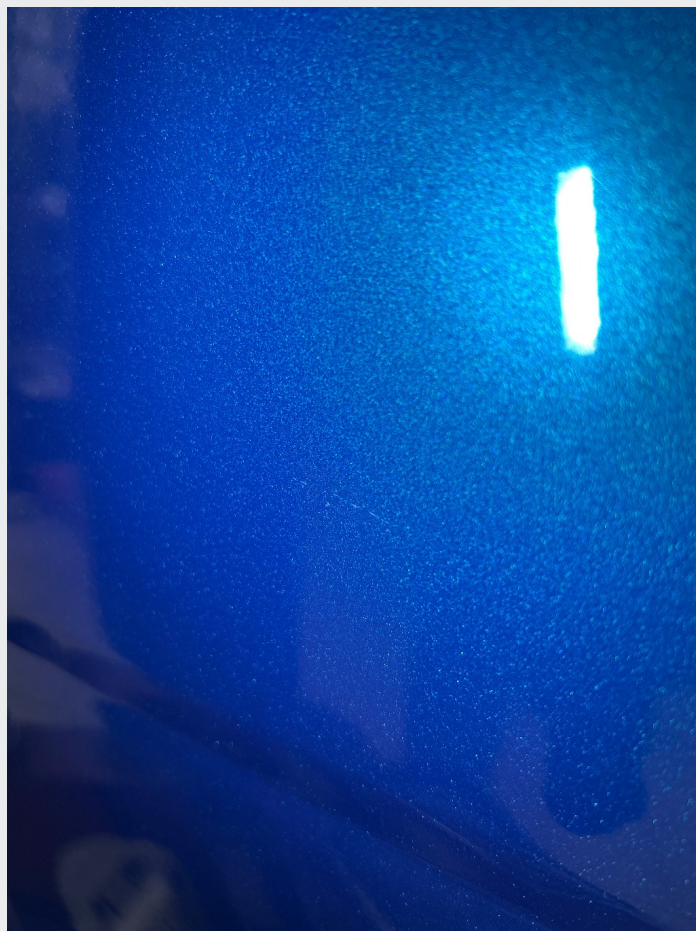
2.1 Noe riper og steinsprut rundt om

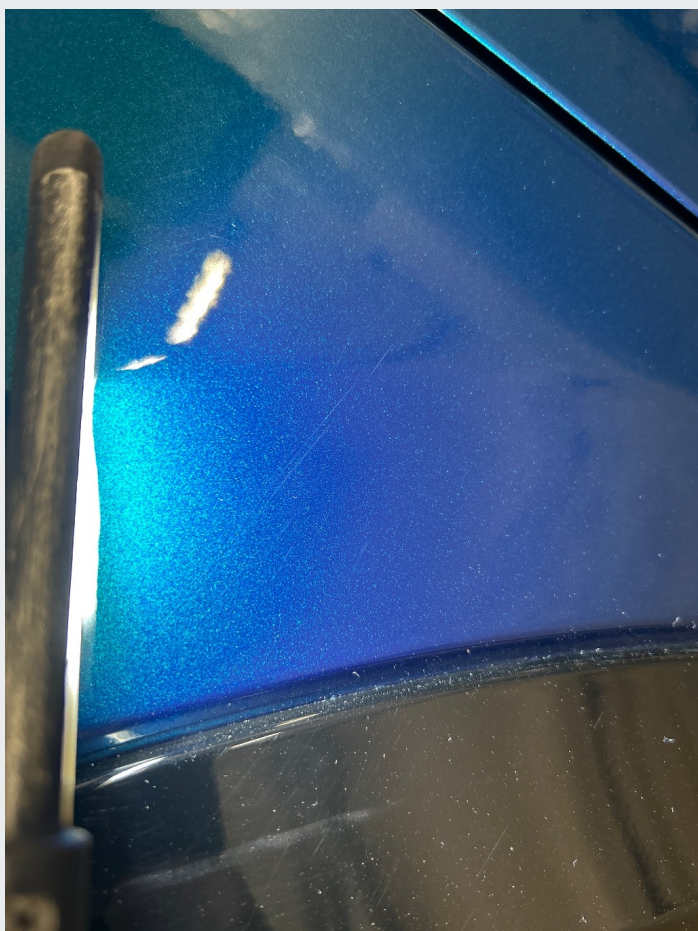
2.1 Noe riper og steinsprut rundt om

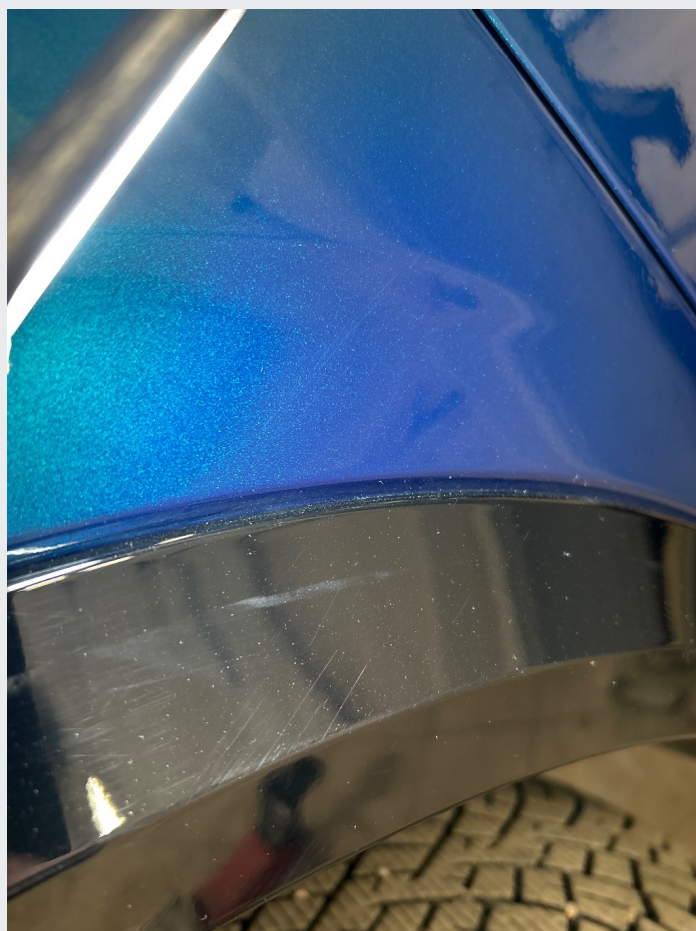
2.1 Noe riper og steinsprut rundt om

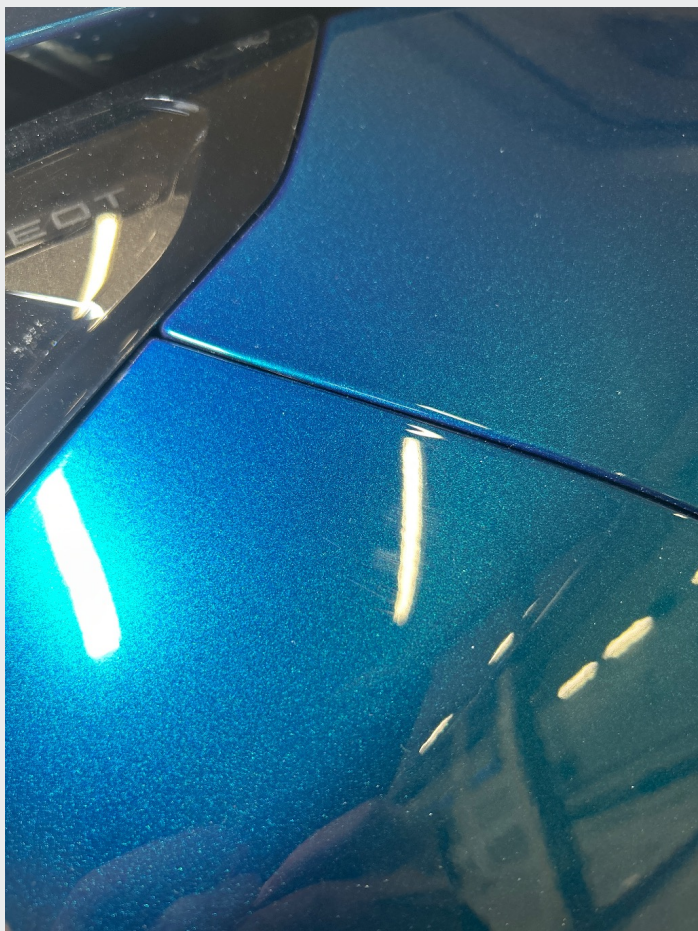
2.1 Noe riper og steinsprut rundt om

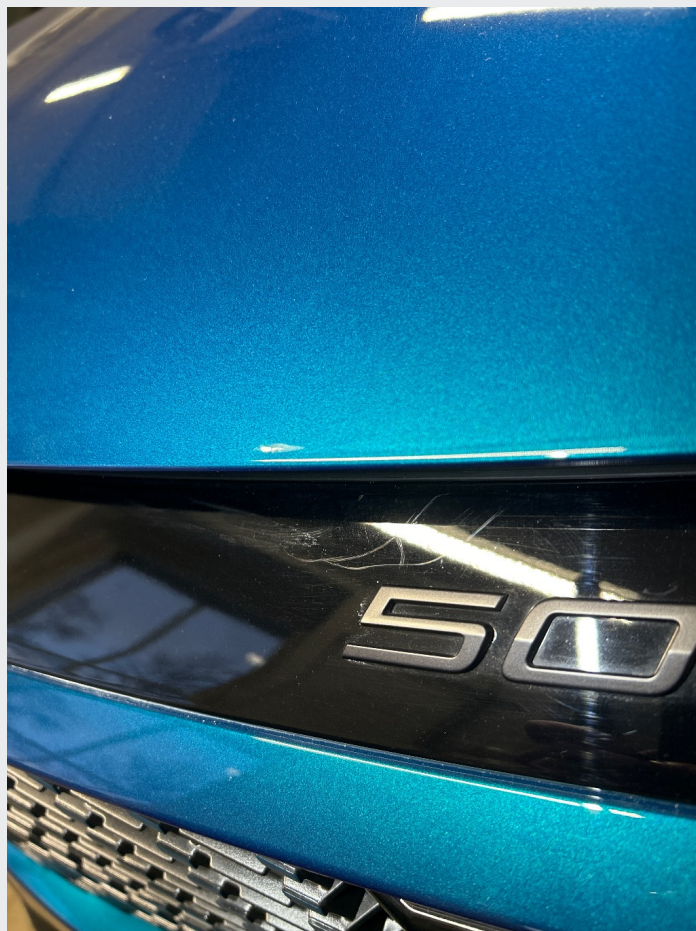
2.1 Noe riper og steinsprut rundt om

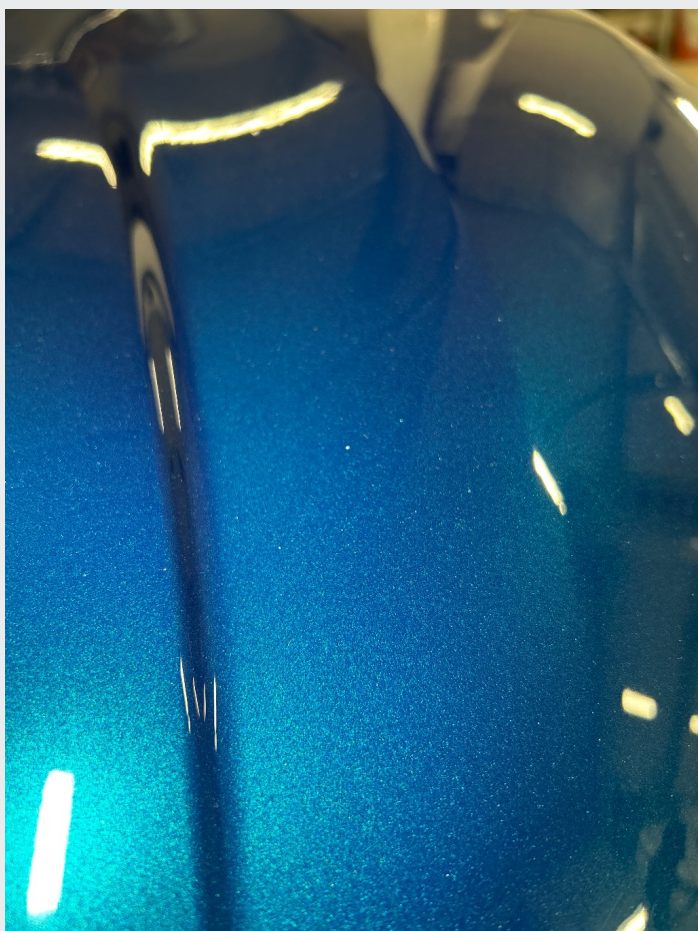
2.1 Noe riper og steinsprut rundt om

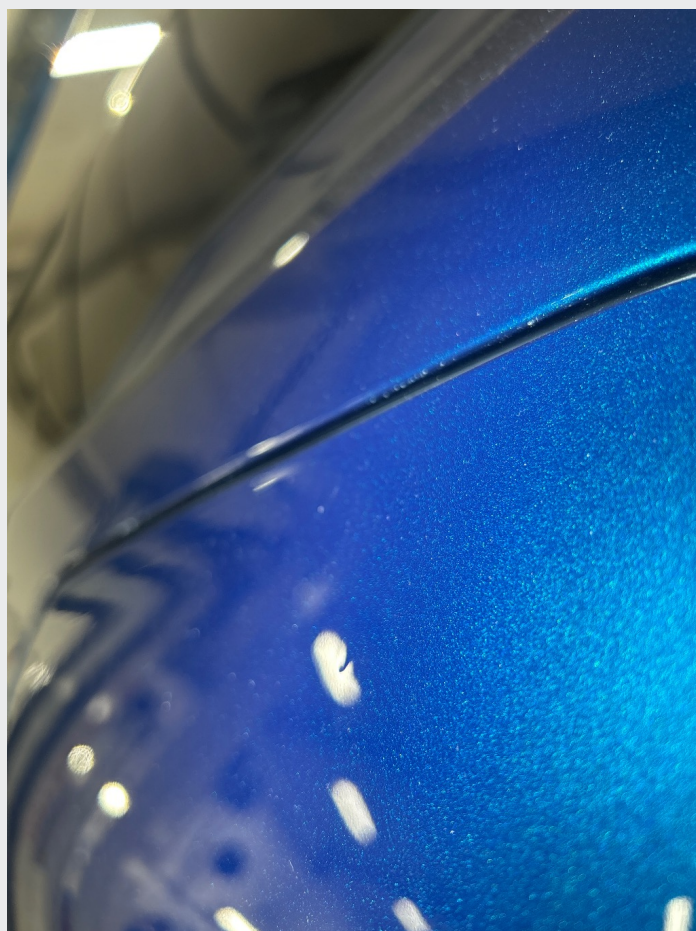
2.1 Støv og sig i lakk på ladeluke

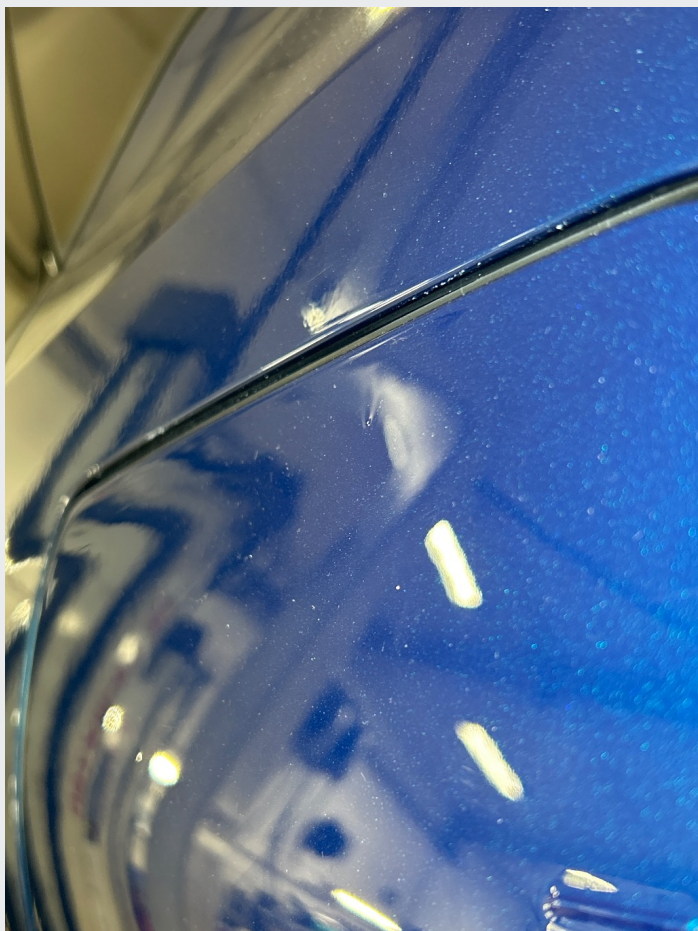
2.1 Støv og sig i lakk på ladeluke

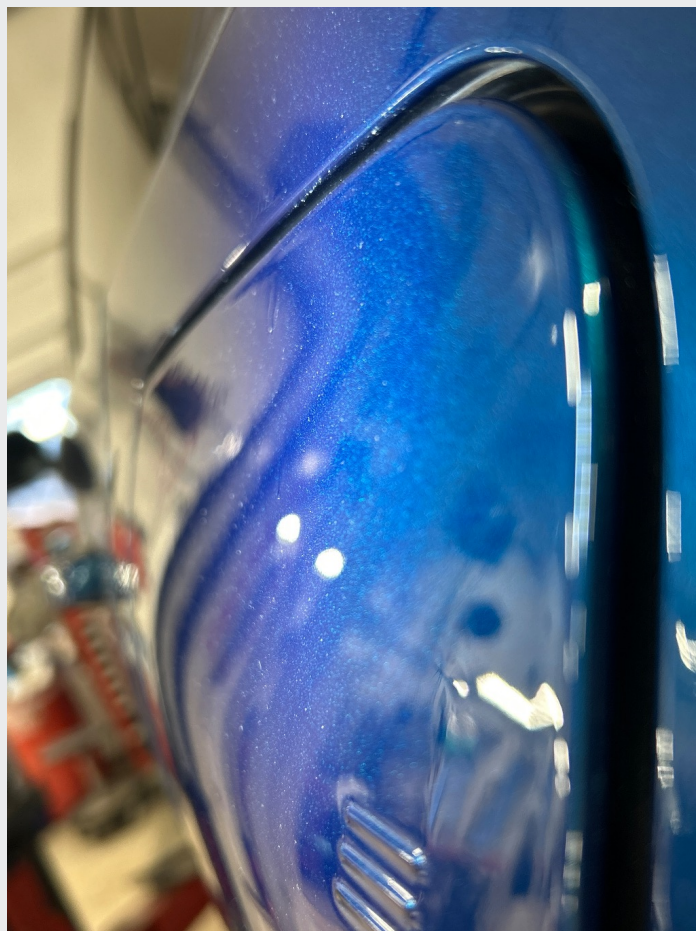
2.1 Støv og sig i lakk på ladeluke

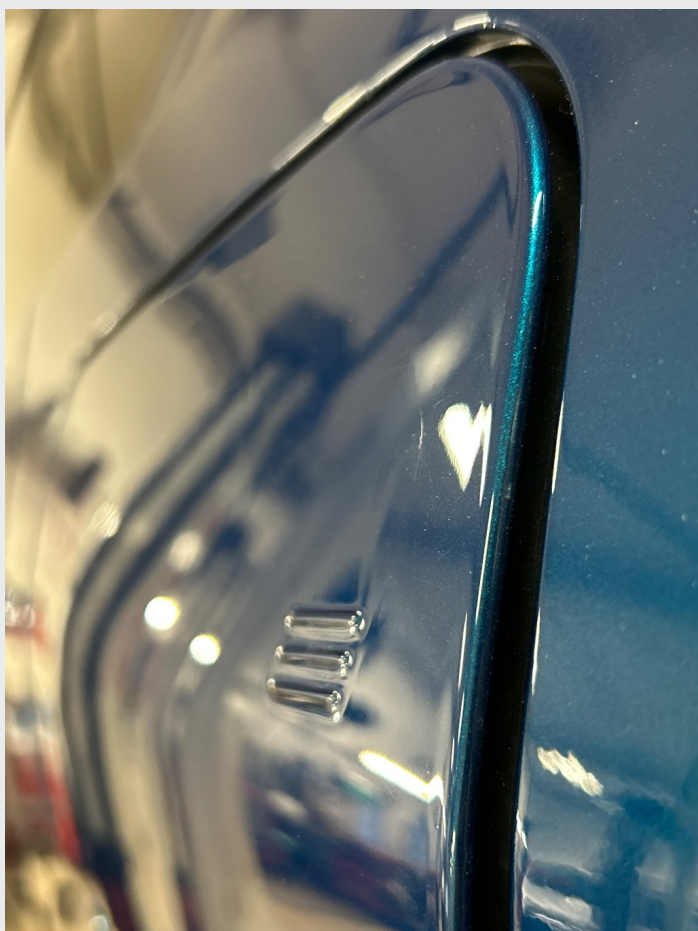
2.1 Støv og sig i lakk på ladeluke

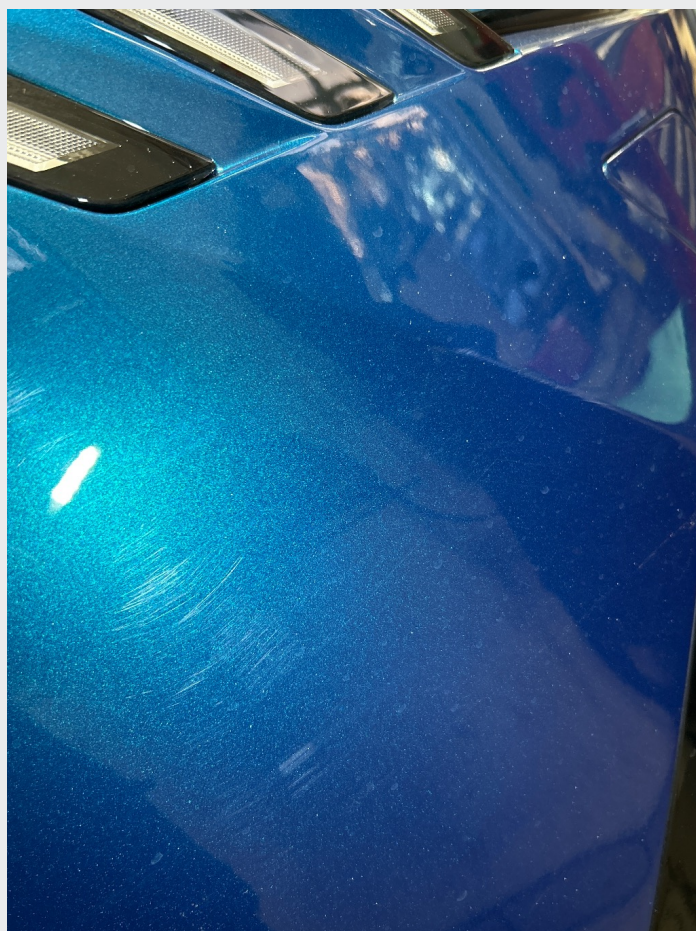
2.1 Noe riper og steinsprut rundt om

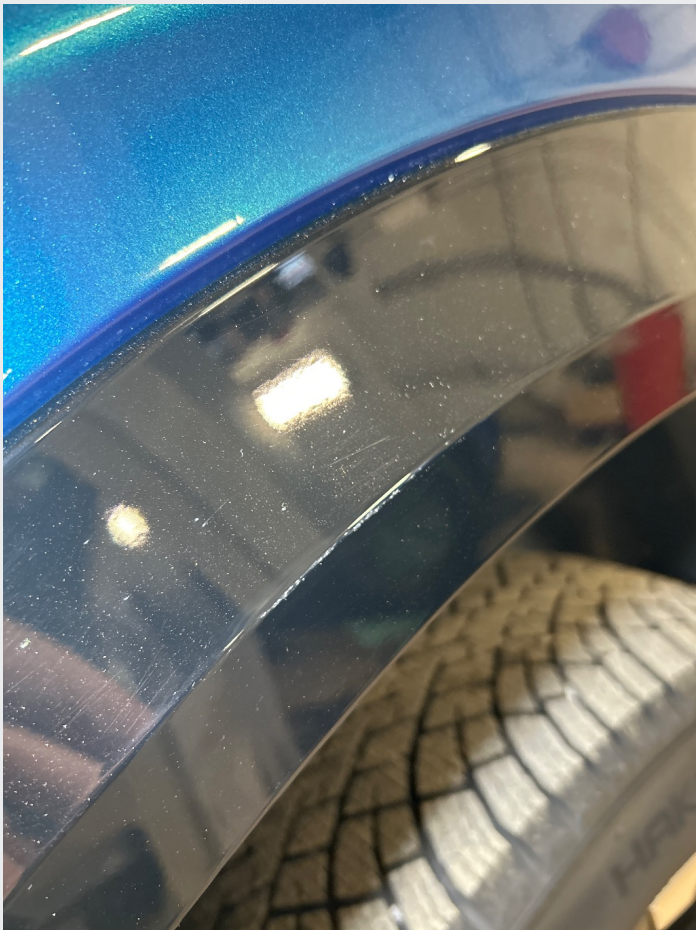
2.1 Noe riper og steinsprut rundt om
