# NAF Bruktbiltest

**Testdato**  
08.12.2025

| Modell | X1 XDRIVE18D | Motoreffekt | 100 kW |
| Registreringsnr. | RK31177 | Drivstofftype | Diesel |

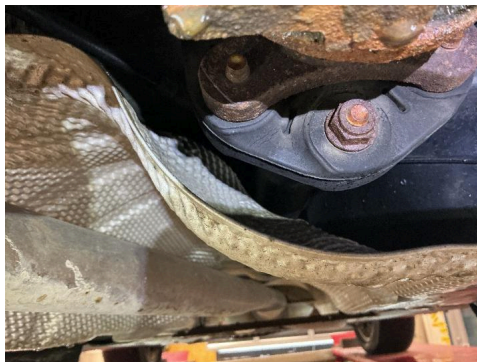
| Ref.Id | Opplysning | Resultat | Beskrivelse |
|---|---|---|---|
| 43.9 | Mellomaksel | * Små sprekker i gummikobling | |

47. Mellomaksel
