SKODA ENYAQ BAKHJULSDRIFT

TESTDATO: 09.12.2025

KODE: 1897202

EF59676

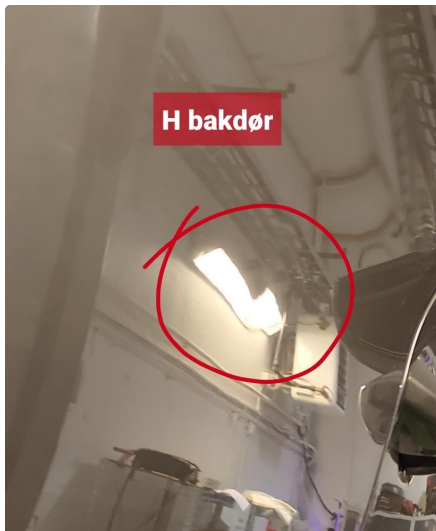
| Punkt | Beskrivelse | Plassering |
|---|---|---|
| 1.1 Dører | bulk | høyre bak |

1.1 Bulk

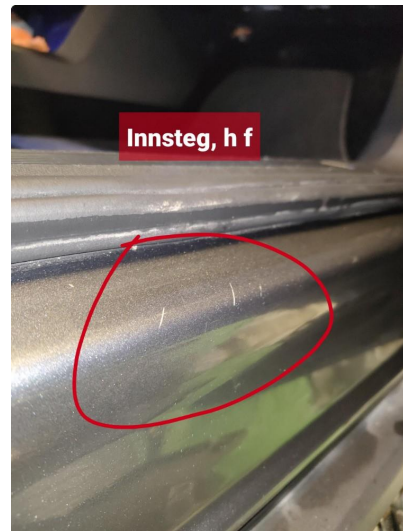
| Punkt | Beskrivelse | Plassering |
|---|---|---|
| 1.2 Døråpning | Merker på innsteg | høyre foran |

1.2 Merker på innsteg

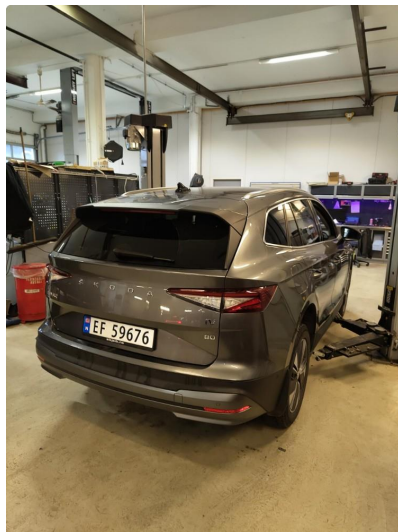
| Punkt | Beskrivelse | Plassering |
|---|---|---|
| 2.1 Opplysninger | Div steinsprut og lakkriper | |

2.1 Div steinsprut og lakkriper

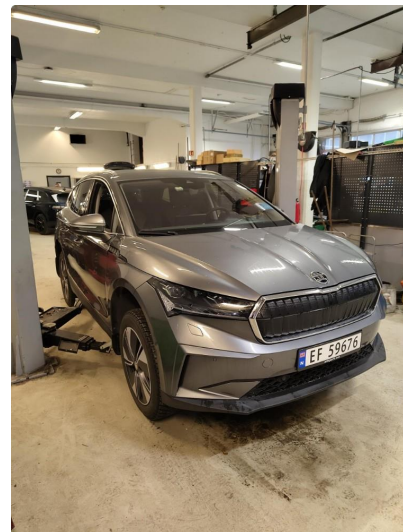
2.1 Div steinsprut og lakkriper

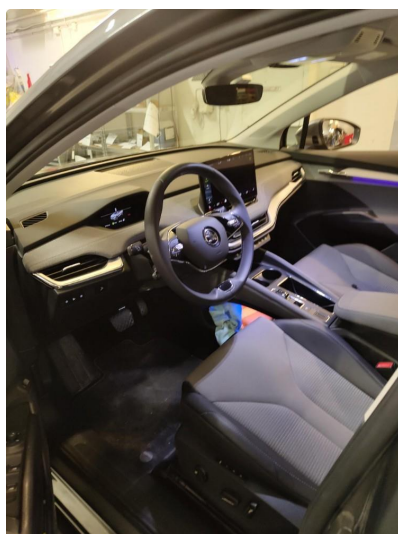
2.1 Div steinsprut og lakkriper

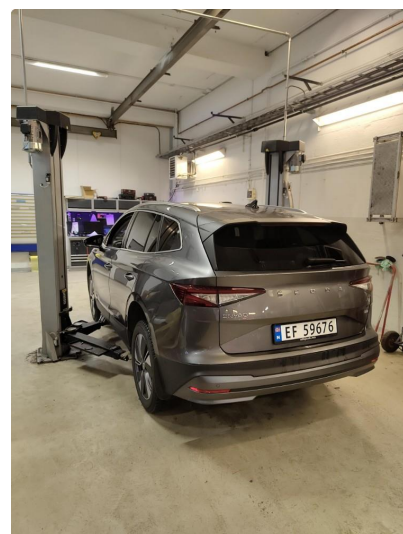
2.1 Div steinsprut og lakkriper

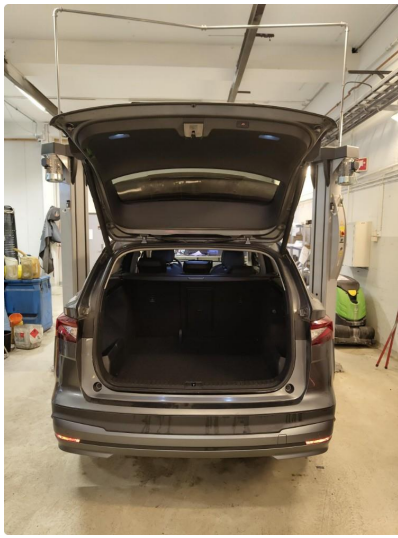
2.1 Div steinsprut og lakkriper

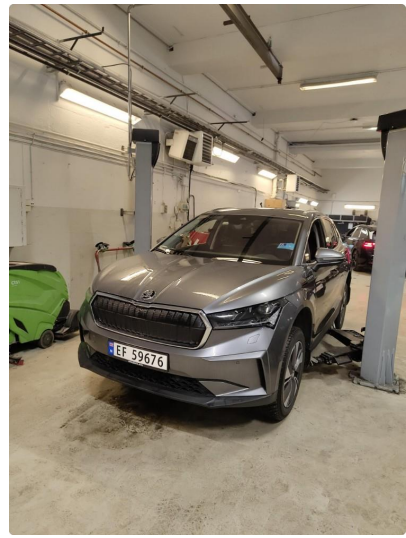
2.1 Div steinsprut og lakkriper
