TOYOTA LAND CRUISER 204 HK AUTOMAT 4X4

TESTDATO: 04.12.2025

CHASSISNR: JTEBR3FJ50K265349

## OPPSUMMERT STATUS PÅ KJØRETØY

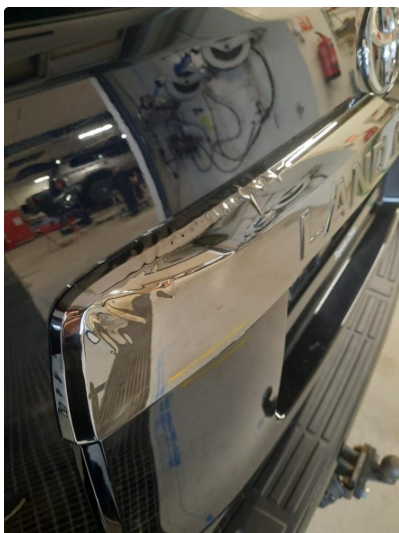
| Punkt | Beskrivelse | Plassering |
|---|---|---|
| 1.1 Bakluke | Kromliste på bakluke bobler i krom løsner, reklamasjon kr. 0,. | |

1.1 Kromliste på bakluke bobler i krom løsner, reklamasjon kr. 0,.

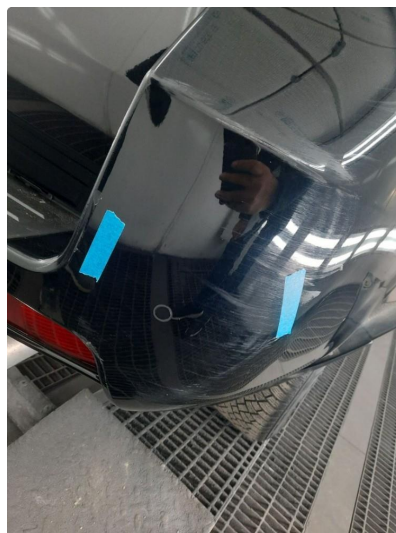
| Punkt | Beskrivelse | Plassering |
|---|---|---|
| 1.2 Støtfanger | Rep/lakkering av bakfanger pris kr.11 764,- eks mva | |

1.2 Rep/lakkering av bakfanger pris kr.11 764,- eks mva

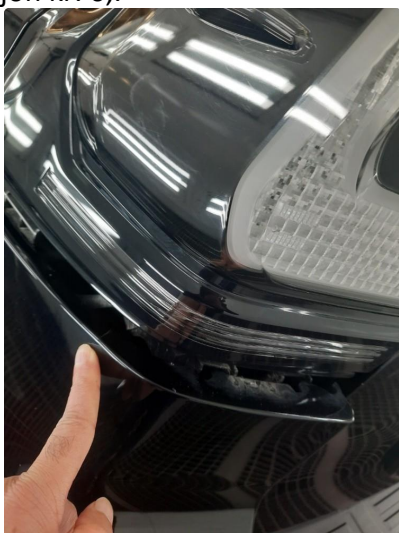
| Punkt | Beskrivelse | Plassering |
|---|---|---|
| 1.3 Støtfanger | Sprekk i støtfanger bak v side. | |

1.3 Sprekk i støtfanger bak v side.

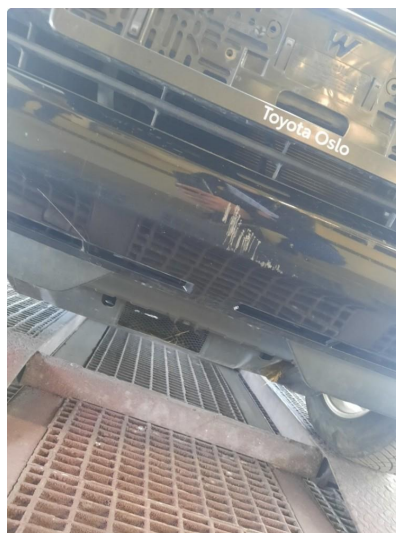
| Punkt | Beskrivelse | Plassering |
|---|---|---|
| 1.4 Støtfanger | Skader i frontfanger rep/lakk pris kr. 11 764,- eks mva | |

1.4 Skader i frontfanger rep/lakk pris kr. 11 764,- eks mva

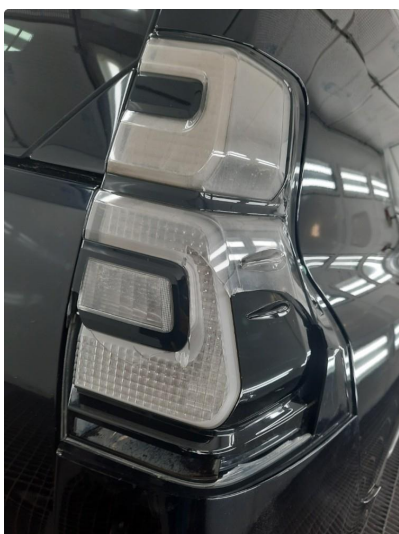
| Punkt | Beskrivelse | Plassering |
|---|---|---|
| 2.1 Lys bak | Høyre baklykt må byttes pga skade i glasset pris kr. 11 192,- ink mva | |

2.1 Høyre baklykt må byttes pga skade i glasset pris kr. 11 192,- ink mva
