TOYOTA COROLLA FORHJULSDRIFT

TESTDATO: 18.08.2025

AY46059

NBF Tilstandsrapport er utarbeidet av Norges Bilbransjeforbund og Forbrukerrådet.

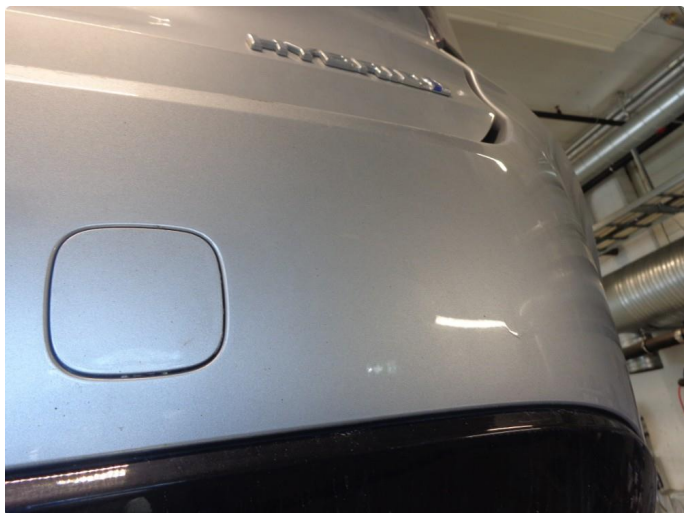
| Punkt | | Beskrivelse | Plassering |
|---|---|---|---|
| 1.1 | Støtfanger | ripe(r) ned til grunning | bak |

1.1 Ripe(r) ned til grunning

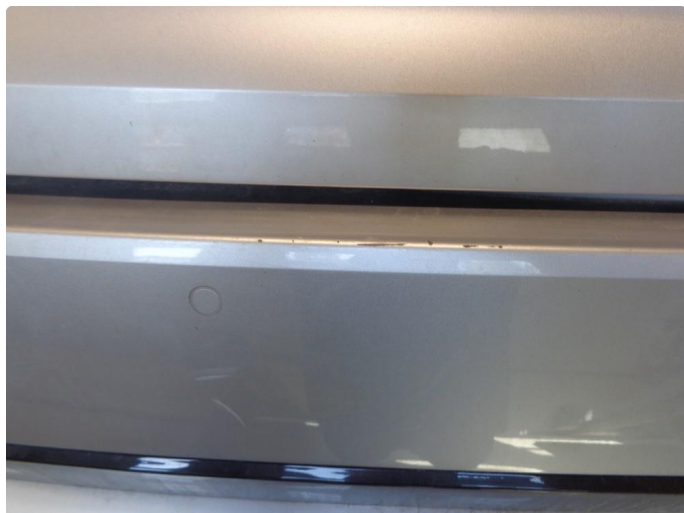
1.1 Ripe(r) ned til grunning

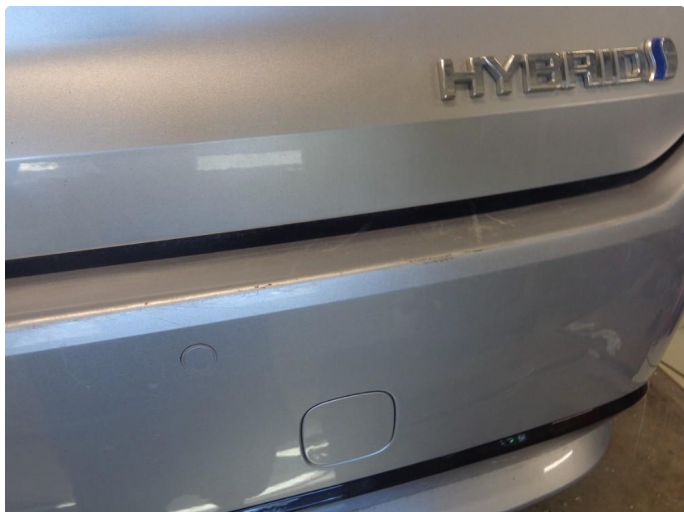
1.1 Ripe(r) ned til grunning
