HYUNDAI KONA ELECTRIC FORHJULSDRIFT

TESTDATO: 26.11.2025

EB34366

CHASSISNR: KMHK581GFLU064969

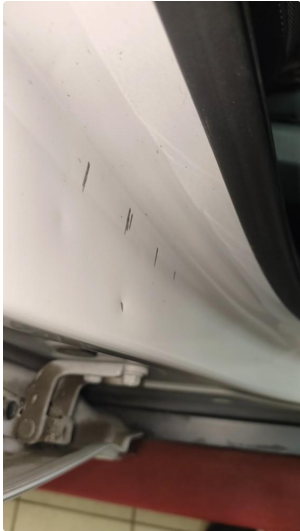
| Punkt | Beskrivelse | Plassering |
|---|---|---|
| 1.2 Døråpning | merke etter at setebeltet har vært i klem | |

1.2 Merke etter at setebeltet har vært i klem

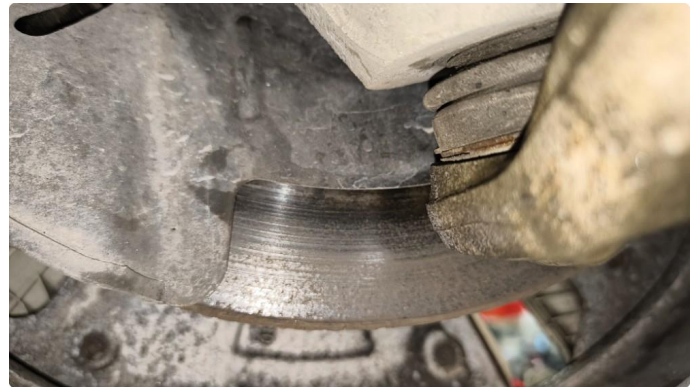
| Punkt | Beskrivelse | Plassering |
|---|---|---|
| 2.1 Skiver | Noe rust, men ikke EU-feil | begge foran |

2.1 Noe rust, men ikke EU-feil

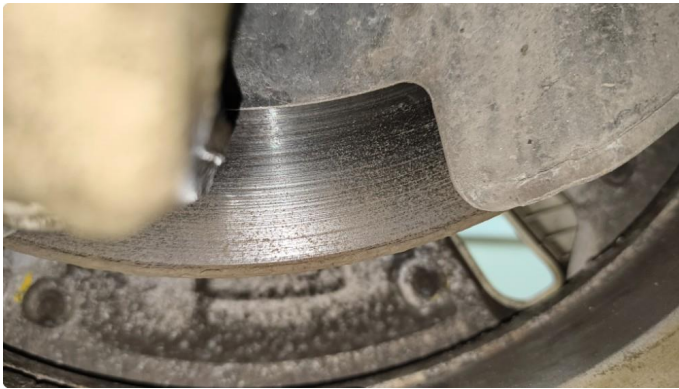
2.1 Noe rust, men ikke EU-feil
