# NAF Bruktbiltest

**Testdato**  
09.12.2025

| Modell | LEAF | Motoreffekt | 80 kW |
| Registreringsnr. | EL50808 | Drivstofftype | Elektrisk |

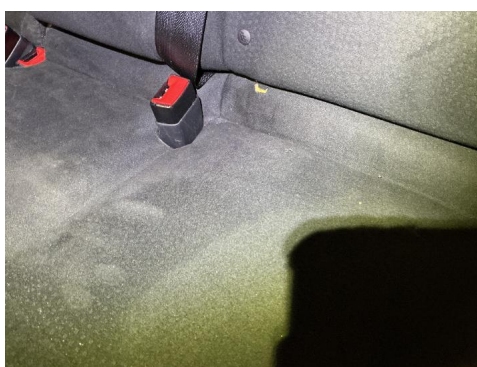
41. Seter

| Ref.Id | Repareres | Resultat | Beskrivelse |
|---|---|---|---|
| 98.3 | Seter | Hull/rift gjennom setetrekk: | Venstre bak |

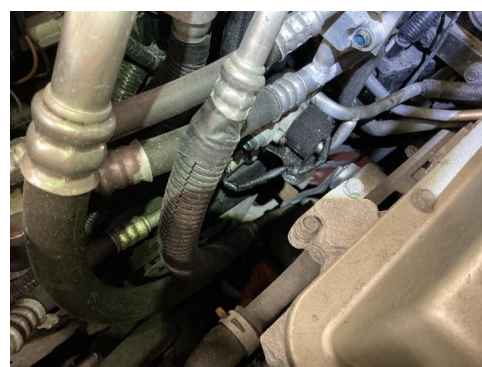
42. Varmeapparat / klimaanlegg (AC)

| Ref.Id | Opplysning | Resultat | Beskrivelse |
|---|---|---|---|
| 50.17 | Varmeapparat / klimaanlegg (AC) | * Det ser ut som noe svetting på ac rør | |
