# NAF Bruktbiltest

**Testdato**  
08.12.2025

| Bilmerke | Nissan | Motorstørrelse | 1598 cm <sup>3</sup> |
| Modell | X-TRAIL | Motoreffekt | 96 kW |

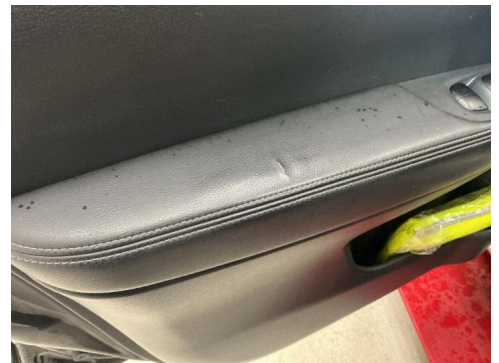
42. Dørtrekk

| Ref.Id | Repareres | Resultat | Beskrivelse |
|---|---|---|---|
| 96.1 | Dørtrekk | Hull/rift/flenge i dørtrekk: | Venstre fordør |
