HYUNDAI IONIQ ELECTRIC FORHJULSDRIFT

TESTDATO: 10.12.2025

EK51147

NBF Tilstandsrapport er utarbeidet av Norges Bilbransjeforbund og Forbrukerrådet.

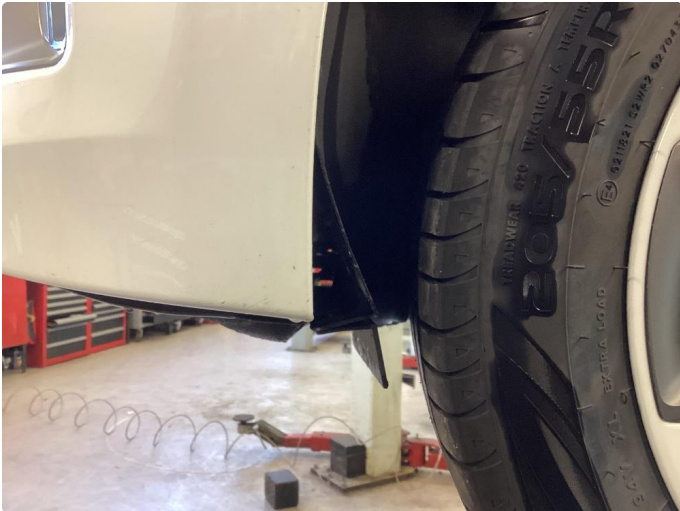
| Punkt | | Beskrivelse | Plassering |
|---|---|---|---|
| 1.1 | Under bil | beskyttelsesplate skadet/mangler | |

1.1 Beskyttelsesplate skadet/mangler

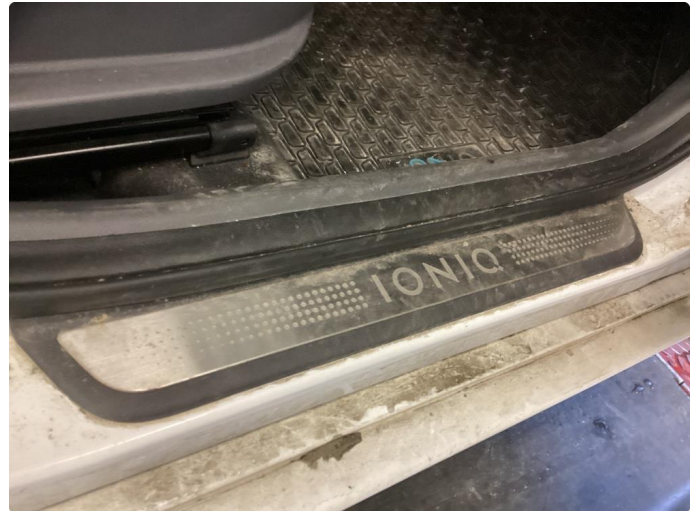
| Punkt | | Beskrivelse | Plassering |
|---|---|---|---|
| 1.2 | Døråpning | slitt innsteg | høyre foran |

1.2 Slitt innsteg

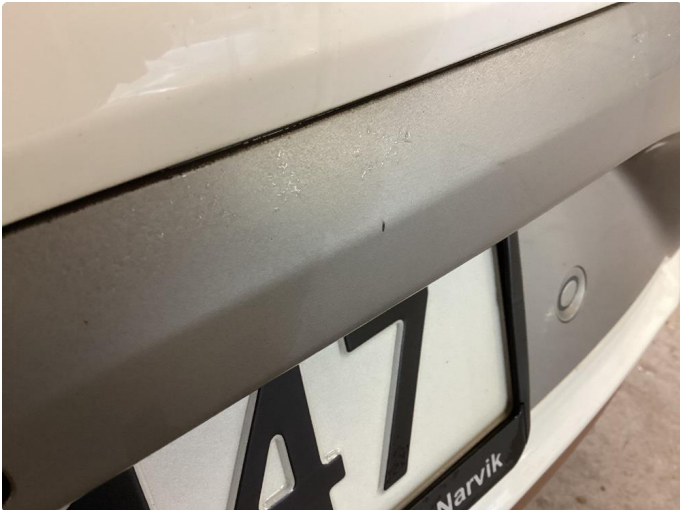
| Punkt | | Beskrivelse | Plassering |
|---|---|---|---|
| 1.3 | Støtfanger | ripe(r) | bak |

1.3 Ripe(r)

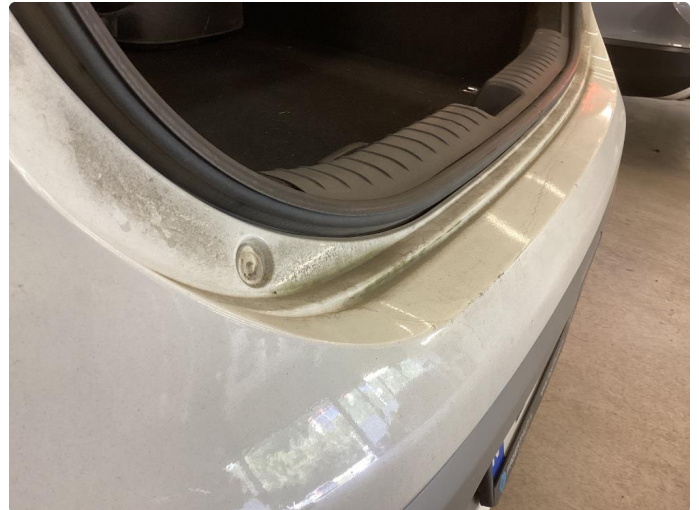
| Punkt | | Beskrivelse | Plassering |
|---|---|---|---|
| 2.1 | Øvrig utstyr/klargjøring | unormalt skittent | |

2.1 Unormalt skittent

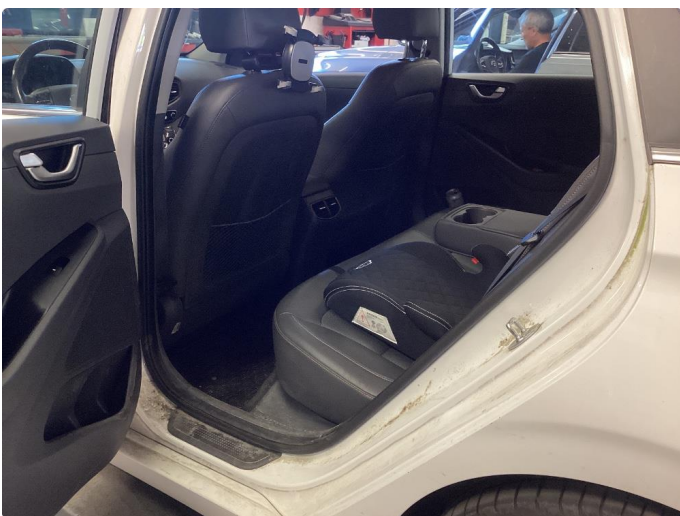
2.1 Unormalt skittent
