HONDA JAZZ 99 HK MANUELL FORHJULSDRIFT

TESTDATO: 10.12.2025

YE90766

NBF Tilstandsrapport er utarbeidet av Norges Bilbransjeforbund og Forbrukerrådet.

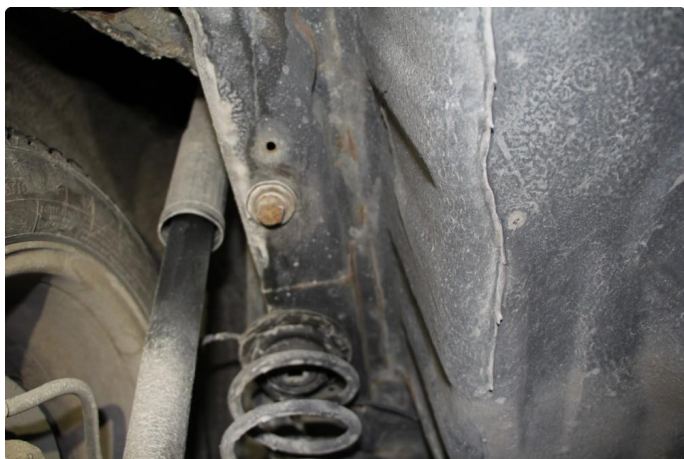
| Punkt | Beskrivelse | Plassering |
|---|---|---|
| 1.2 Under bil | Litt rust i chassis | |

1.2 Litt rust i chassiss

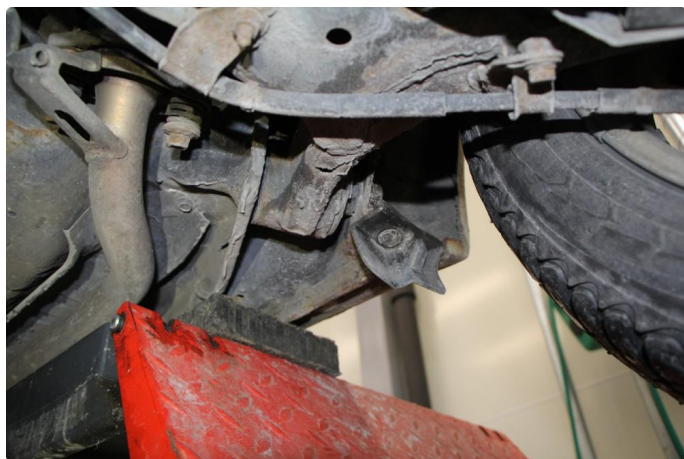
1.2 Litt rust i chassiss

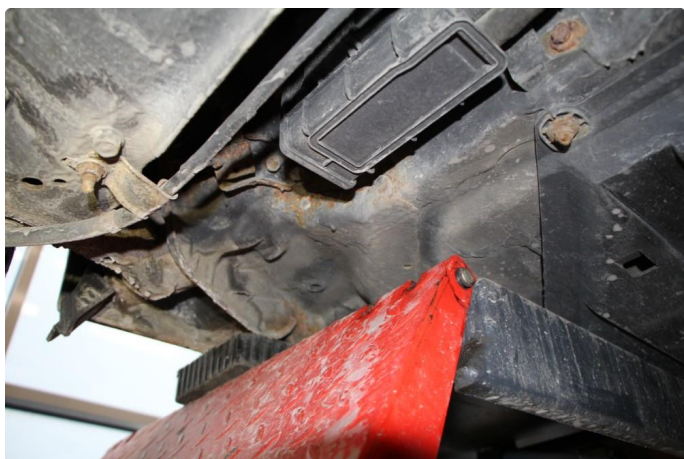
1.2 Litt rust i chassiss

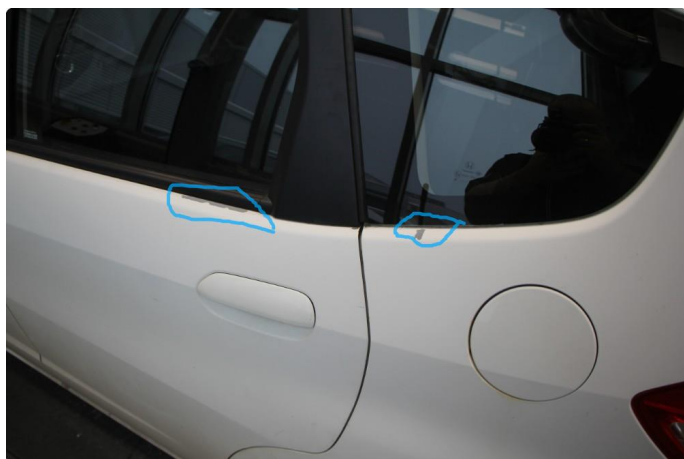
| Punkt | Beskrivelse | Plassering |
|---|---|---|
| 1.3 Dører | lakk flasser. Venstre dør og venstre skjerm bak. | venstre bak |

1.3 Lakk flasser. Venstre dør og venstre skjerm bak.

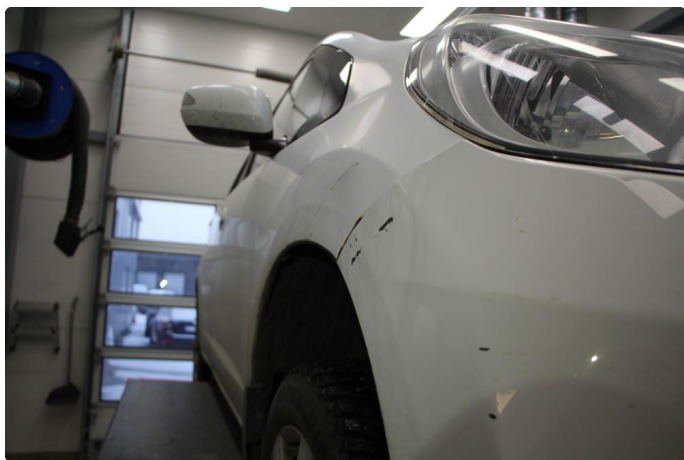
| Punkt | Beskrivelse | Plassering |
|---|---|---|
| 1.5 Skjermer | Skade med rust i skjerm, skrapeskade i støtfanger. | høyre foran |

1.5 Skade med rust i skjerm, skrapeskade i støtfanger.

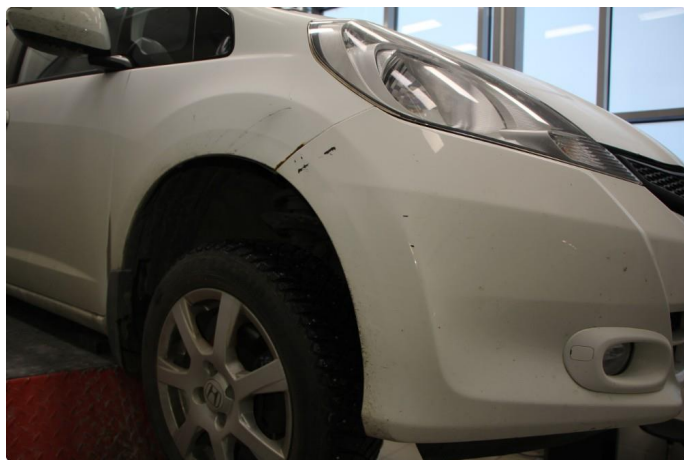
1.5 Skade med rust i skjerm, skrapeskade i støtfanger.

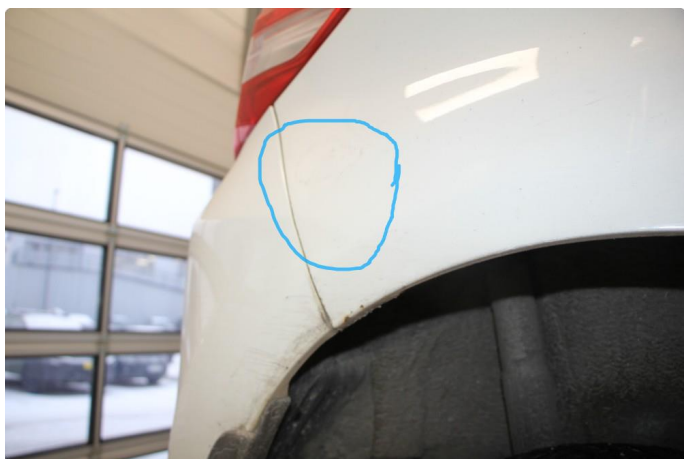
| Punkt | Beskrivelse | Plassering |
|---|---|---|
| 1.6 Skjermer | I forkant av hjulbue begge sider. Noe rart i lakk på skjerm høyre bak, denne har vært opplakkert. | begge bak |

1.6 I forkant av hjulbue begge sider. Noe rart i lakk på skjerm høyre bak, denne har vært opplakkert.

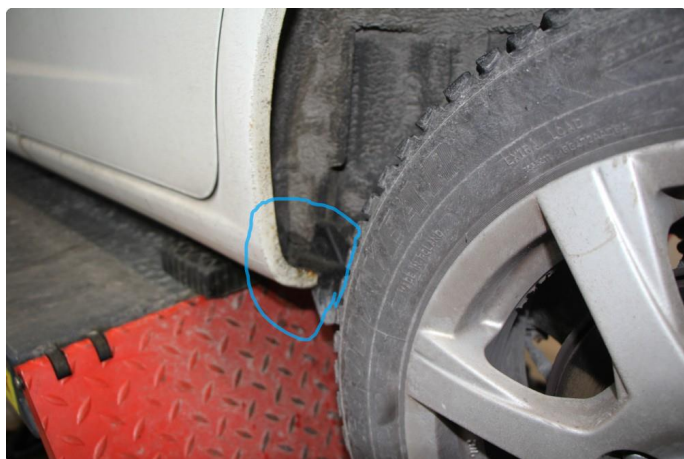
1.6 I forkant av hjulbue begge sider. Noe rart i lakk på skjerm høyre bak, denne har vært opplakkert.

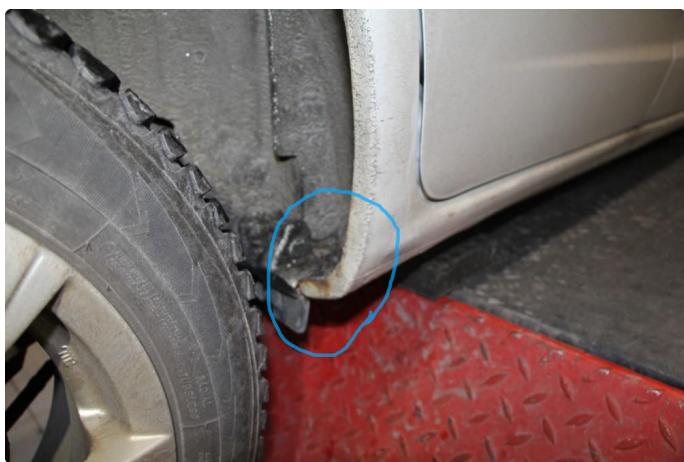
1.6 I forkant av hjulbue begge sider. Noe rart i lakk på skjerm høyre bak, denne har vært opplakkert.

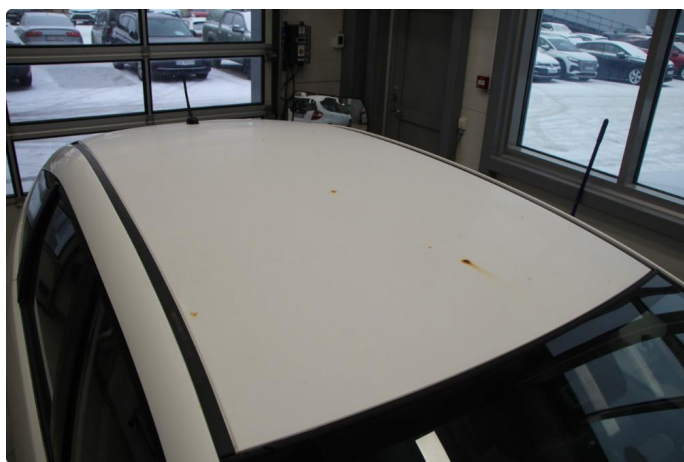
| Punkt | Beskrivelse | Plassering |
|---|---|---|
| 1.7 Tak | Flere rustflekker på tak og på langsgående takstolper ved døråpning. | |

1.7 Flere rustflekker på tak og på langsgående takstolper ved døråpning.

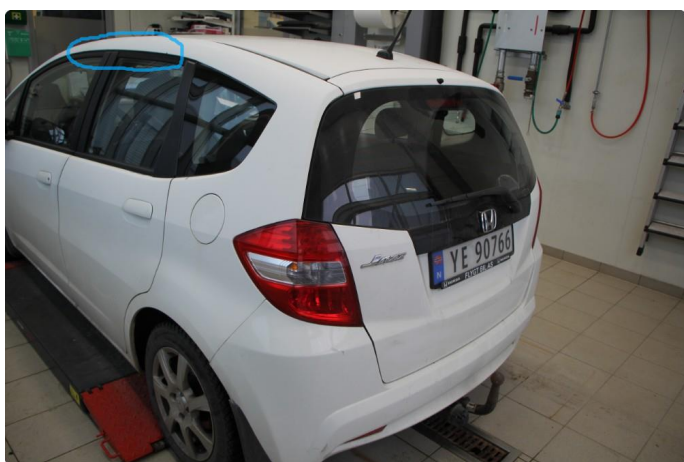
1.7 Flere rustflekker på tak og på langsgående takstolper ved døråpning.

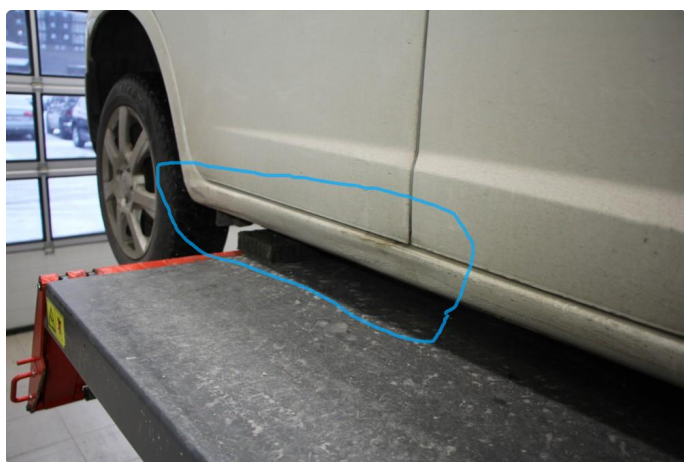
| Punkt | Beskrivelse | Plassering |
|---|---|---|
| 1.9 Kanal | skade. Klemskade, sprukket lakk. | høyre |

1.9 Skade. Klemskade, sprukket lakk.
