**SKODA KAROQ 116 HK AUTOMAT FORHJULSDRIFT**
**TESTDATO: 10.12.2025**
**KODE: 1899168**

**RL50417**

NBF Tilstandsrapport er utarbeidet av Norges Bilbransjeforbund og Forbrukerrådet.

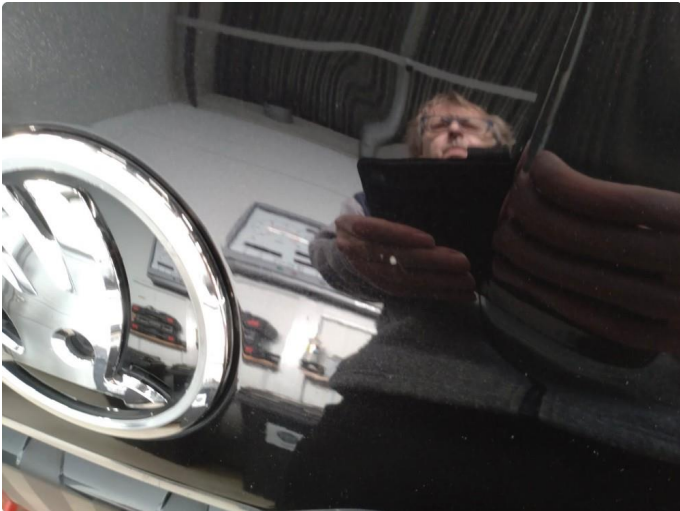
| Punkt | | Beskrivelse | Plassering |
|---|---|---|---|
| 1.1 | Panser | steinsprut | |

1.1 Steinsprut

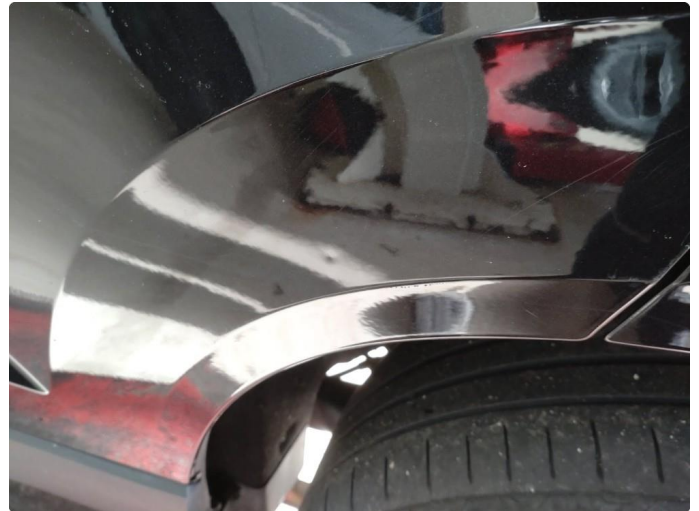
| Punkt | | Beskrivelse | Plassering |
|---|---|---|---|
| 1.2 | Dører | p-bulk | venstre bak |

1.2 P-bulk

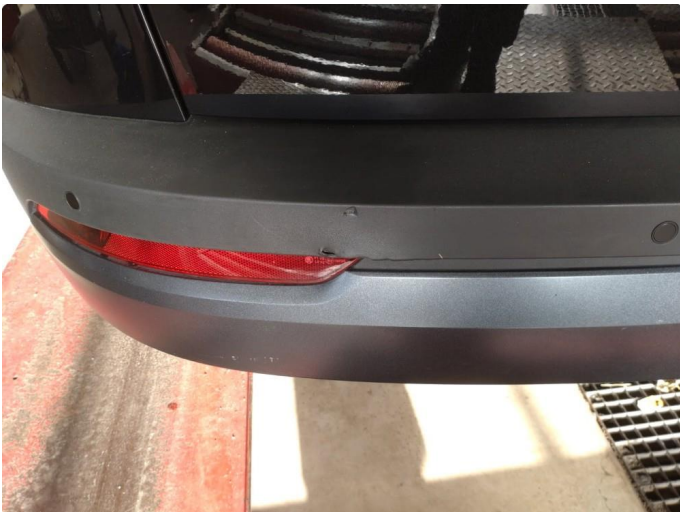
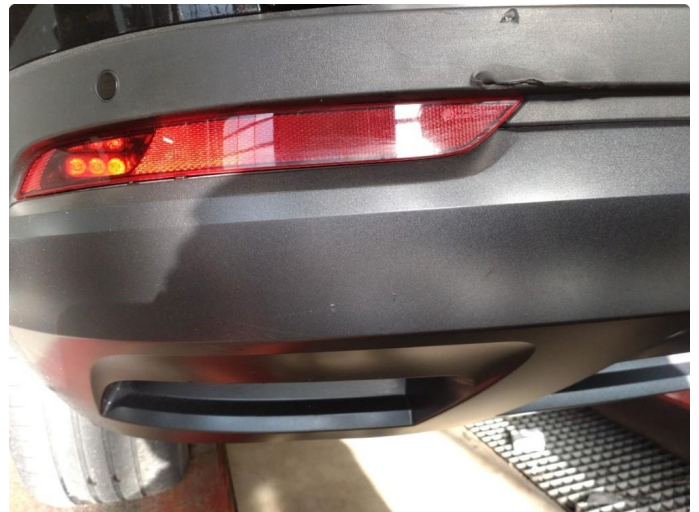
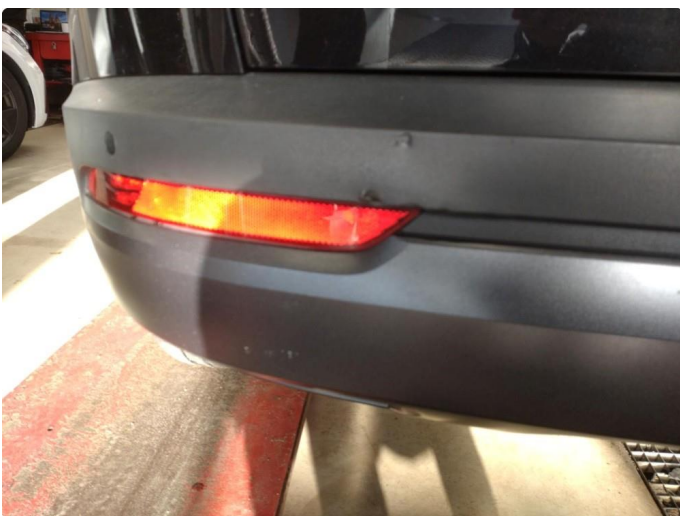
| Punkt | | Beskrivelse | Plassering |
|---|---|---|---|
| 1.3 | Støtfanger | skade | venstre bak |

1.3 Skade

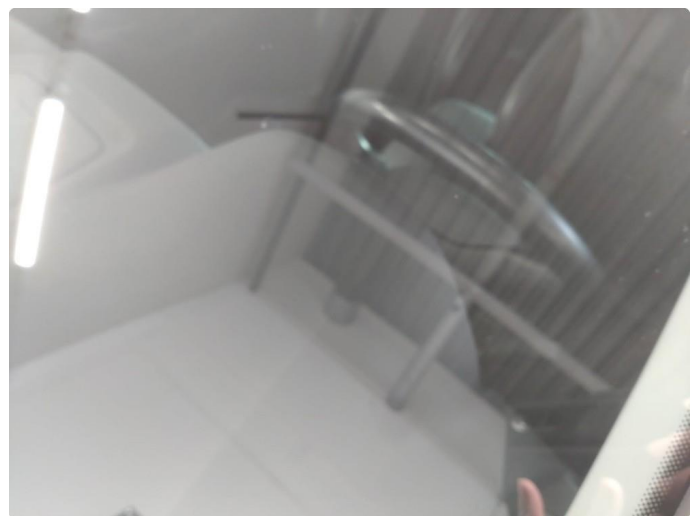
| Punkt | | Beskrivelse | Plassering |
|---|---|---|---|
| 1.4 | Frontvindu | steinsprut | |

1.4 Steinsprut

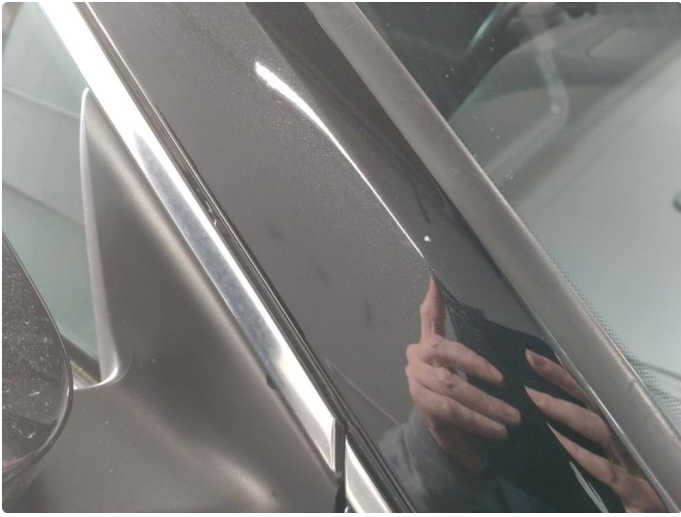
| Punkt | | Beskrivelse | Plassering |
|---|---|---|---|
| 1.5 | Stolpe | stensprut | høyre foran |

1.5 Stensprut
