KIA SPORTAGE 116 HK MANUELL FORHJULSDRIFT

TESTDATO: 01.12.2025

YN58022

CHASSISNR: U5YPC815ADL244888

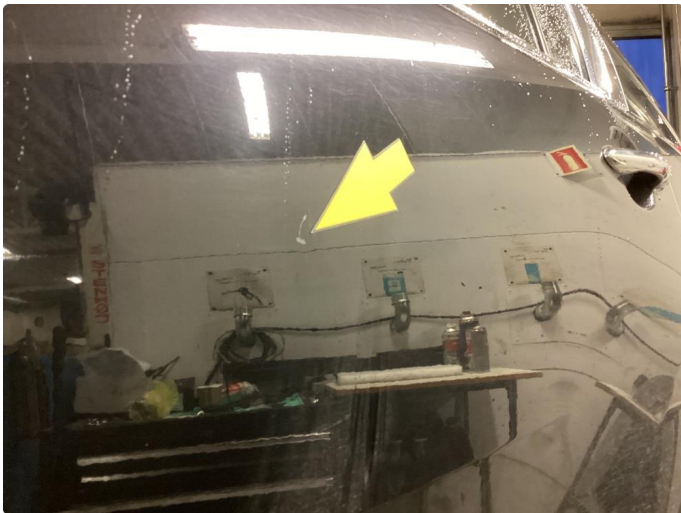
| Punkt | Beskrivelse | Plassering |
|---|---|---|
| 1.1 Dører | liten parkeringsbulk | venstre bak |

1.1 Liten parkeringsbulk

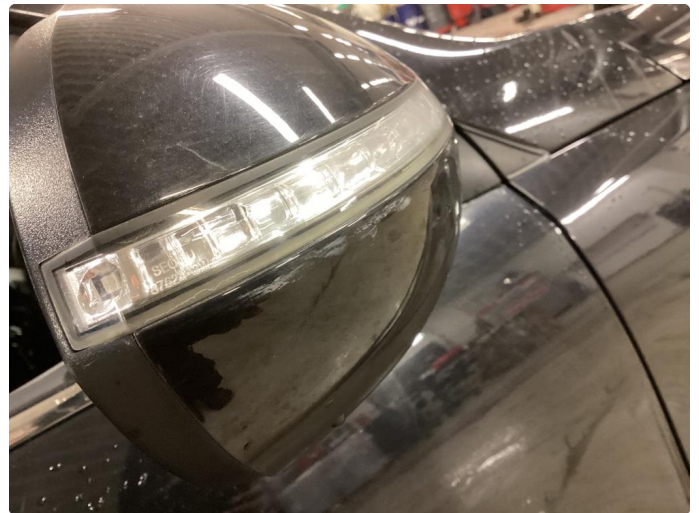
| Punkt | Beskrivelse | Plassering |
|---|---|---|
| 1.2 Speil | speilhus riper | høyre foran |

1.2 Speilhus riper

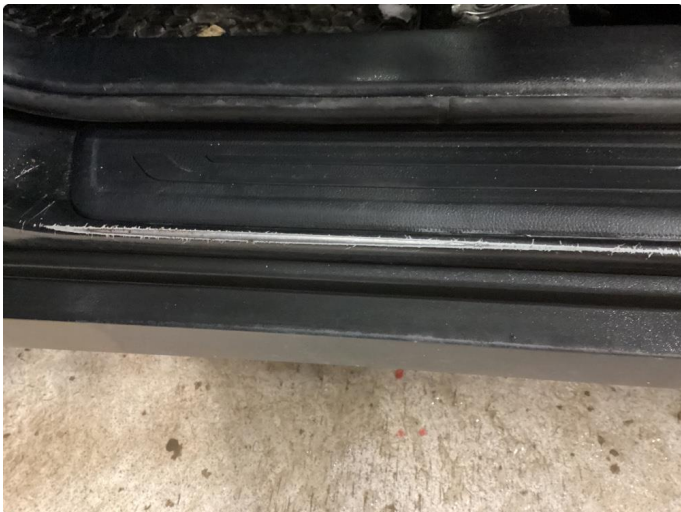
| Punkt | Beskrivelse | Plassering |
|---|---|---|
| 1.3 Terskler/innlastningssone | slitt gjennom lakk | venstre foran |

1.3 Slitt gjennom lakk

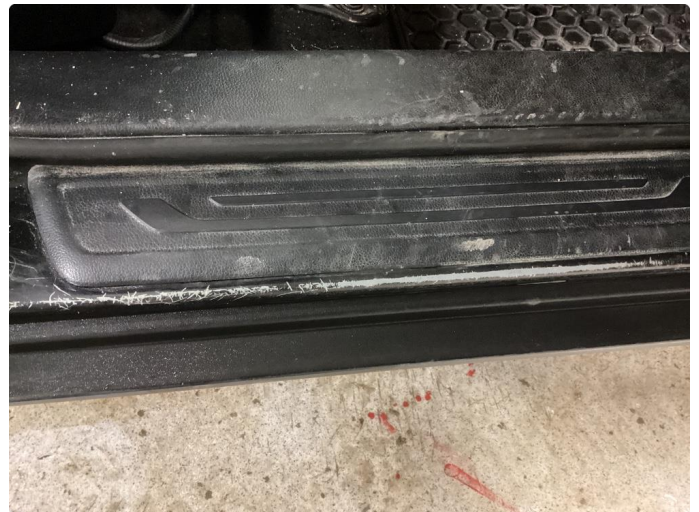
| Punkt | Beskrivelse | Plassering |
|---|---|---|
| 1.4 Terskler/innlastningssone | slitt gjennom lakk | høyre foran |

1.4 Slitt gjennom lakk

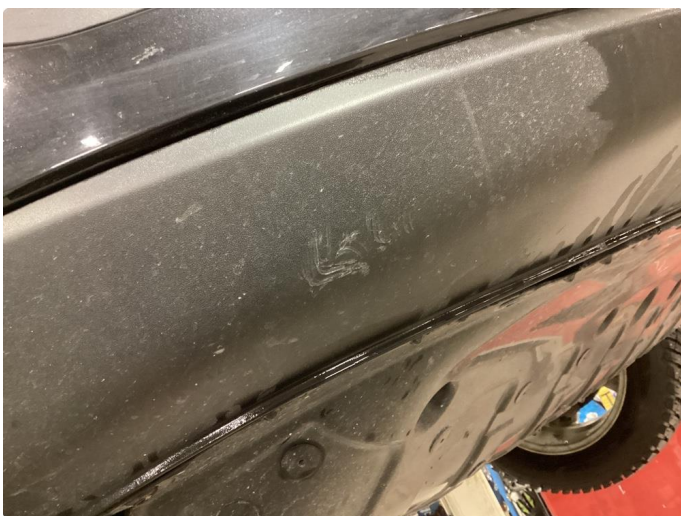
| Punkt | Beskrivelse | Plassering |
|---|---|---|
| 1.5 Støtfanger | Liten ripe under | ytre - høyre foran |

1.5 Liten ripe under

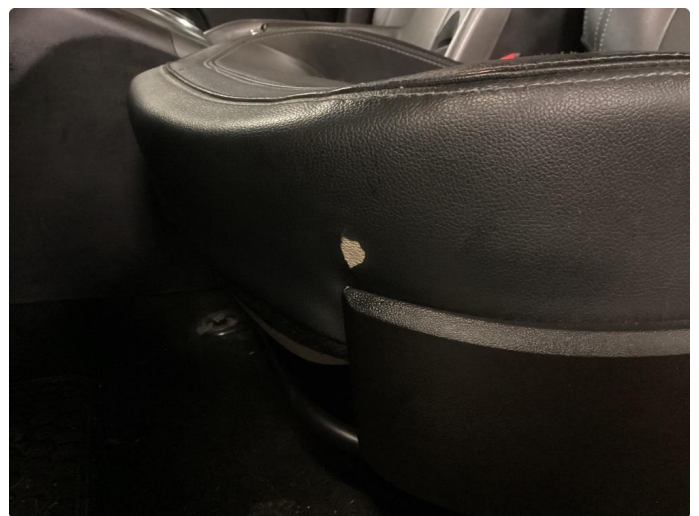
| Punkt | Beskrivelse | Plassering |
|---|---|---|
| 3.1 Seter | liten skade på setepute | venstre foran |

3.1 Liten skade på setepute

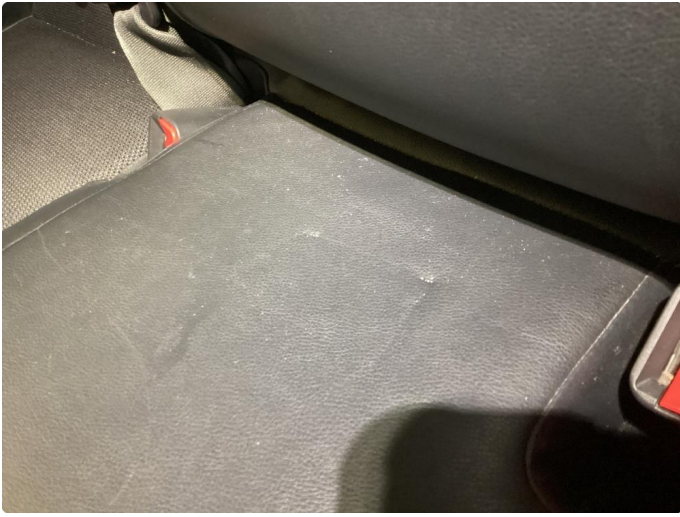
| Punkt | Beskrivelse | Plassering |
|---|---|---|
| 3.2 Seter | skade på setetrekk | bak - midten |

### 3.2 Skade på setetrekk
