NISSAN LEAF FORHJULSDRIFT

TESTDATO: 12.12.2025

EH95951

NBF Tilstandsrapport er utarbeidet av Norges Bilbransjeforbund og Forbrukerrådet.

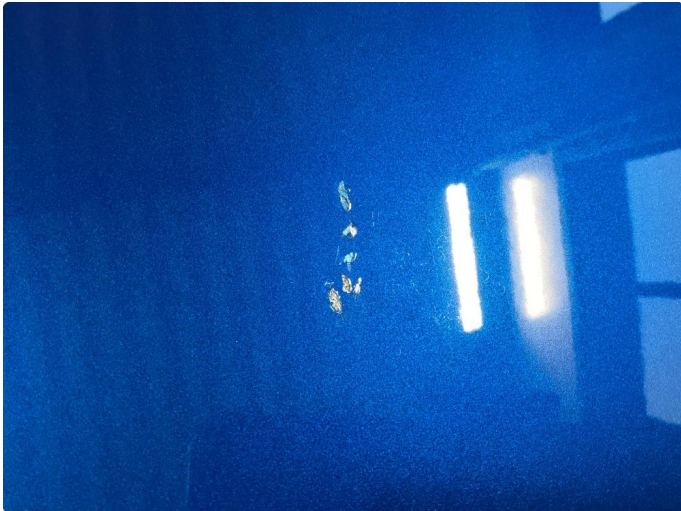
| Punkt | Beskrivelse | Plassering |
|---|---|---|
| 1.1 Panser | steinsprut panser | |

1.1 Steinsprut panser

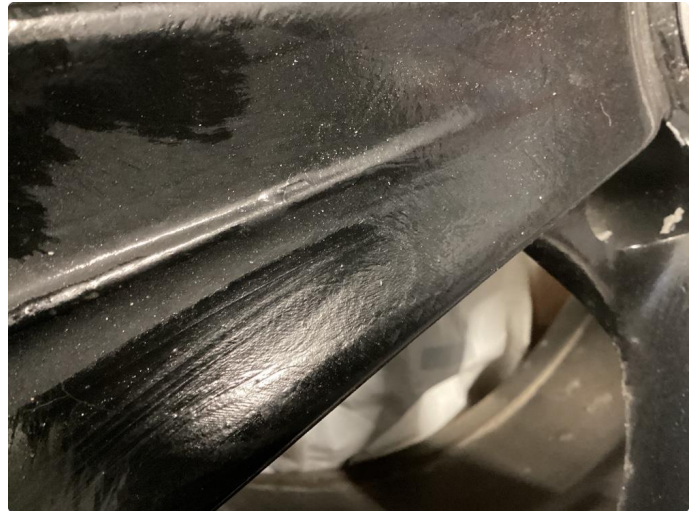
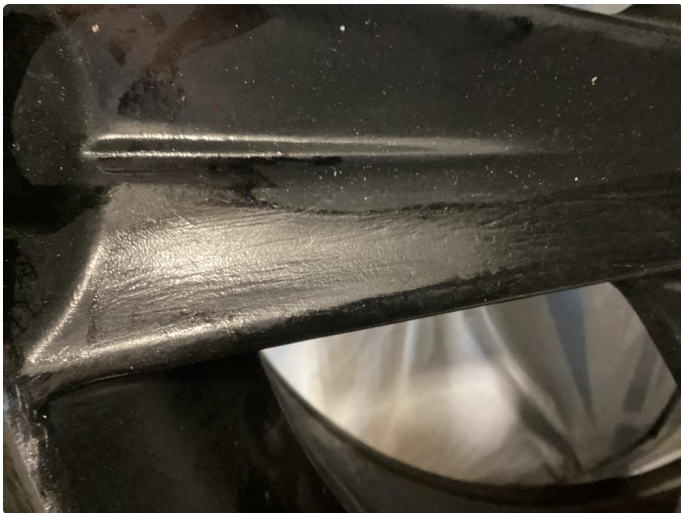
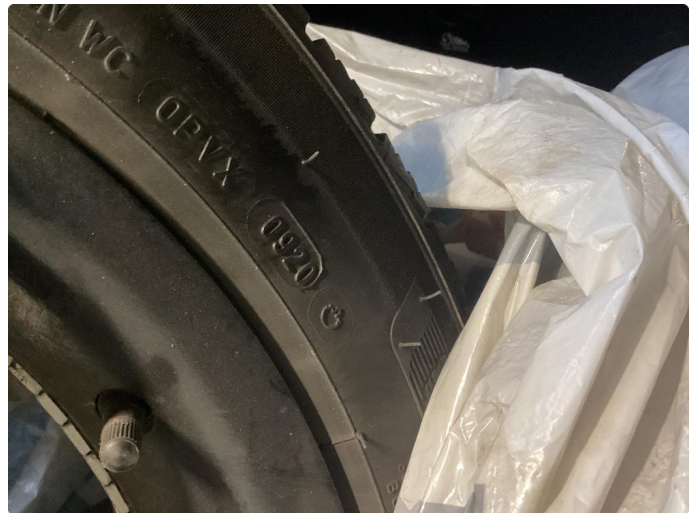
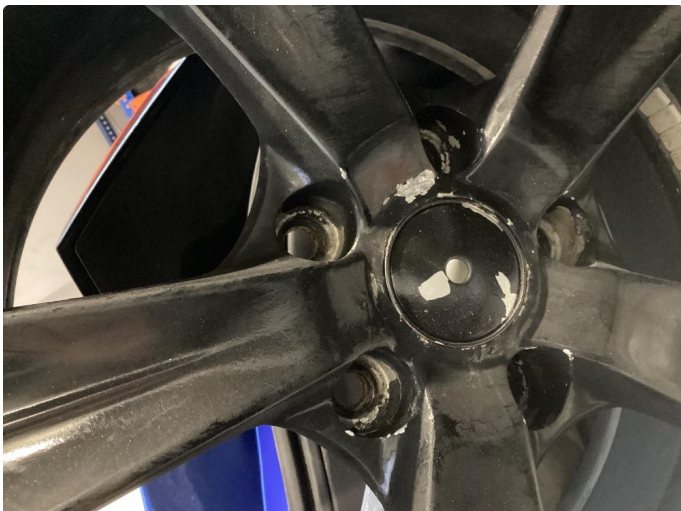
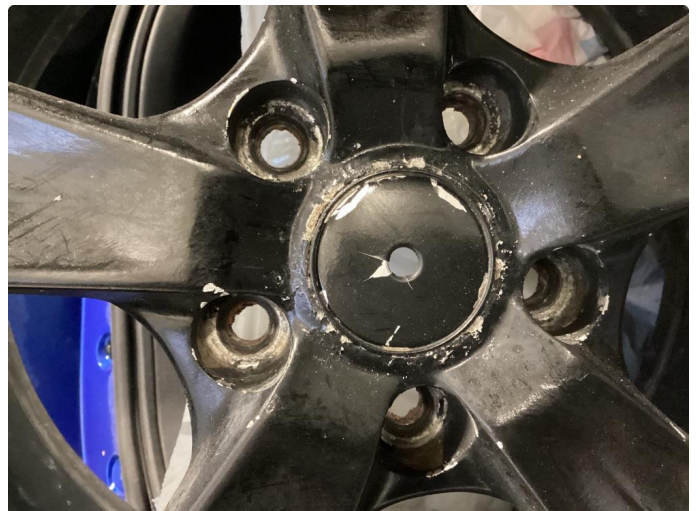
| Punkt | Beskrivelse | Plassering |
|---|---|---|
| 1.2 Dekk/Felger | oxyderte vinterfelger og dekkene er eldre en bilen | |

1.2 Oxyderte vinterfelger og dekkene er eldre en bilen

| PRODUKSJONSDATO SOMMERDEKK | Uke 28, 2023 | PRODUKSJONSDATO VINTERDEKK | Uke 9, 2020 |
