# NAF Bruktbiltest

**Testdato**  
11.12.2025

| Bilmerke | Volkswagen | Motorstørrelse | 1968 cm <sup>3</sup> |
| Modell | TOURAN | Motoreffekt | 125 kW |

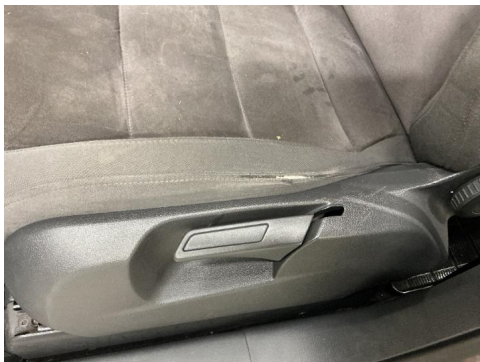
46. Seter

| Ref.Id | Repareres | Resultat | Beskrivelse |
|---|---|---|---|
| 98.3 | Seter | Hull/rift gjennom setetrekk: | Venstre foran |

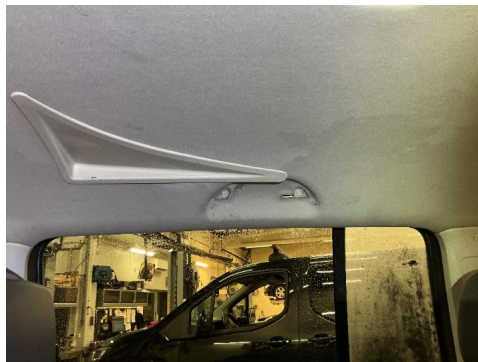
47. Taktrekk

| Ref.Id | Repareres | Resultat | Beskrivelse |
|---|---|---|---|
| 93.4 | Taktrekk | * Ser ut som vannskjolder i taket, mangler håndtak bak.<br>Hull etter varebil vegg. Løst deksel i bakkant. | |
