**VOLKSWAGEN TIGUAN FORHJULSDRIFT**
**TESTDATO: 17.12.2025**
**KODE: 1905663**

**PX67236**

NBF Tilstandsrapport er utarbeidet av Norges Bilbransjeforbund og Forbrukerrådet.

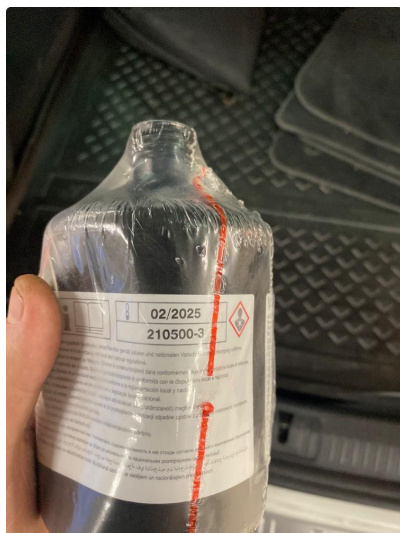
| Punkt | Beskrivelse | Plassering |
|---|---|---|
| 1.2 Verktøy/nødutstyr | dekkettemiddel utgått/mangler | |

1.2 Dekktettemiddel utgått/mangler

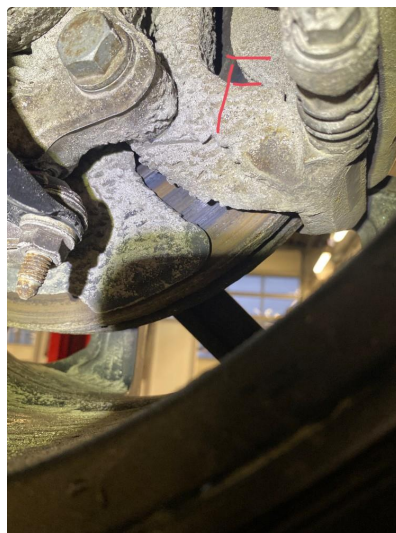
| Punkt | Beskrivelse | Plassering |
|---|---|---|
| 2.1 Skiver | rust | |

2.1 Rust

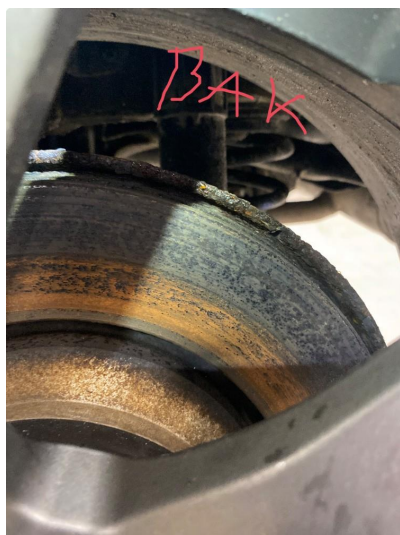
2.1 Rust
