# NAF Bruktbiltest

**Testdato**  
10.12.2025

| Bilmerke | Tesla | Motorstørrelse | - cm <sup>3</sup> |
| Modell | Model 3 | Motoreffekt | 150 kW |

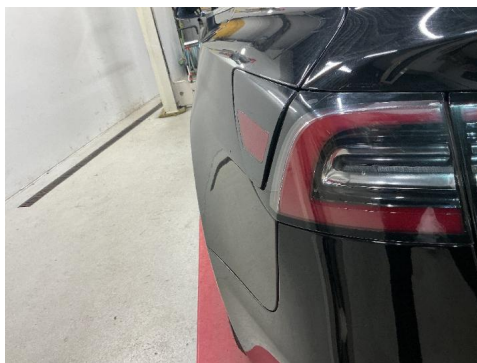
38. Ladekontakt elbil/hybrid

| Ref.Id | Opplysning | Resultat | Beskrivelse |
|---|---|---|---|
| 61.7 | Ladekontakt elbil/hybrid | * Løkk til ladning er litt ute av stilling | |

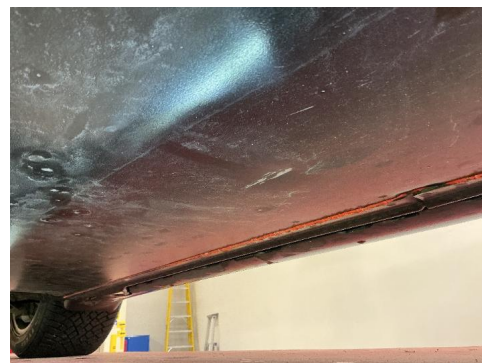
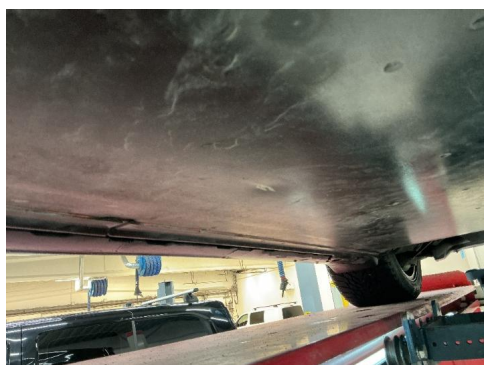
39. Utv. tilstand fremdriftsbatteri elbil/hybrid

| Ref.Id | Opplysning | Resultat | Beskrivelse |
|---|---|---|---|
| 64.9 | Utv. tilstand fremdriftsbatteri elbil/hybrid | * Små bulker under. | |
