# NAF Bruktbiltest

**Testdato**  
11.12.2025

| Modell | Leaf 62kWh | Motoreffekt | 160 kW |
| Registreringsnr. | EB22295 | Drivstofftype | Elektrisk |

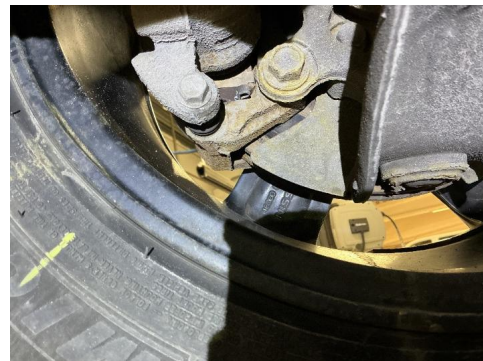
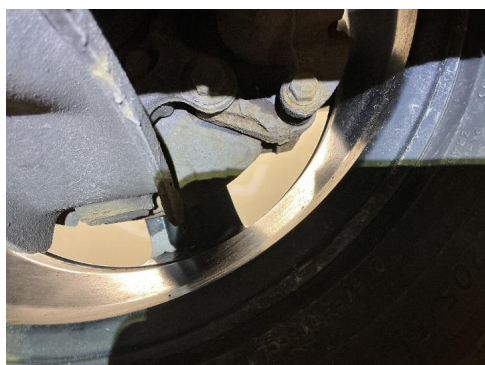
39. Bremseskiver

| Ref.Id | Opplysning | Resultat | Beskrivelse |
|---|---|---|---|
| 6.20 | Bremsekiver | * Rustdannelser på bremsekiver. | |

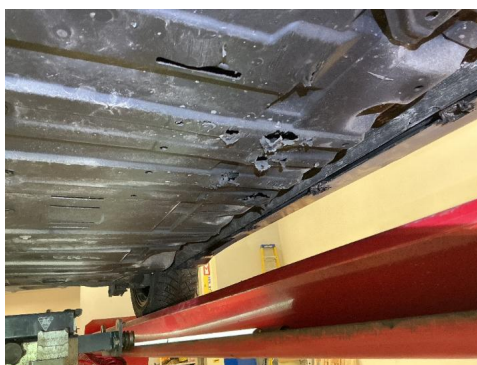
41. Utv. tilstand fremdriftsbatteri elbil/hybrid

| Ref.Id | Opplysning | Resultat | Beskrivelse |
|---|---|---|---|
| 64.9 | Utv. tilstand fremdriftsbatteri elbil/hybrid | * Skadet plastdeksel på HV battei | |
