**VOLKSWAGEN E-UP! FORHJULSDRIFT**
**TESTDATO: 12.12.2025**
**KODE: 1901313**

**EL25544**

NBF Tilstandsrapport er utarbeidet av Norges Bilbransjeforbund og Forbrukerrådet.

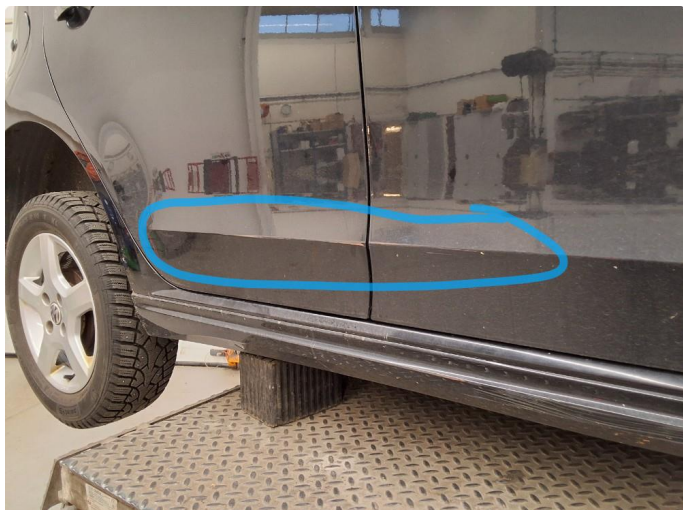
| Punkt | Beskrivelse | Plassering |
|---|---|---|
| 1.1 Dører | ripe ned til grunning | høyre |

1.1 Ripe ned til grunning

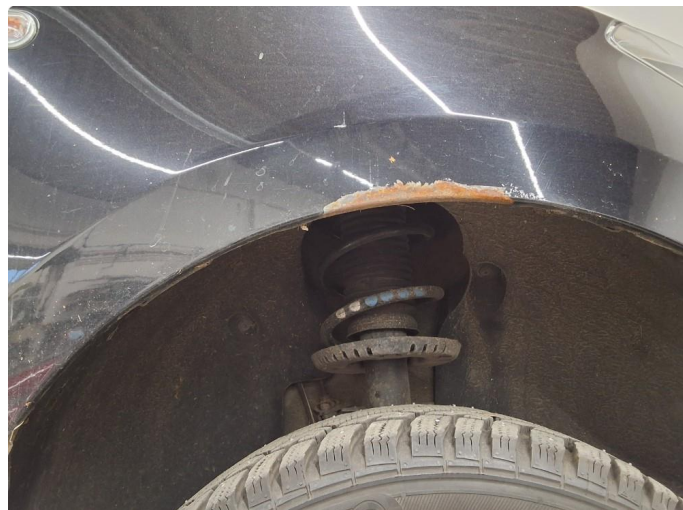
| Punkt | Beskrivelse | Plassering |
|---|---|---|
| 1.2 Skjermer | rust | alle |

1.2 Rust

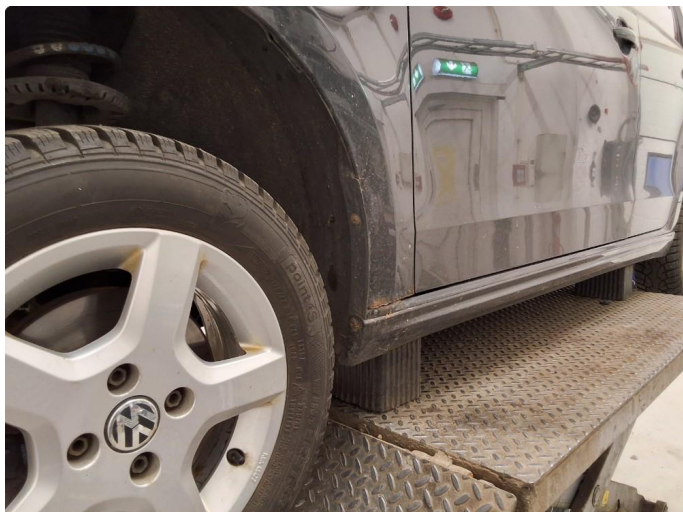
1.2 Rust

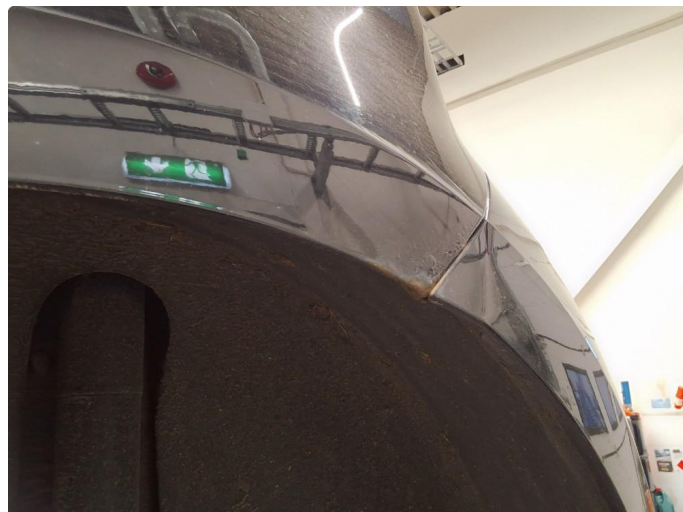
1.2 Rust

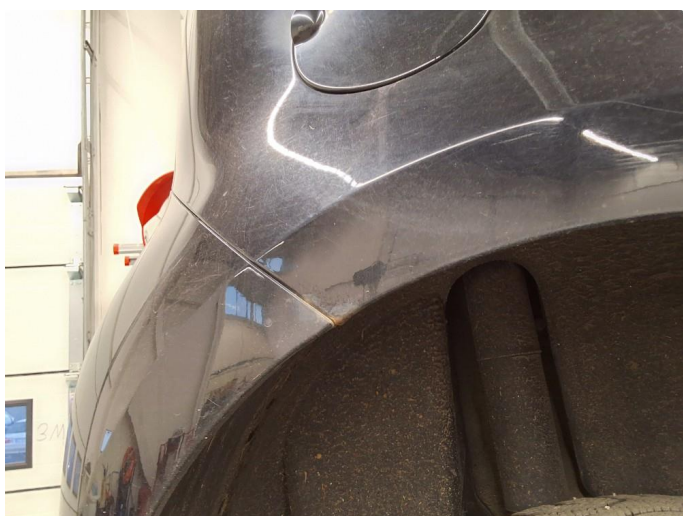
1.2 Rust

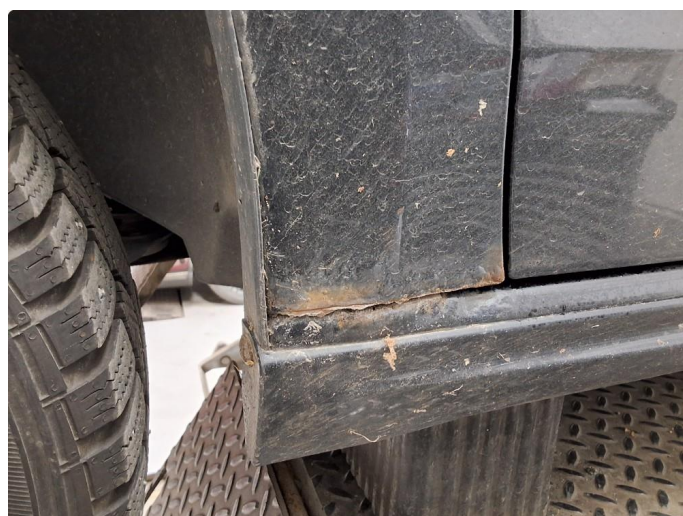
1.2 Rust

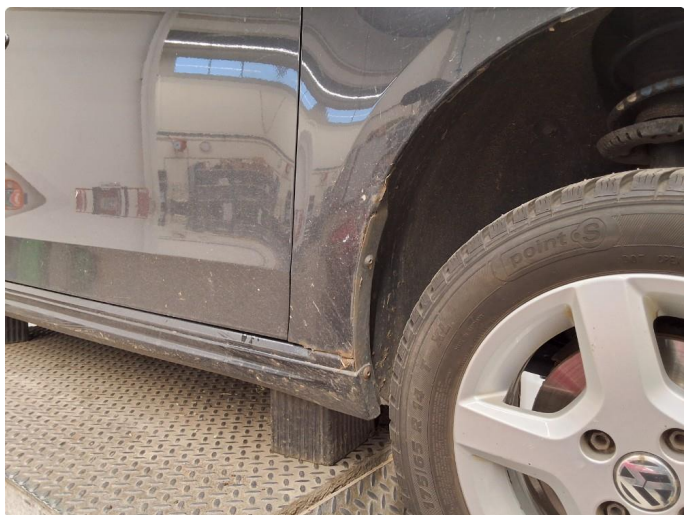
1.2 Rust

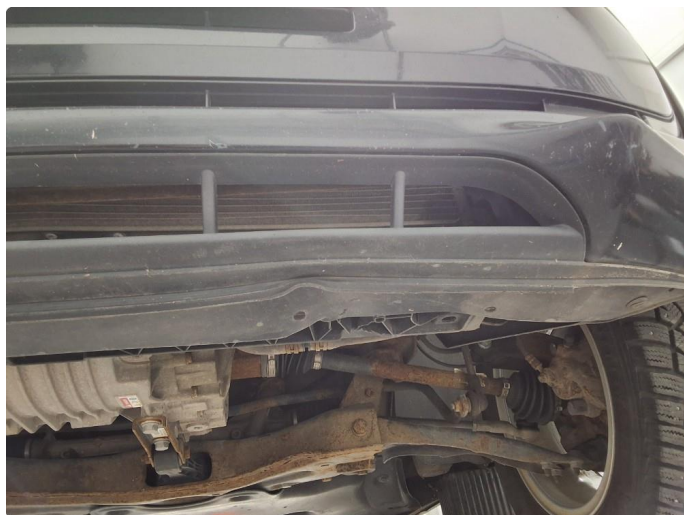
| Punkt | Beskrivelse | Plassering |
|---|---|---|
| 1.3 Støtfanger | skrubbskader underkant | foran |

1.3 Skrubbskader underkant

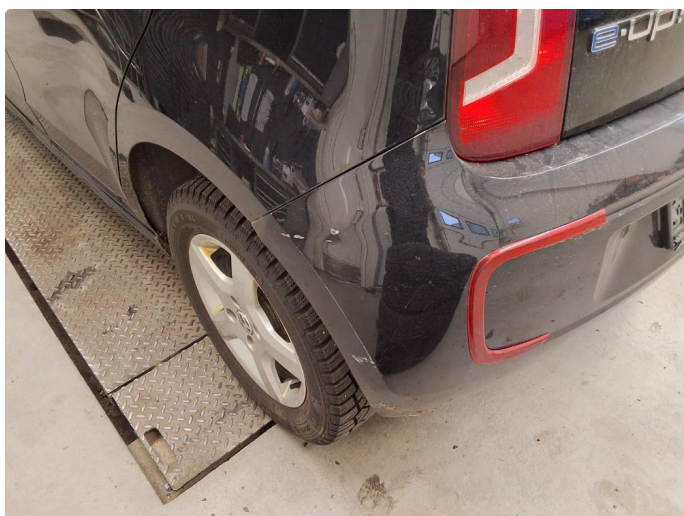
| Punkt | Beskrivelse | Plassering |
|---|---|---|
| 1.4 Støtfanger | riper | venstre bak |

1.4 Riper

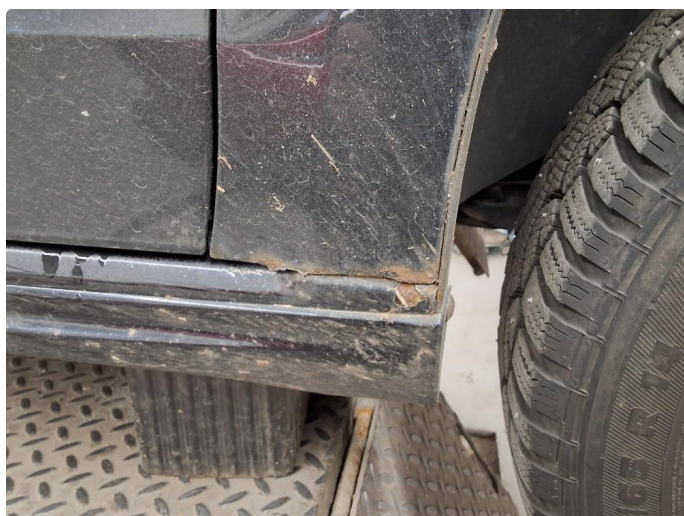
| Punkt | Beskrivelse | Plassering |
|---|---|---|
| 1.5 Kanal | korrosjon | begge foran |

1.5 Korrosjon

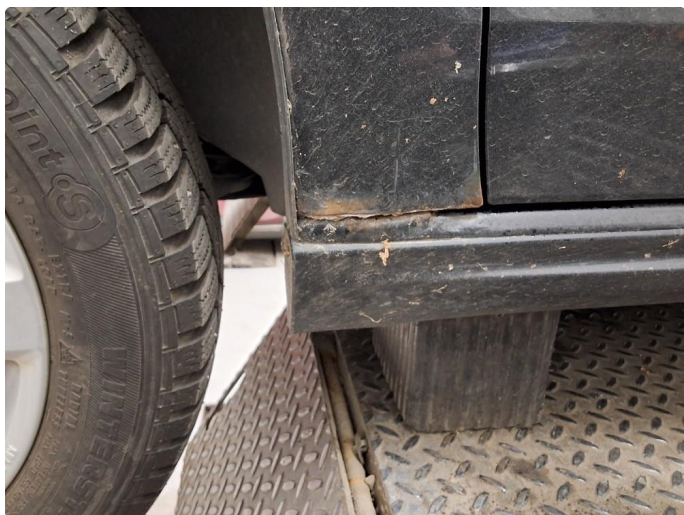
1.5 Korrosjon

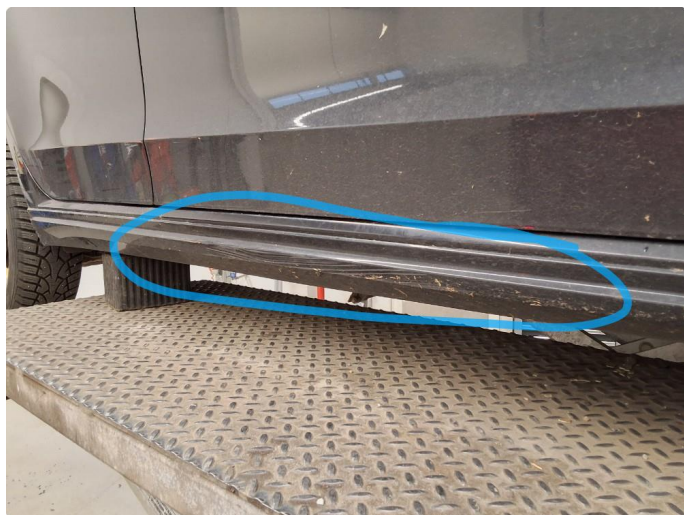
| Punkt | Beskrivelse | Plassering |
|---|---|---|
| 1.6 Kanal | riper | høyre |

1.6 Riper
