# NAF Bruktbiltest

**Testdato**  
20.02.2025

**Bilmerke** BMW  
**Modell** X3 XDRIVE20D  
**Type** X3  
**Registreringsnr.** DN74921  
**Understellsnr.** WBAWY31090L542843  
**Km.stand.** 303467  
**Farge** Svart  
**Karosseritype** Stasjonsvogn

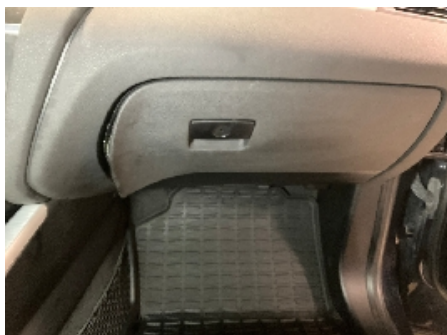
**1. Dashbord / midtkonsoll**

| Ref.Id | Repareres | Resultat | Beskrivelse |
|---|---|---|---|
| 91.2 | Dashbord / midtkonsoll | Manglende/løse deler eller deksler: | Dashbord |

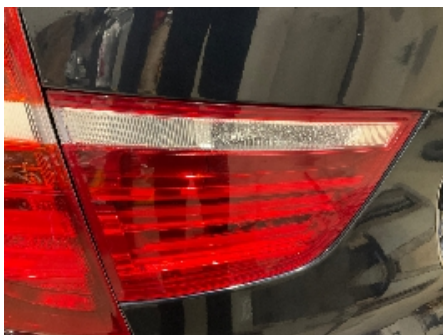
**2. Lys**

| Ref.Id | Repareres | Resultat | Beskrivelse |
|---|---|---|---|
| 17.11 | Lys | Skadet lykteglass: | Høyre nærlys |
| 17.12 | | Kraketert lykteglass | Venstre nærlys |
| 17.15 | | Vann / kondens i lykt: | Venstre baklys |
| 17.27 | | * Høyre baklykt - riper | |

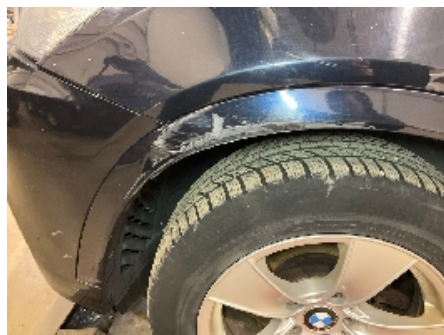
**3. Lakk / karosseri utvendig**

| Ref.Id | Repareres | Resultat | Beskrivelse |
|---|---|---|---|
| 86.2 | Lakk / karosseri utvendig | Lakkriper: | Støtfanger foran, Venstre<br>forskjerm |
| 86.5 | | Pyntelist løs, skadet eller mangler: | Venstre forskjerm, Høyre<br>bakskjerm |
| 86.10 | | Karosseriskade | Tak |
| 86.11 | | Steinsprut/lakksår | Venstre forskjerm,<br>Støtfanger bak, Støtfanger<br>foran, Panser, Venstre<br>fordør, Venstre bakdør |
