# NAF Bruktbiltest

Testdato  
03.11.2025

| Bilmerke | Mercedes-AMG | Motorstørrelse | 1991 cm <sup>3</sup> |
| Modell | A 45 AMG 4MATIC | Motoreffekt | 265 kW |

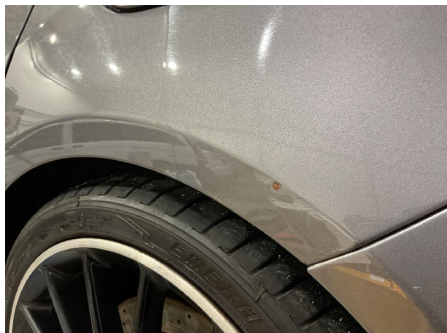
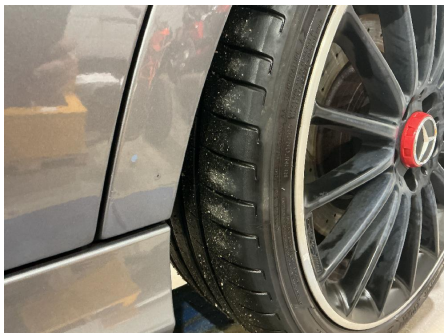
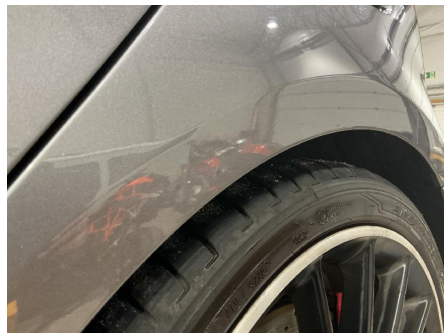
**1. Venstre bakskjerm**

| Ref.Id | Repareres | Resultat | Beskrivelse |
|---|---|---|---|
| 86.7 | Lakk / karosseri utvendig | Lakkblerer | Høyre baksjerm, Venstre baksjerm |
| 86.12 | | Steinsprut/lakksår | Høyre forskjerm, Støtfanger foran, Panzer, Høyre fordør, Venstre baksjerm |

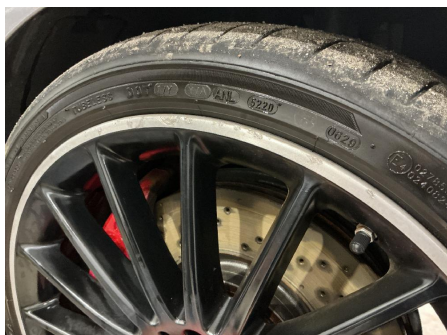
**10. Felg**

| Ref.Id | Repareres | Resultat | Beskrivelse |
|---|---|---|---|
| 66.8 | Felg | Vesentlig ripe / hakk inn til grunnmaterialet: | Venstre foran |

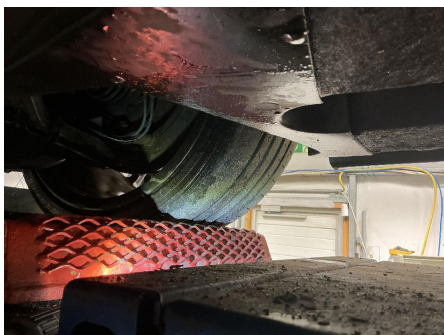
**11. Dekk**

| Ref.Id | Repareres | Resultat | Beskrivelse |
|---|---|---|---|
| 65.7 | Dekk | Dekk er skjevslitt: | Venstre foran, Høyre foran |
