# NAF Bruktbiltest

**Testdato**  
11.12.2025

| Bilmerke | Skoda | Motorstørrelse | 1395 cm <sup>3</sup> |
| Modell | SUPERB | Motoreffekt | 115 kW |

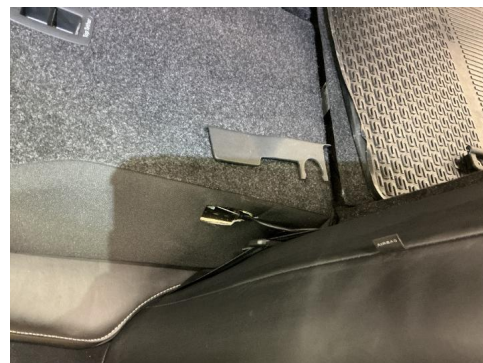
39. Seter

| Ref.Id | Repareres | Resultat | Beskrivelse |
|---|---|---|---|
| 98.6 | Seter | * Løst plast deksel venstre side bak. | |
