VOLVO C40 4X4

TESTDATO: 09.10.2025

CHASSISNR: YV1XKEDV6P2031886

NBF Tilstandsrapport er utarbeidet av Norges Bilbransjeforbund og Forbrukerrådet.

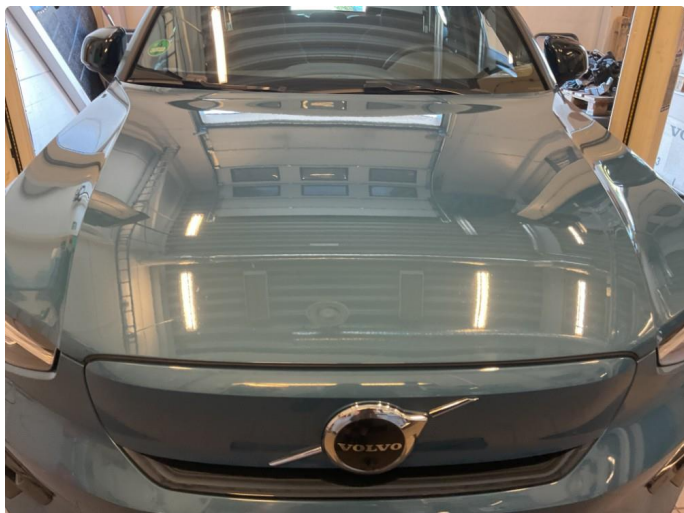
| Punkt | Beskrivelse | Plassering |
|---|---|---|
| 1.1 Panser | Noe små steinsprut på panser. | |

1.1 Noe små steinsprut på panser.

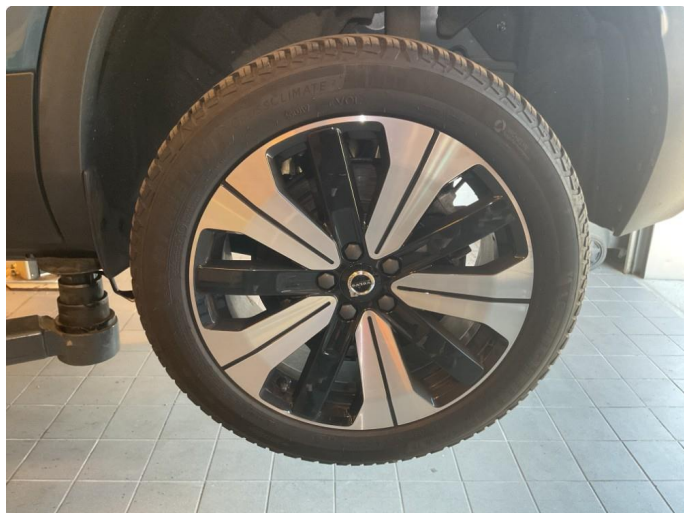
1.2 Vedlagt er bilder av sommerhjul.

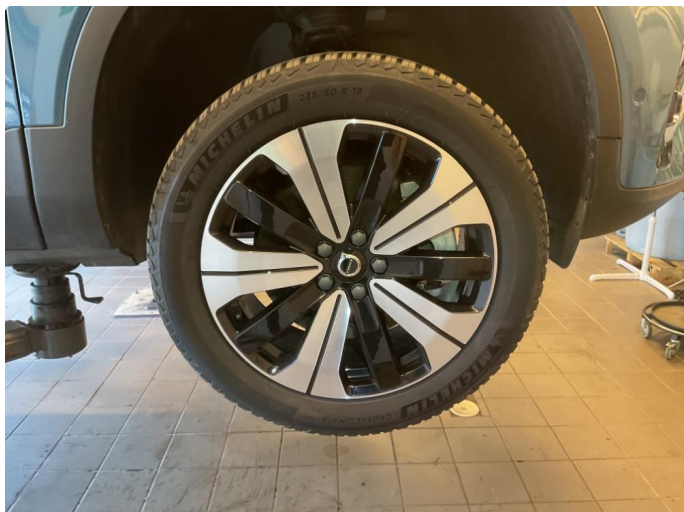
1.2 Vedlagt er bilder av sommerhjul.

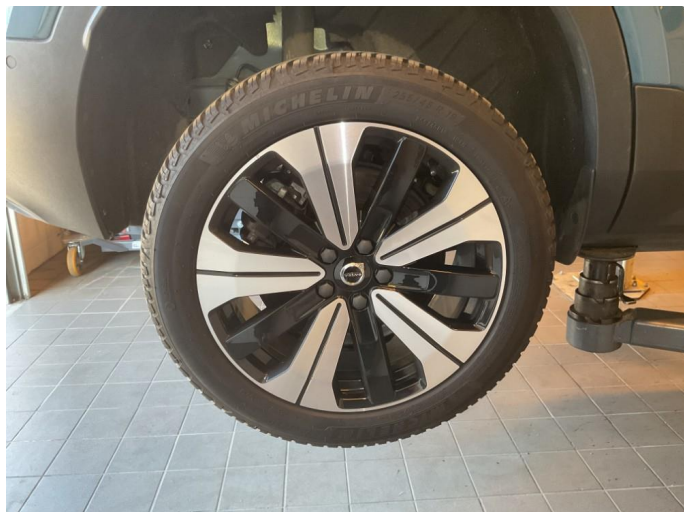
1.2 Vedlagt er bilder av sommerhjul.

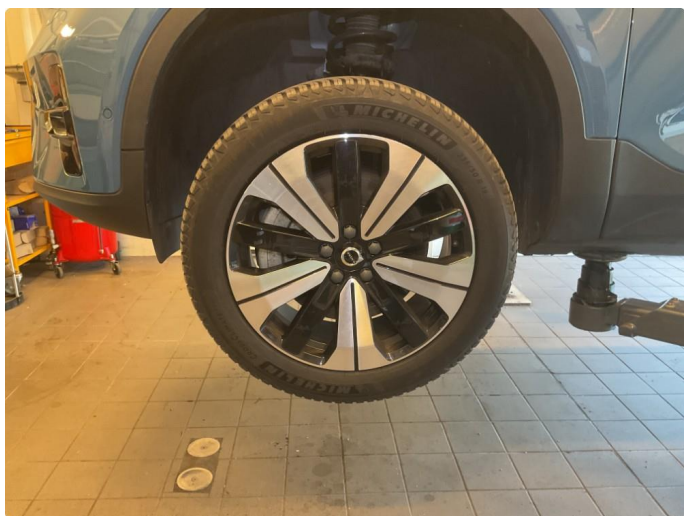
1.2 Vedlagt er bilder av sommerhjul.

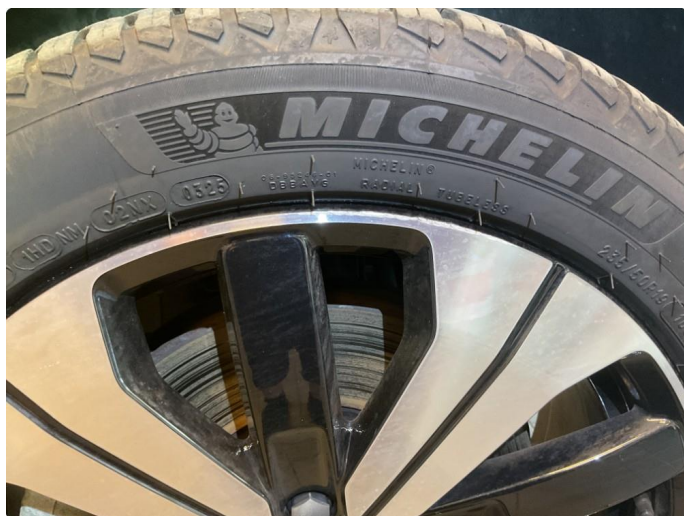
| Punkt | Beskrivelse | Plassering |
|---|---|---|
| 1.3 Dekk/Felger | Noe små merker på 3/4 felger. | venstre foran |

1.3 Noe små merker på 3/4 felger.

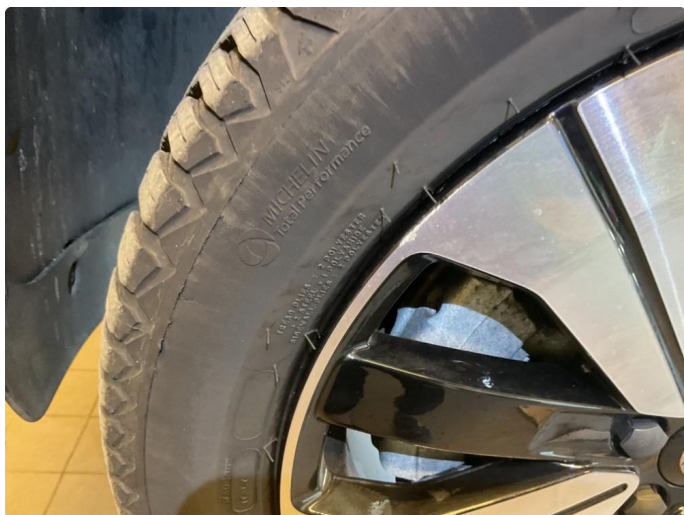
1.3 Noe små merker på 3/4 felger.

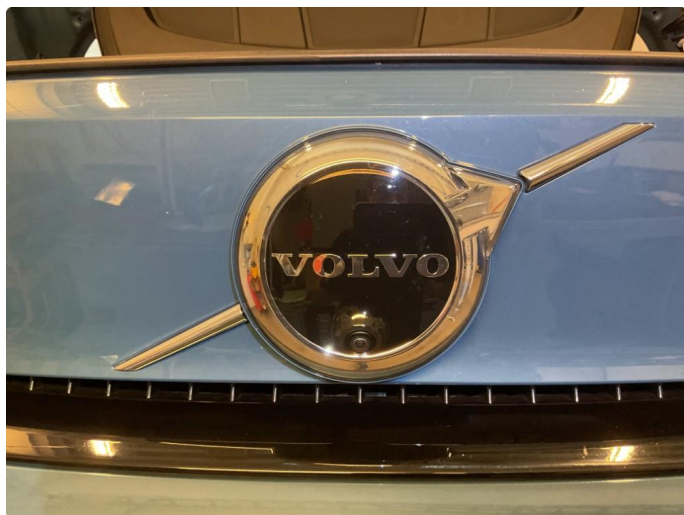
| Punkt | Beskrivelse | Plassering |
|---|---|---|
| 1.4 Støtfanger | Noe små steinsprut på støtfanger foran. | foran |

1.4 Noe små steinsprut på støtfanger foran.

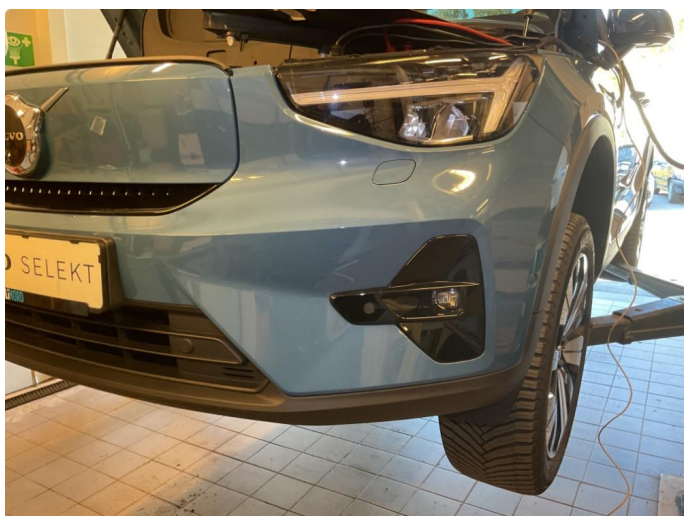
1.4 Noe små steinsprut på støtfanger foran.

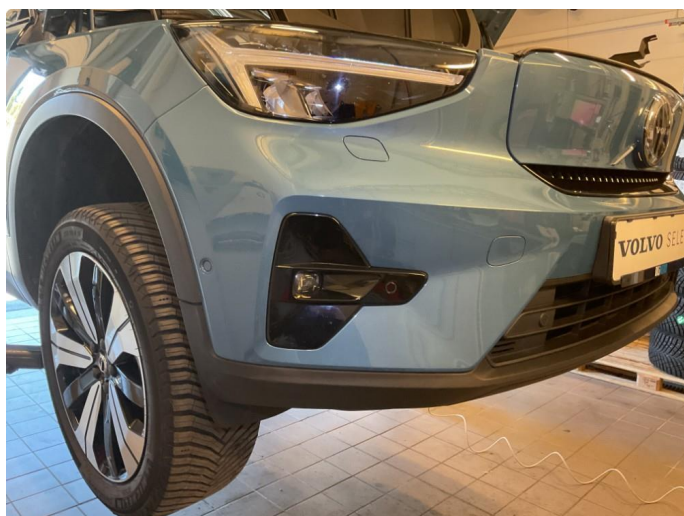
1.4 Noe små steinsprut på støtfanger foran.

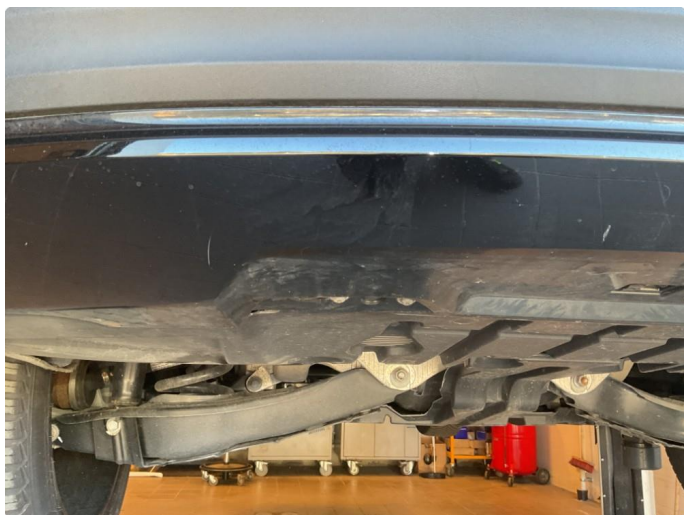
| Punkt | Beskrivelse | Plassering |
|---|---|---|
| 1.5 Støtfanger | Noe merkedr på støtfanger bak. Fremstår som normal slitasje | bak |

1.5 Noe merkedr på støtfanger bak. Fremstår som normal slitasje

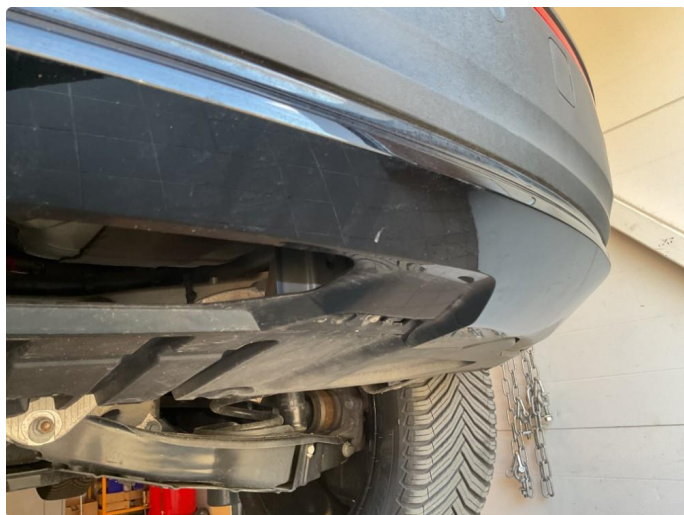
1.5 Noe merkedr på støtfanger bak. Fremstår som normal slitasje

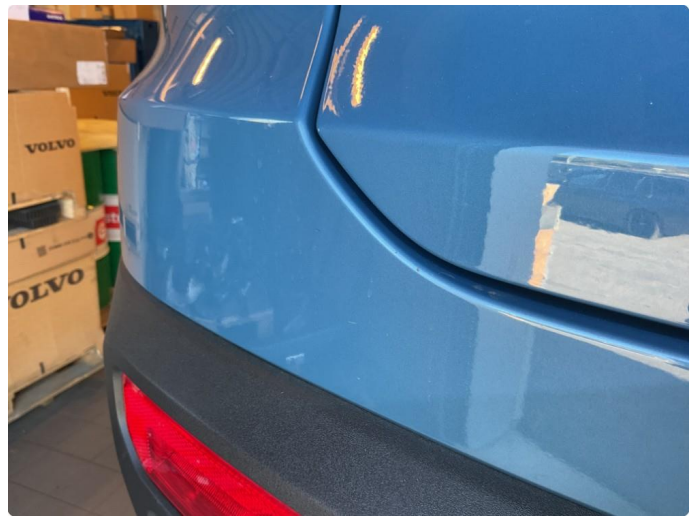
1.5 Noe merkedr på støtfanger bak. Fremstår som normal slitasje

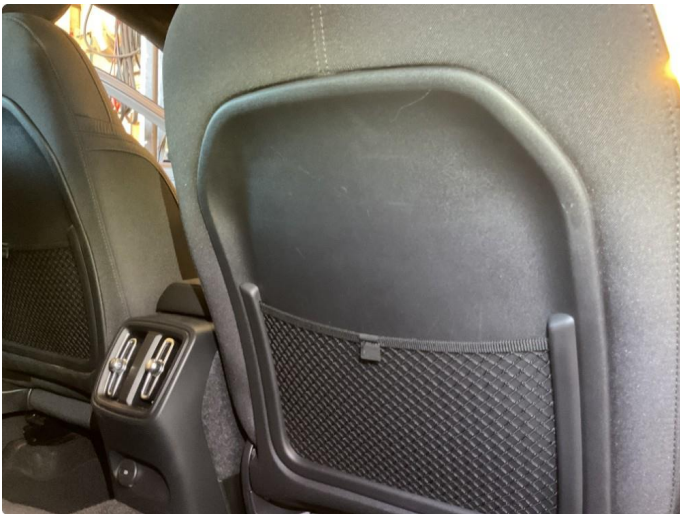
| Punkt | Beskrivelse | Plassering |
|---|---|---|
| 2.1 Seter | Små merker på høyre seterygg forsete. | høyre foran |

2.1 Små merker på høyre seterygg forsete.
