**MAZDA 2 90 HK MANUELL FORHJULSDRIFT**
**TESTDATO: 15.12.2025**
**KODE: 1902965**

**AS46157**

NBF Tilstandsrapport er utarbeidet av Norges Bilbransjeforbund og Forbrukerrådet.

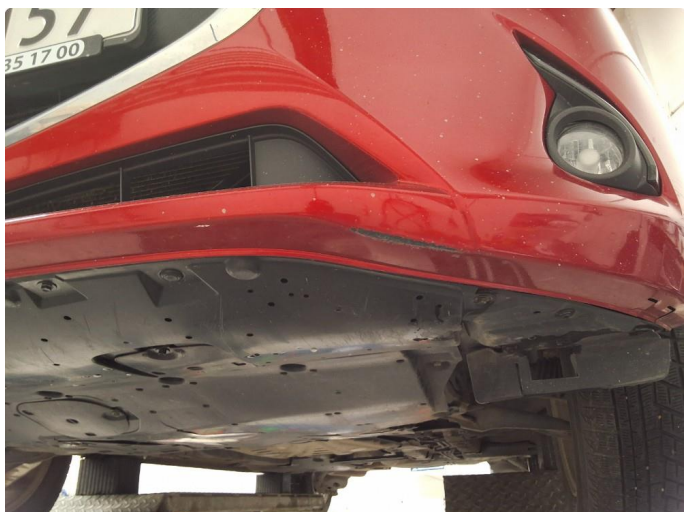
| Punkt | Beskrivelse | Plassering |
|---|---|---|
| 1.2 Støtfanger | skrubb i underkant | foran |

1.2 Skrubbing i underkant

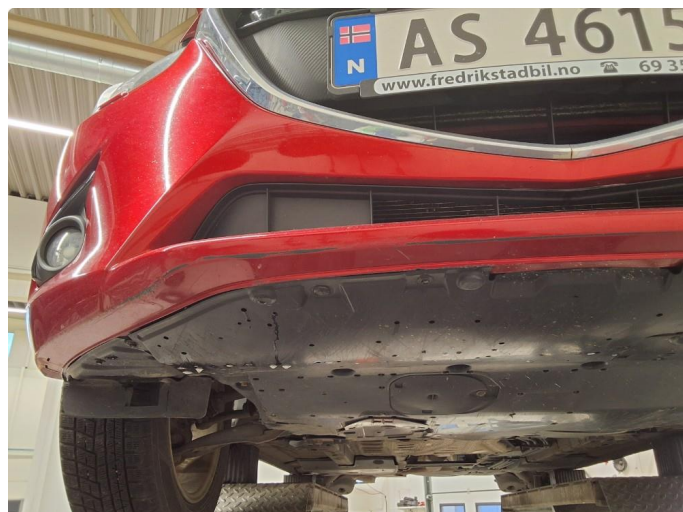
1.2 Skrubbing i underkant

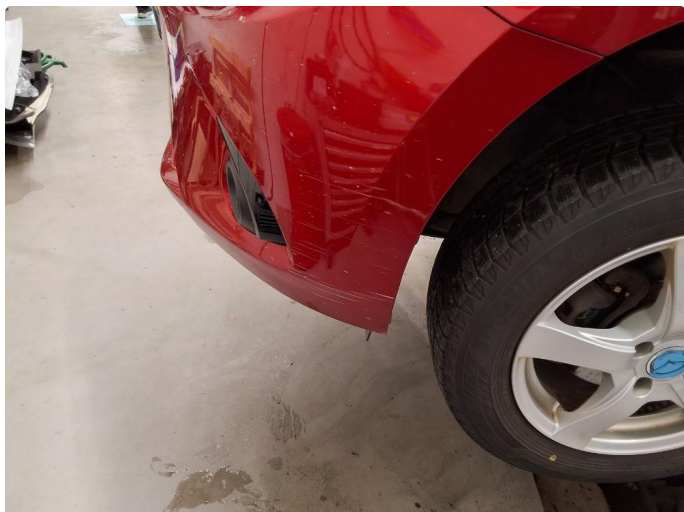
| Punkt | Beskrivelse | Plassering |
|---|---|---|
| 1.3 Støtfanger | riper | venstre foran |

1.3 Riper

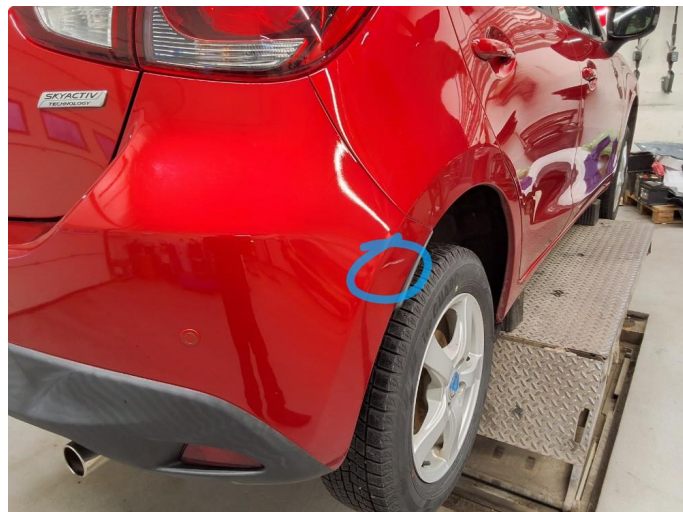
| Punkt | Beskrivelse | Plassering |
|---|---|---|
| 1.4 Støtfanger | riper | høyre bak |

1.4 Riper
