SKODA OCTAVIA 150 HK AUTOMAT 4X4

TESTDATO: 14.10.2025

PX68566

CHASSISNR: TMBLJ0NX2PY080994

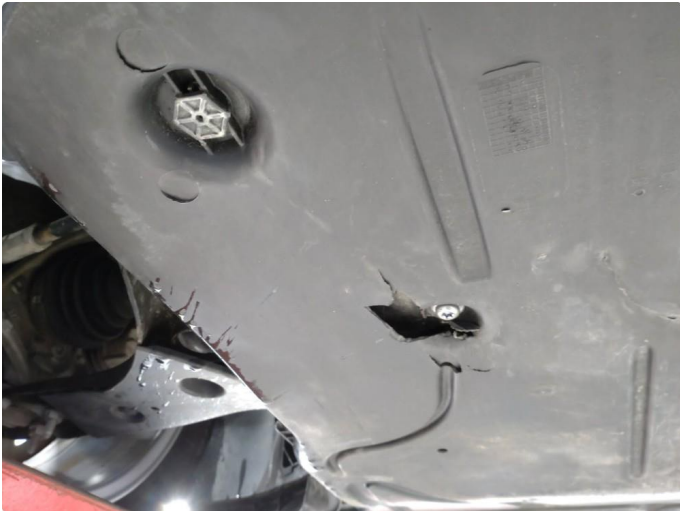
| Punkt | | Beskrivelse | Plassering |
|---|---|---|---|
| 1.1 | Under bil | beskyttelsesplate skadet/mangler | foran |

1.1 Beskyttelsesplate skadet/mangler

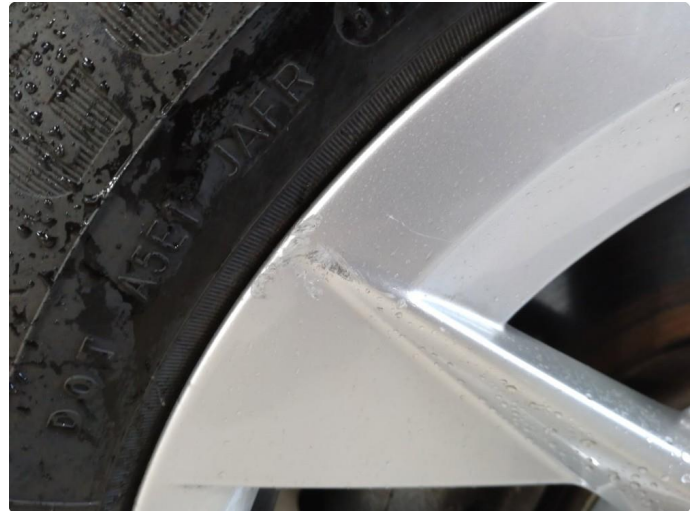
| Punkt | | Beskrivelse | Plassering |
|---|---|---|---|
| 1.2 | Dekk/Felger | ripe (r) gjennom lakk | venstre foran |

1.2 Ripe (r) gjennom lakk

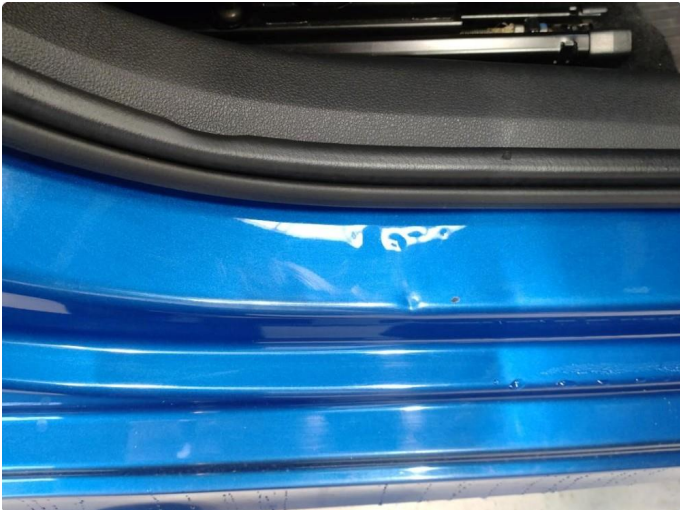
| Punkt | | Beskrivelse | Plassering |
|---|---|---|---|
| 1.3 | Terskler/innlastningssone | bulk med lakkskade | høyre foran |

1.3 Bulk med lakkskade

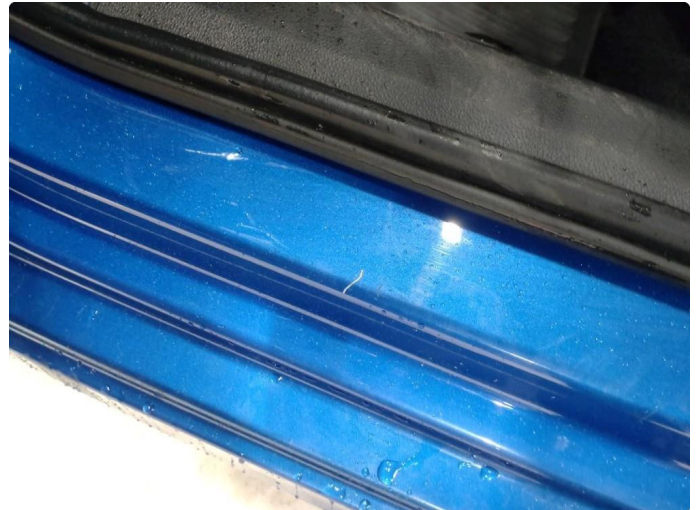
| Punkt | | Beskrivelse | Plassering |
|---|---|---|---|
| 1.4 | Terskler/innlastningssone | riper | venstre foran |

1.4 Riper

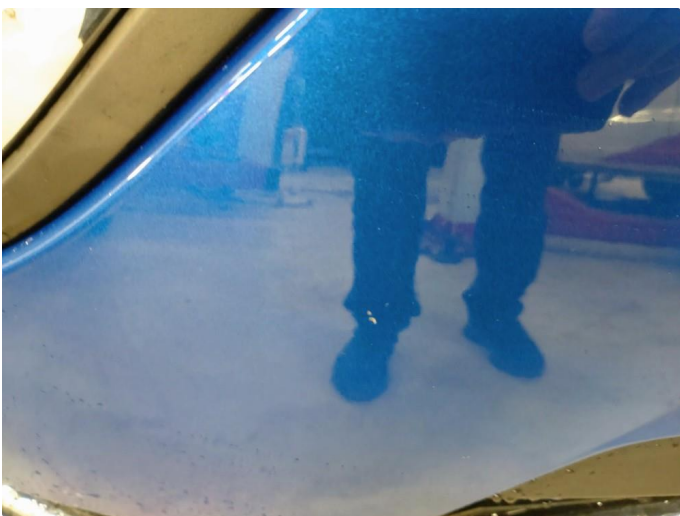
| Punkt | | Beskrivelse | Plassering |
|---|---|---|---|
| 1.5 | Støtfanger | steinsprut | venstre foran |

1.5 Steinsprut
