VOLKSWAGEN ID.4 GTX 4X4

TESTDATO: 09.10.2025

EH23364

NBF Tilstandsrapport er utarbeidet av Norges Bilbransjeforbund og Forbrukerrådet.

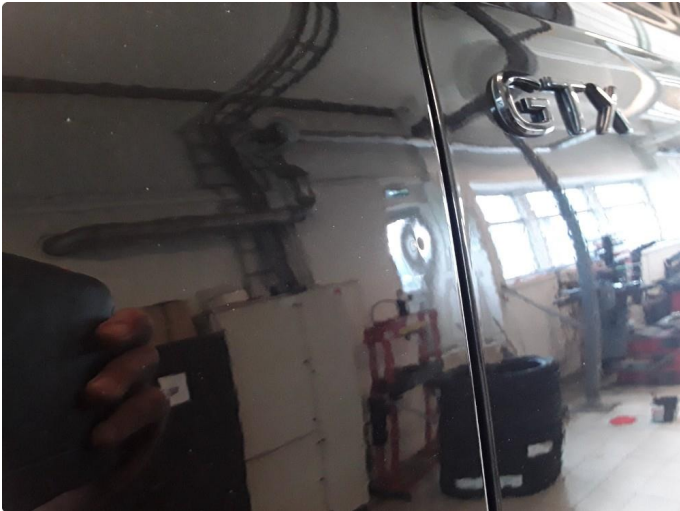
| Punkt | Beskrivelse | Plassering |
|---|---|---|
| 1.1 Skjermer | bulk med lakkskade | venstre foran |

1.1 Bulk med lakkskade

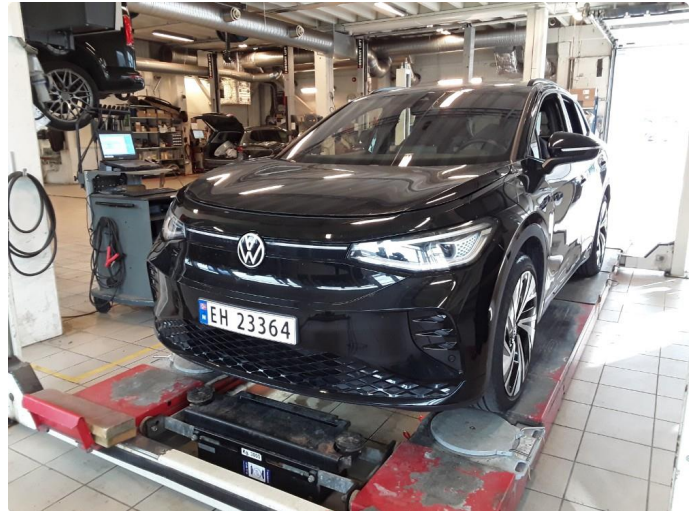
| Punkt | Beskrivelse | Plassering |
|---|---|---|
| 2.1 Opplysninger | Div steinsprut og lakkriper finnes. | |

2.1 Div steinsprut og lakkriper finnes.

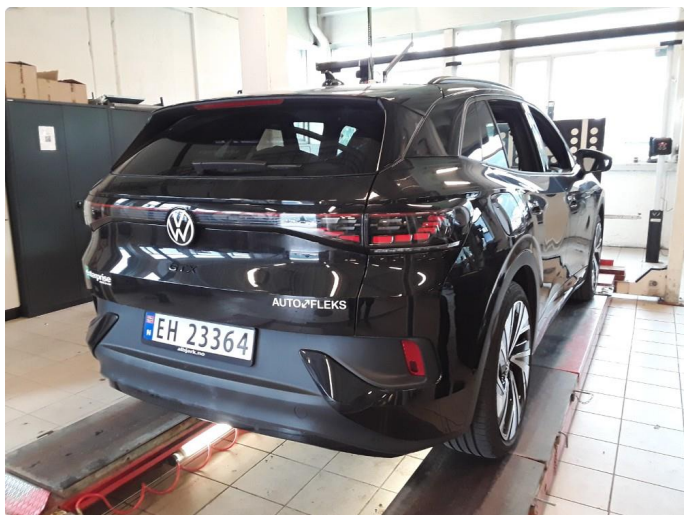
2.1 Div steinsprut og lakkriper finnes.
