HONDA CR-V 160 HK AUTOMAT 4X4

TESTDATO: 16.12.2025

AY33508

NBF Tilstandsrapport er utarbeidet av Norges Bilbransjeforbund og Forbrukerrådet.

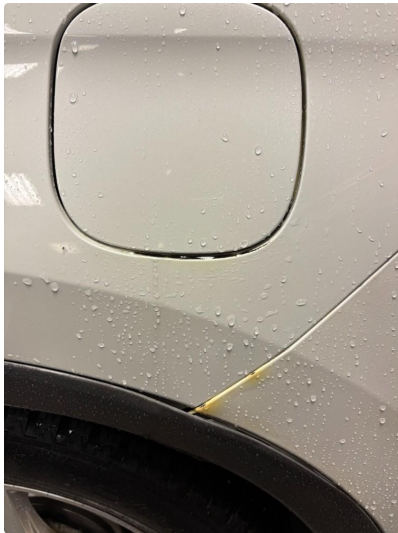
| Punkt | | Beskrivelse | Plassering |
|---|---|---|---|
| 1.2 | Skjermer | Bakskjerm. Lakkskade. | |

1.2 Bakskjerm. Lakkskade.

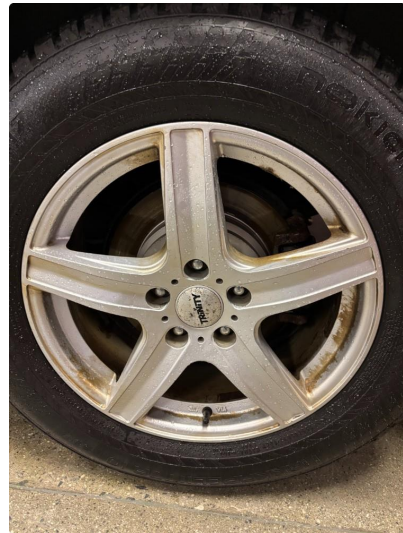
| Punkt | | Beskrivelse | Plassering |
|---|---|---|---|
| 1.3 | Dekk/Felger | Vinterhjul. Oksidering. Misfarging. | |

1.3 Vinterhjul. Oksidering. Misfarging.

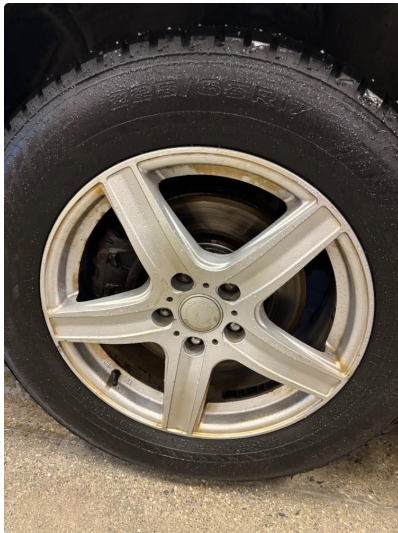
1.3 Vinterhjul. Oksidering. Misfarging.

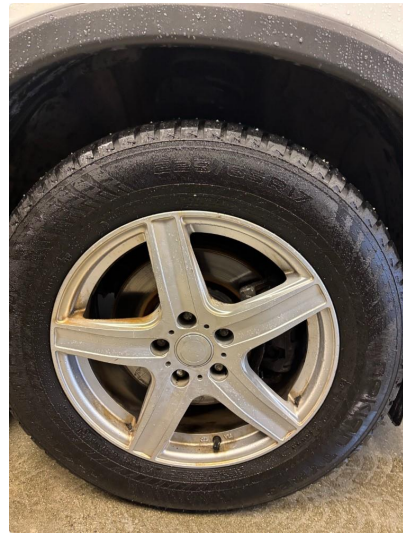
1.3 Vinterhjul. Oksidering. Misfarging.

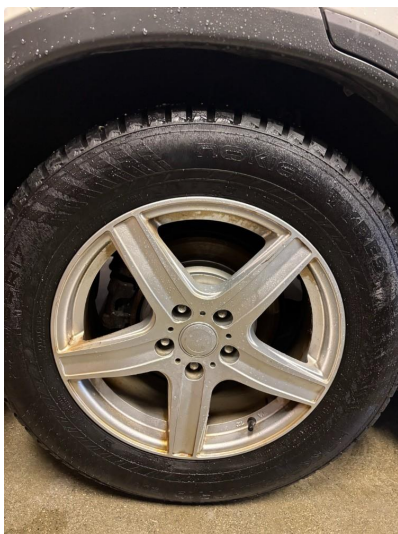
1.3 Vinterhjul. Oksidering. Misfarging.
