# NAF Bruktbiltest

**Testdato**  
04.12.2025

| Modell | e-DELIVER 3 | Motoreffekt | 90 kW |
| Registreringsnr. | EC28399 | Drivstofftype | Elektrisk |

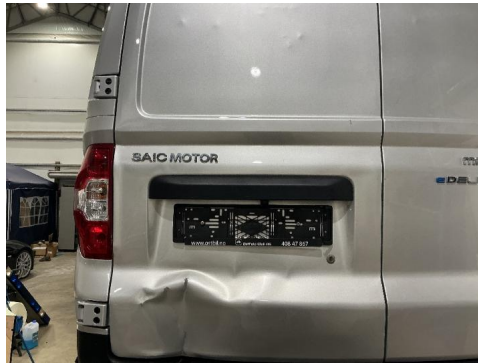
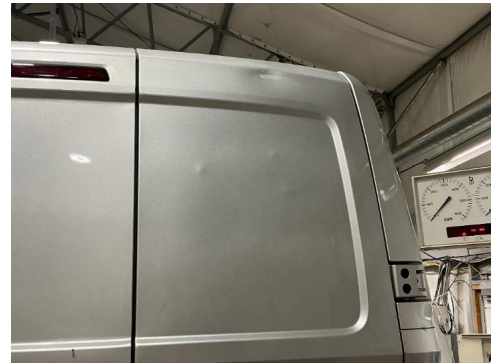
| Ref.Id | Repareres | Resultat | Beskrivelse |
|---|---|---|---|
| 83.13 | Dør-/panseråpner | Feil med innvendig åpner: | Bakluke/-dør |
| 86.4 | | Skadet: | Bakluke, Høyre bakdør, Venstre baksjerm, Støtfanger bak, Venstre sidekanal, Høyre sidekanal, Støtfanger foran |

20. Bakluke

21. Bakluke

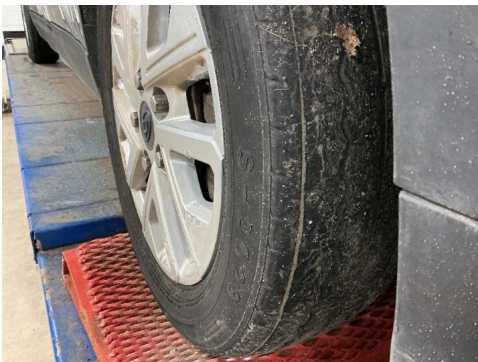
| Ref.Id | Repareres | Resultat | Beskrivelse |
|---|---|---|---|
| 65.7 | Dekk | Dekk er skjevløst: | Venstre foran, Høyre foran |
| 65.13 | | Corden er synlig | Høyre foran |

22. Dekk

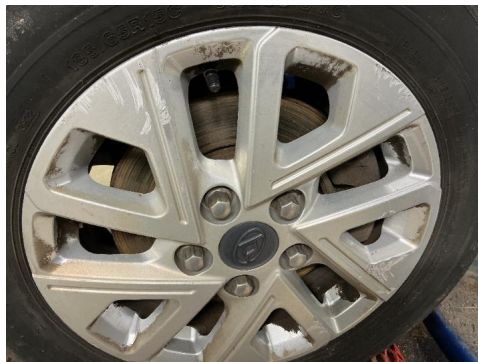
| Ref.Id | Repareres | Resultat | Beskrivelse |
|---|---|---|---|
| 66.8 | Felg | Vesentlig ripe / hakk inn til grunnmaterialet: | Høyre foran |

23. Felg

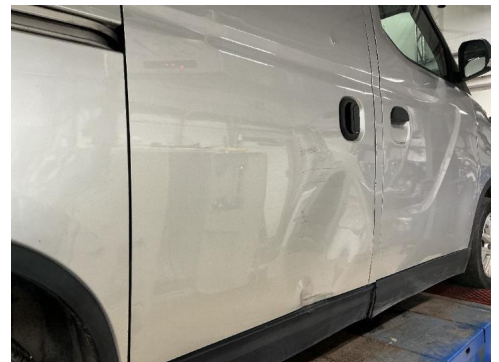
24. Høyre bakdør

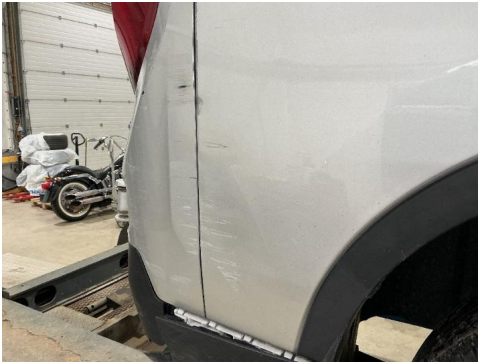
| Ref.Id | Repareres | Resultat | Beskrivelse |
|---|---|---|---|
| 86.1 | Lakk / karosseri utvendig | Bulk (er): | Høyre baksjerm |
| 86.3 | | Lakkriper: | Venstre forsikjerm, Høyre forsikjerm, Støtfanger foran, Panser, Høyre baksjerm, Venstre B-stolpe, Høyre B-stolpe |

25. Høyre bakskjerm

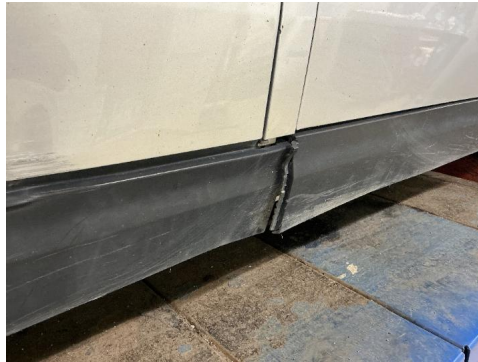
26. Høyre kanal

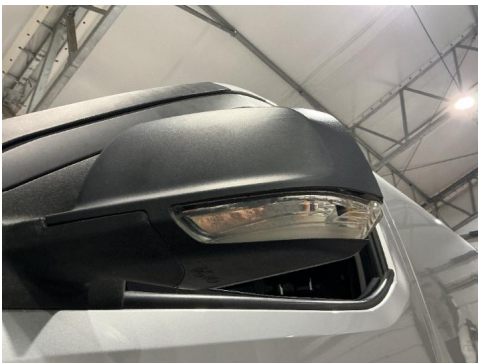
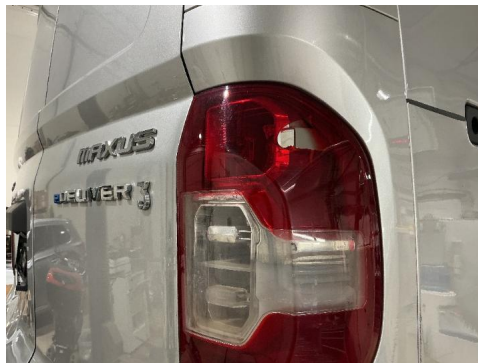
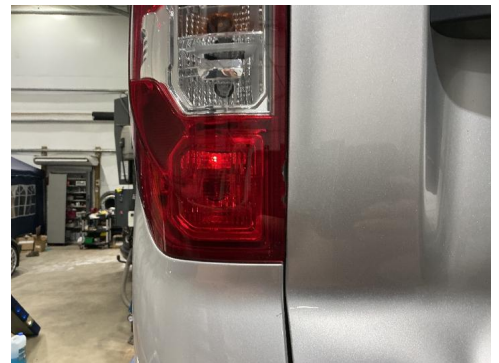
| Ref.Id | Repareres | Resultat | Beskrivelse |
|---|---|---|---|
| 17.11 | Lys | Skadet lykteglass: | Venstre sideblinklys, Venstre baklys, Høyre baklys |

28. Lys

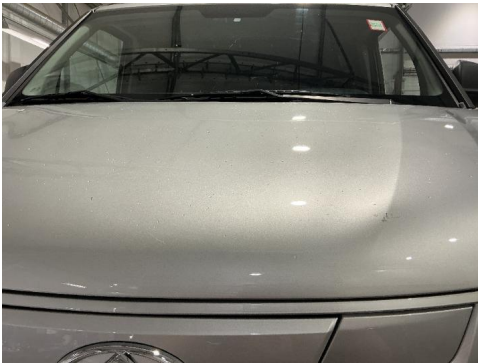
31. Panser

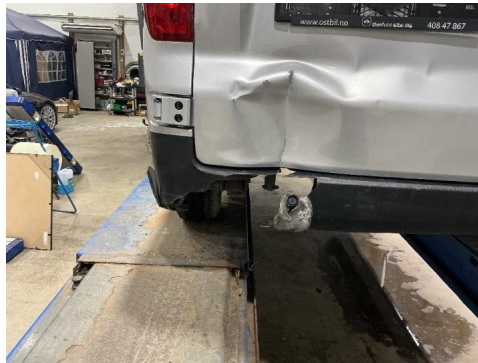
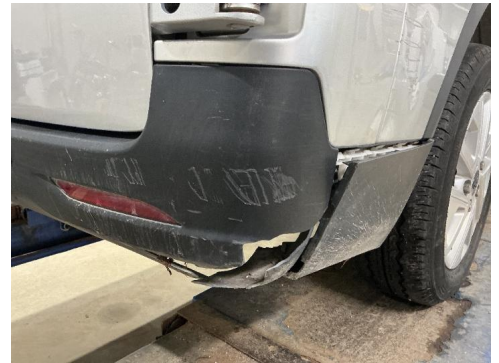
32. Støtfanger bak

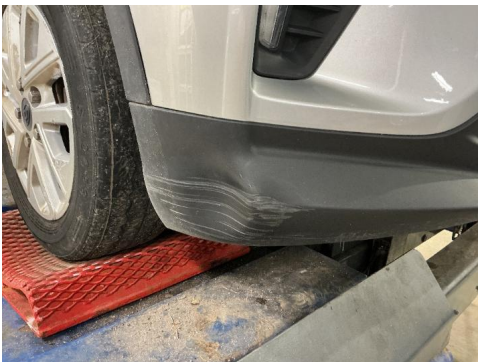
34. Støtfanger foran

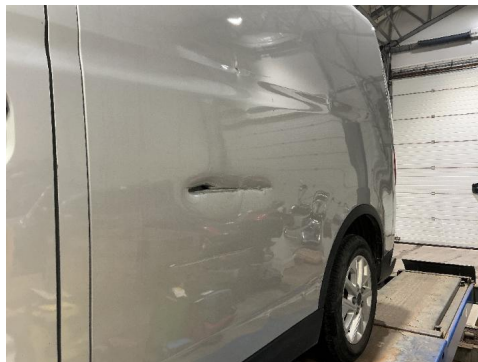
35. Venstre bakskjerm

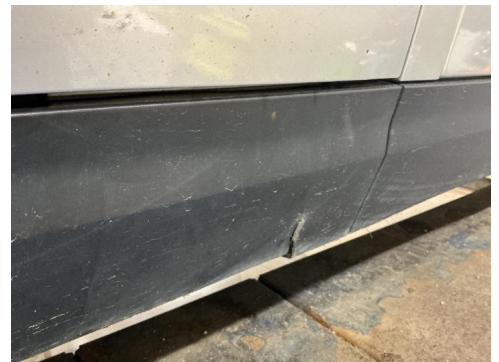
36. Venstre kanal
