# NAF Bruktbiltest

**Testdato**  
27.10.2025

| <b>Bilmerke</b> | Tesla | <b>Motorstørrelse</b> | cm <sup>3</sup> |
| <b>Registreringsnr.</b> | EK51447 | <b>Drivstofftype</b> | Elektrisk |

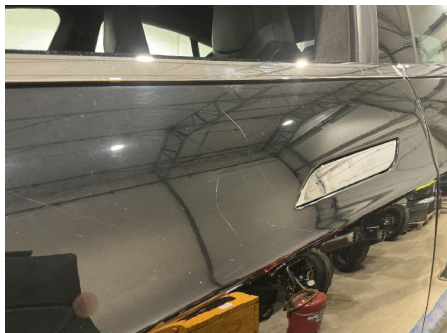
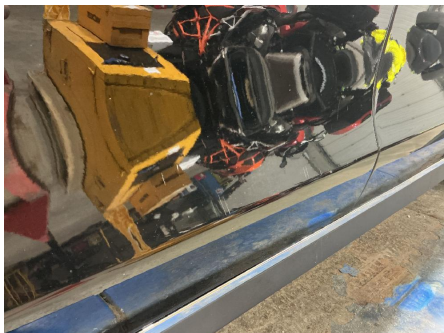
| Ref.Id | Repareres | Resultat | Beskrivelse |
|---|---|---|---|
| 86.3 | Lakk / karosseri utvendig | Lakkriper: | Venstre forskjerm, Venstre fordør, Høyre fordør, Venstre bakskjerm, Støtfanger bak, Panser |

**1. Venstre fordør**

**2. Venstre fordør**

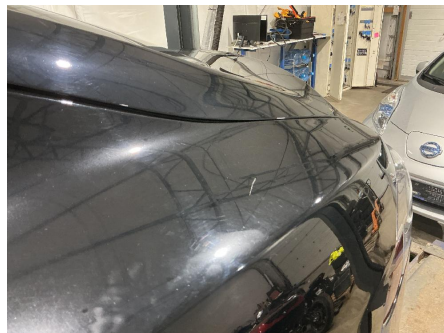
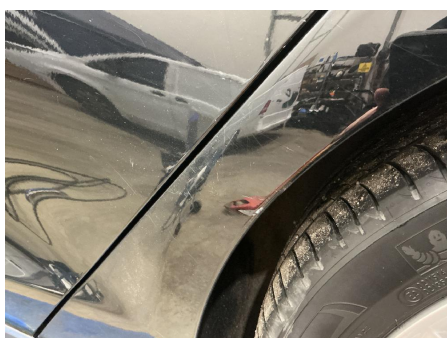
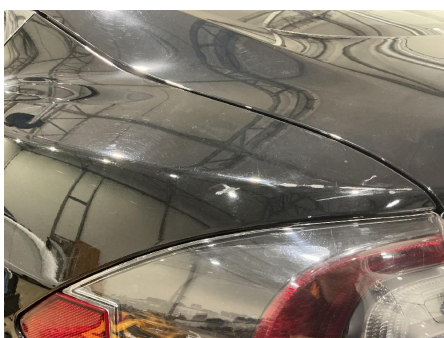
**3. Venstre bakskjerm**

**4. Venstre bakskjerm**

**5. Venstre bakskjerm**

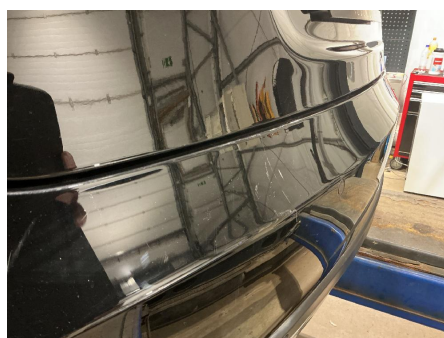
**6. Støtfanger bak**

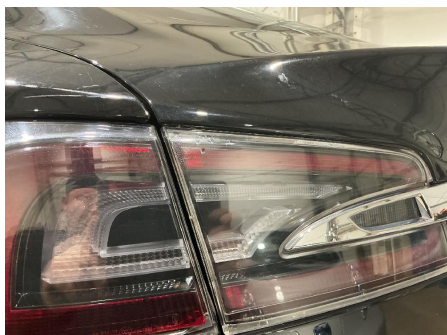
| Ref.Id | Repareres | Resultat | Beskrivelse |
|---|---|---|---|
| 17.15 | Lys | Vann / kondens i lykt: | Venstre baklys |

**7. Lys**

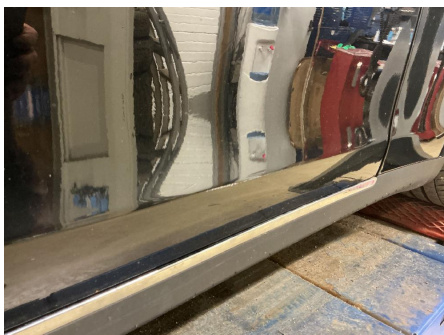
**8. Høyre fordør**

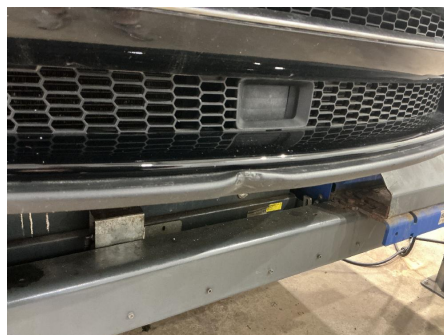
| Ref.Id | Repareres | Resultat | Beskrivelse |
|---|---|---|---|
| 86.4 | | Skadet: | Støtfanger foran |

**9. Støtfanger foran**

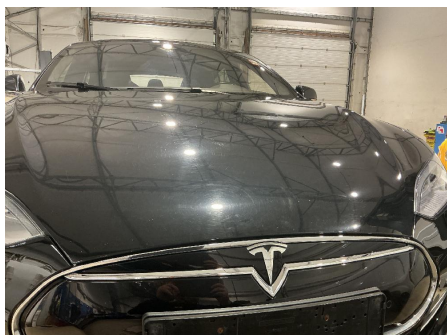
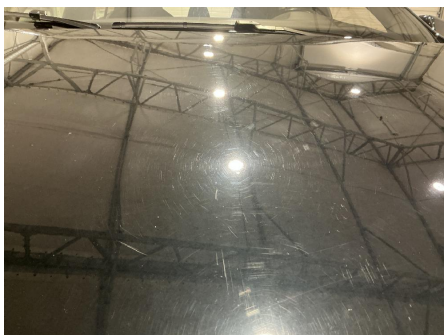
| Ref.Id | Repareres | Resultat | Beskrivelse |
|---|---|---|---|
| 86.12 | | Steinsprut/lakksår | Panser |

**10. Panser**

**11. Panser**

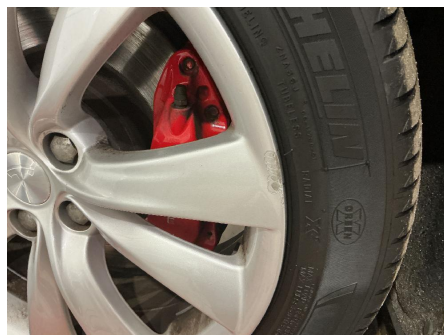
| Ref.Id | Repareres | Resultat | Beskrivelse |
|---|---|---|---|
| 66.8 | Felg | Vesentlig ripe / hakk inn til grunnmaterialet: | Venstre foran, Høyre foran |

**12. Felg**

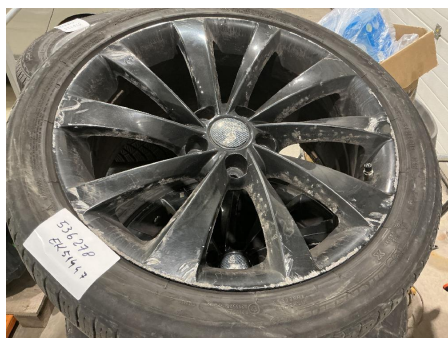
| Ref.Id | Repareres | Resultat | Beskrivelse |
|---|---|---|---|
| 67.23 | Ekstra hjulsett | Vesentlig ripe(r) inn til grunnmaterialet på felg: | 4 felger |

**13. Ekstra hjulsett**
