**TOYOTA RAV4 158 HK AUTOMAT 4X4**
**TESTDATO: 16.12.2025**
**KODE: 1904672**

**YE91302**

**110 430 KM**

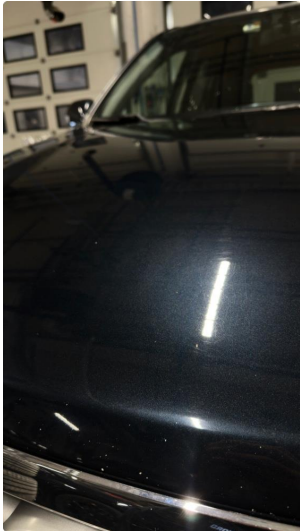
1.1 Norm ihht alder og km

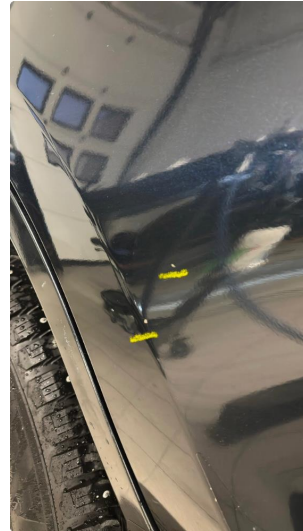
1.2 Norm ihht alder og km

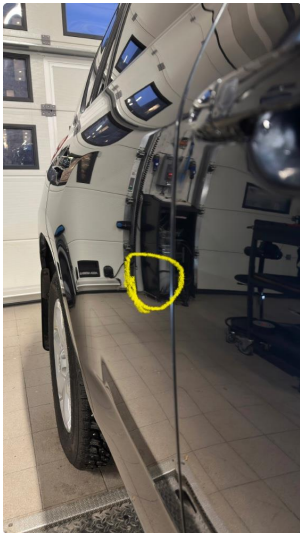
1.3 Norm ihht alder og km

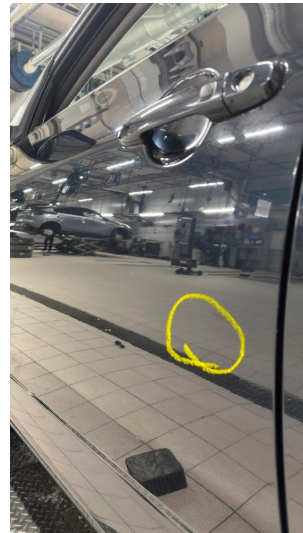
1.3 Norm ihht alder og km

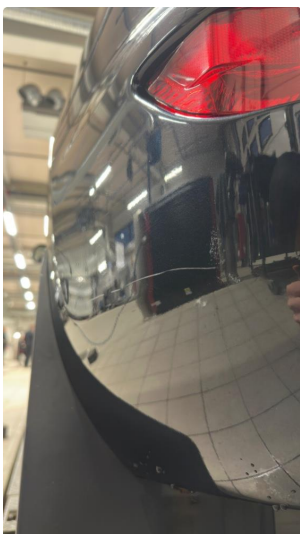
1.4 Norm ihht alder og km

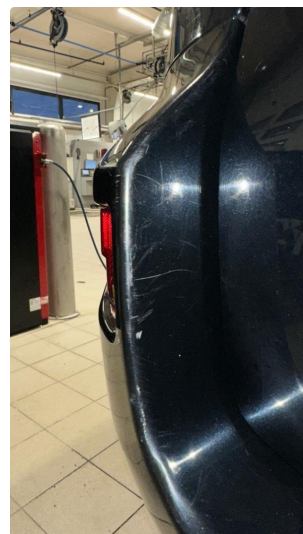
1.4 Norm ihht alder og km

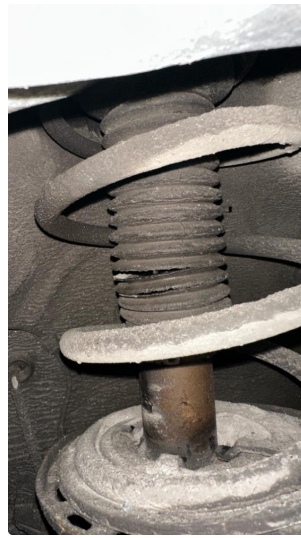
2.1 Skiftet støvmansjetter st.dempere foran

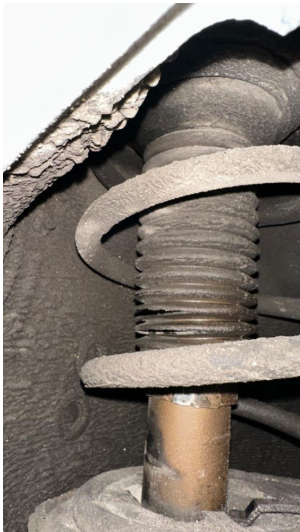
2.1 Skiftet støvmansjetter st.dempere foran
