**JEEP RENEGADE 140 HK MANUELL 4X4**
**TESTDATO: 18.12.2025**
**KODE: 1907814**

**PR30887**

**Diesel**
**CHASSISNR:** 1C4BU0000FPB67871

NBF Tilstandsrapport er utarbeidet av Norges Bilbransjeforbund og Forbrukerrådet.

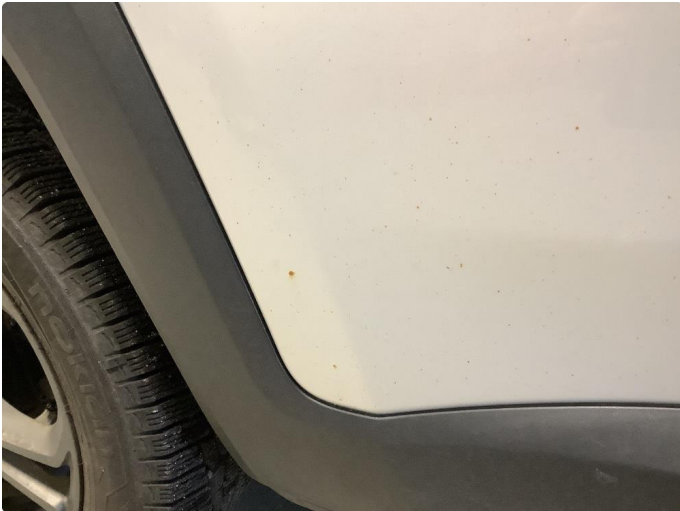
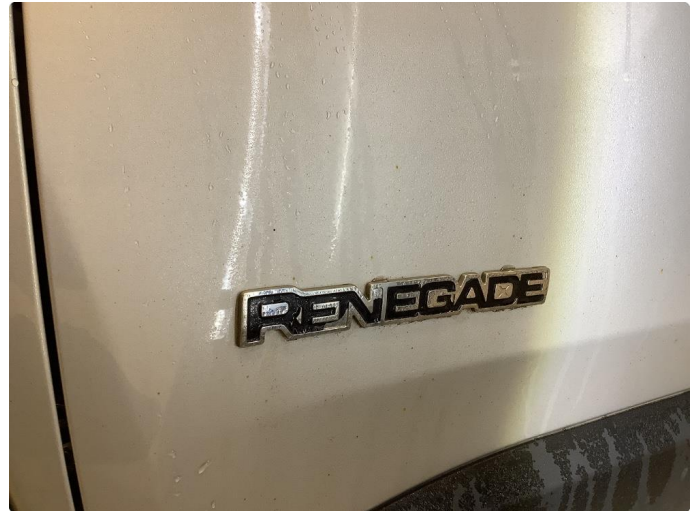
| Punkt | Beskrivelse | Plassering |
|---|---|---|
| 1.1 Lakk | forurensing lakk ytre påvirkning | |

1.1 Forurensing lakk ytre påvirkning

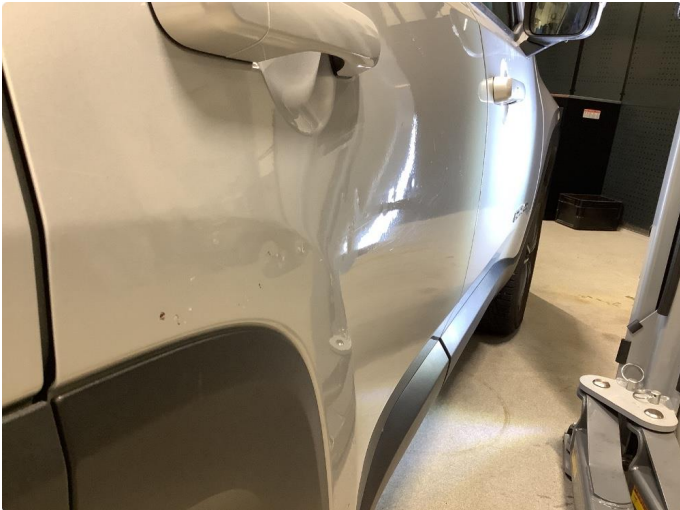
| Punkt | Beskrivelse | Plassering |
|---|---|---|
| 1.2 Lakk | generelt mye riper og småbulker | |

1.2 Generelt mye riper og småbulker

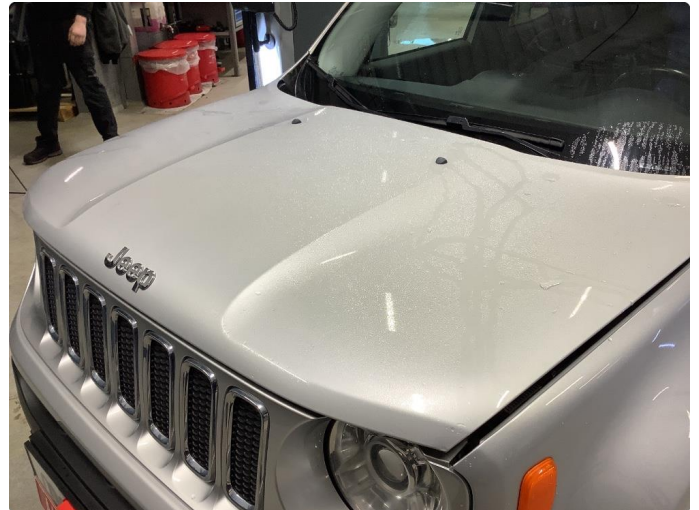
| Punkt | Beskrivelse | Plassering |
|---|---|---|
| 1.3 Panser | steinsprut | |

1.3 Steinsprut

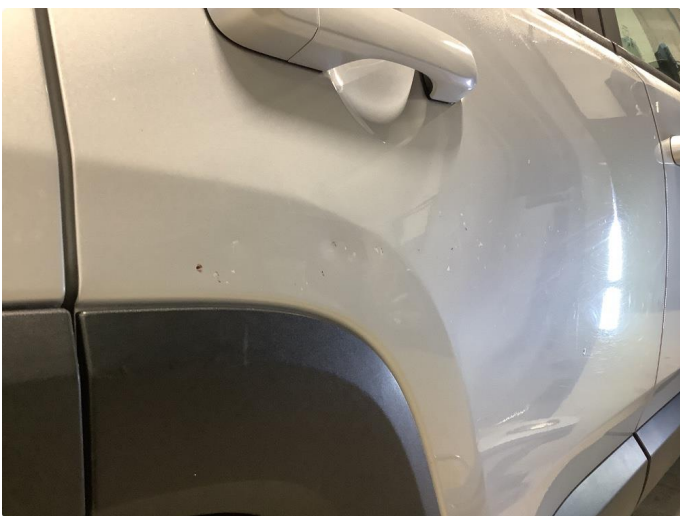
| Punkt | Beskrivelse | Plassering |
|---|---|---|
| 1.4 Dører | bulk med lakkskade | høyre bak |

1.4 Bulk med lakkskade

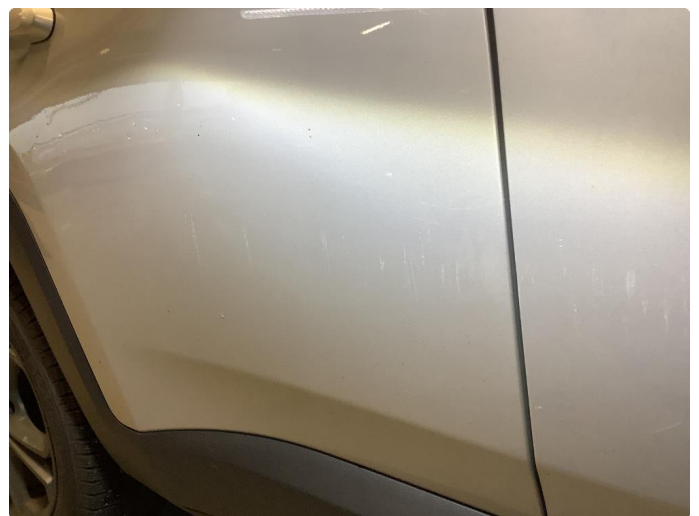
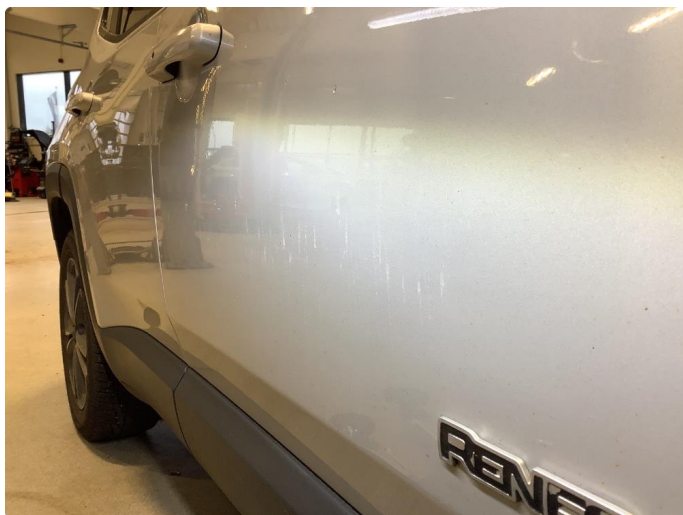
| Punkt | Beskrivelse | Plassering |
|---|---|---|
| 1.5 Dører | riper | høyre bak - høyre foran |

1.5 Riper

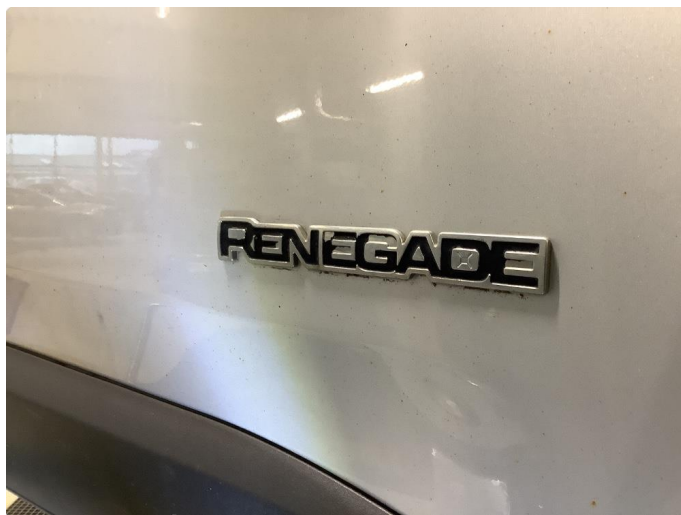
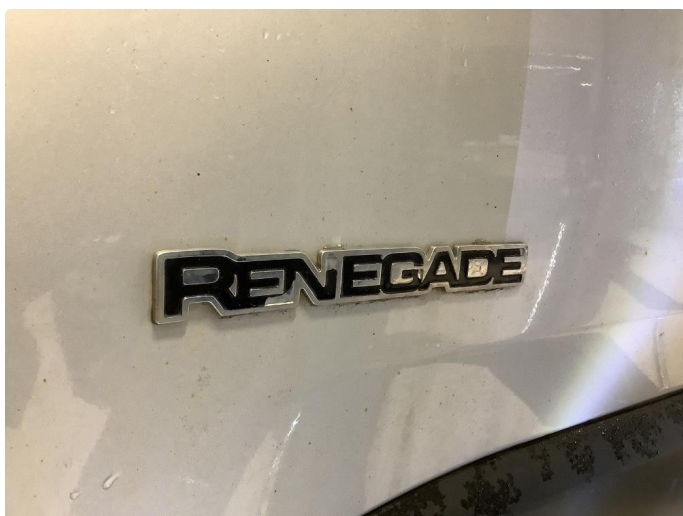
| Punkt | Beskrivelse | Plassering |
|---|---|---|
| 1.6 Dører | øvrige feil | begge foran |

1.6 Øvrige feil

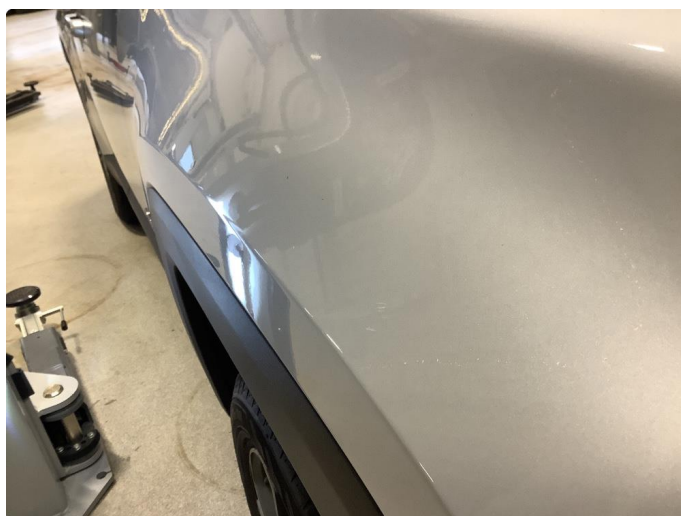
| Punkt | Beskrivelse | Plassering |
|---|---|---|
| 1.7 Skjermer | ripe(r) | høyre foran |

1.7 Ripe(r)

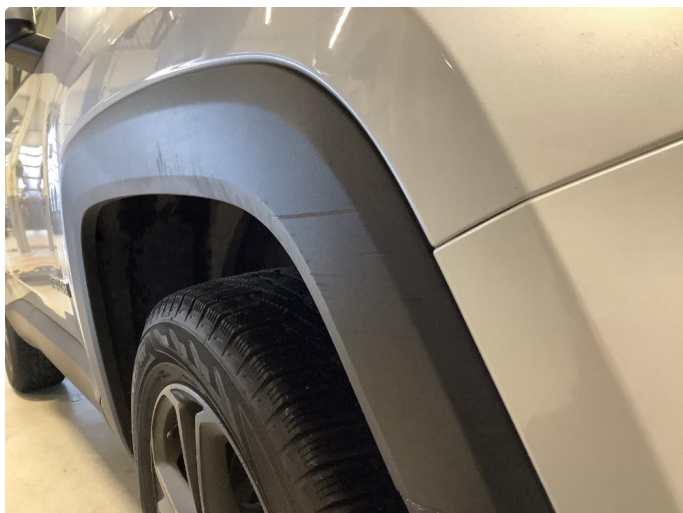
| Punkt | Beskrivelse | Plassering |
|---|---|---|
| 1.8 Skjermer | skjermutbygger skadet | høyre foran |

1.8 Skjermutbygger skadet

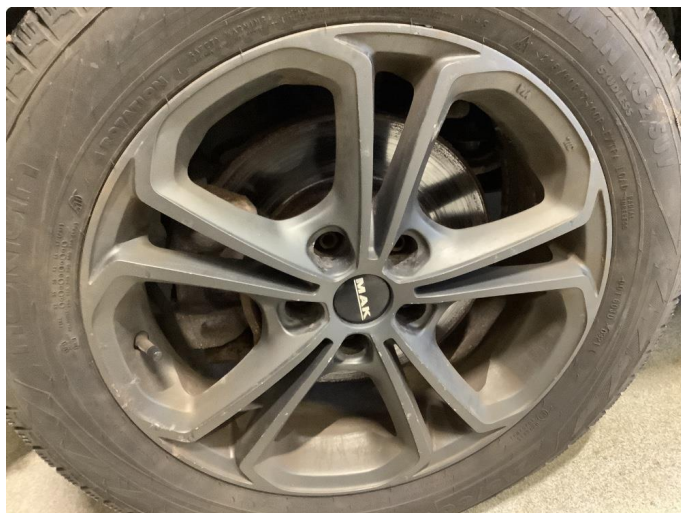
| Punkt | Beskrivelse | Plassering |
|---|---|---|
| 1.10 Dekk/Felger | betydelig oksidering | alle |

1.10 Betydelig oksidering

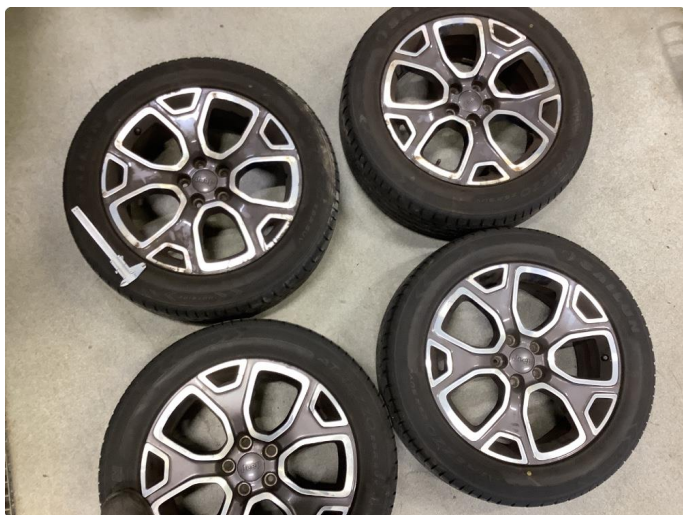
| Punkt | Beskrivelse | Plassering |
|---|---|---|
| 1.11 Dekk/Felger | kantkjørt felg | alle |

1.11 Kantkjørt felg

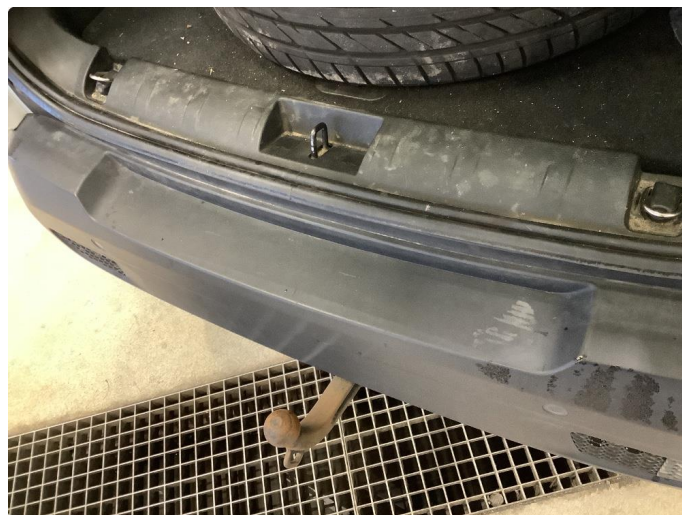
| Punkt | Beskrivelse | Plassering |
|---|---|---|
| 1.12 Terskler/innlastningssone | riper | bak |

1.12 Riper

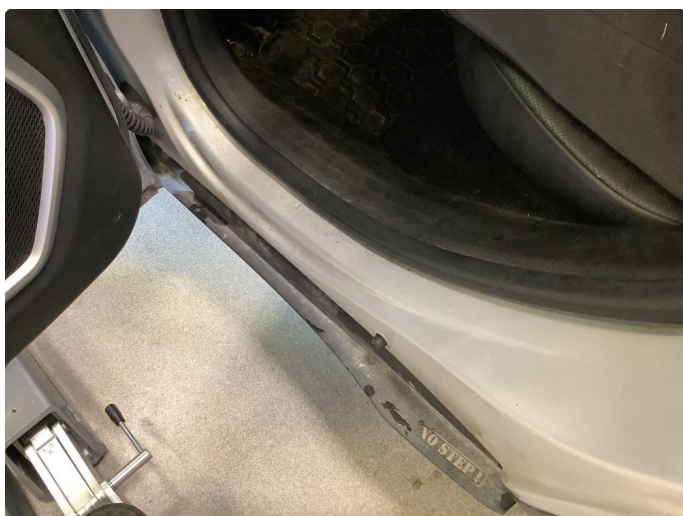
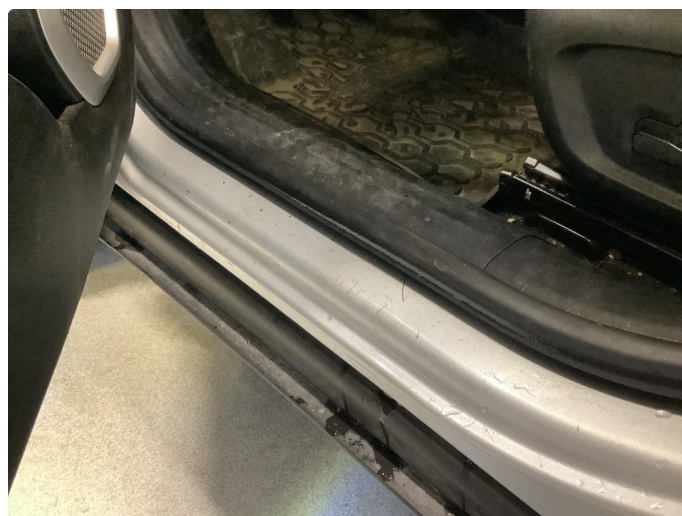
| Punkt | Beskrivelse | Plassering |
|---|---|---|
| 1.13 Terskler/innlastningssone | riper | alle |

1.13 Riper

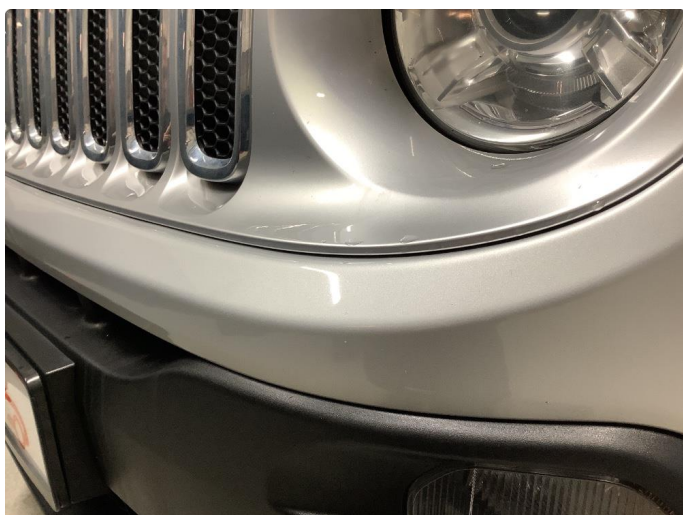
| Punkt | Beskrivelse | Plassering |
|---|---|---|
| 1.14 Støtfanger | steinsprut | |

1.14 Steinsprut

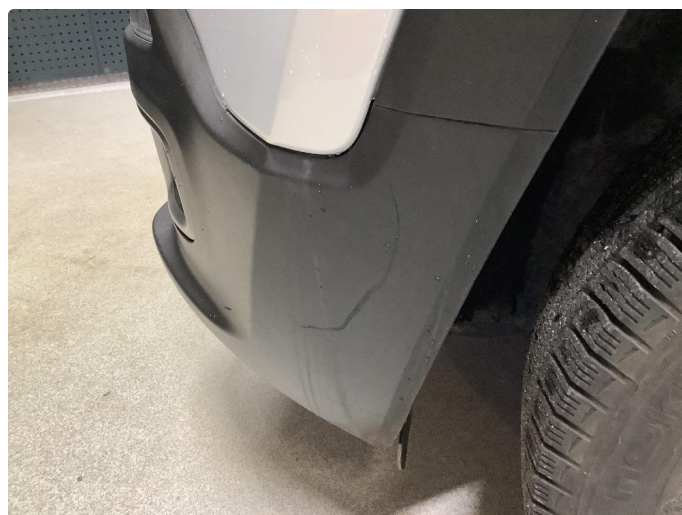
| Punkt | Beskrivelse | Plassering |
|---|---|---|
| 1.15 Støtfanger | ripe(r) | venstre foran |

1.15 Ripe(r)

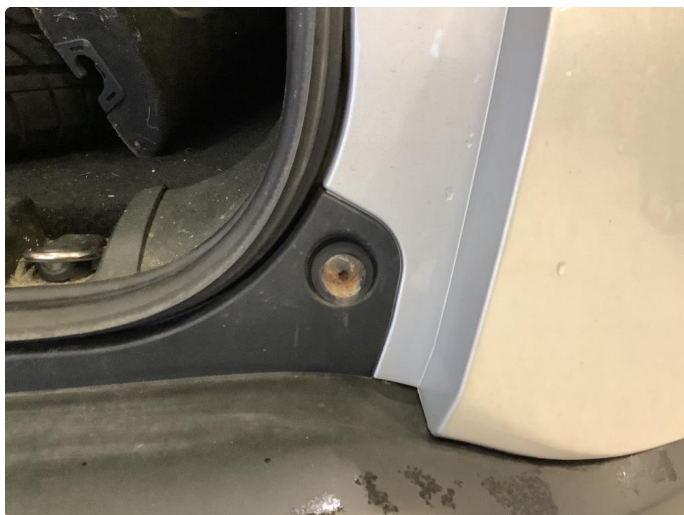
| Punkt | Beskrivelse | Plassering |
|---|---|---|
| 1.16 Støtfanger | korrosjon/rust | |

1.16 Korrosjon/rust

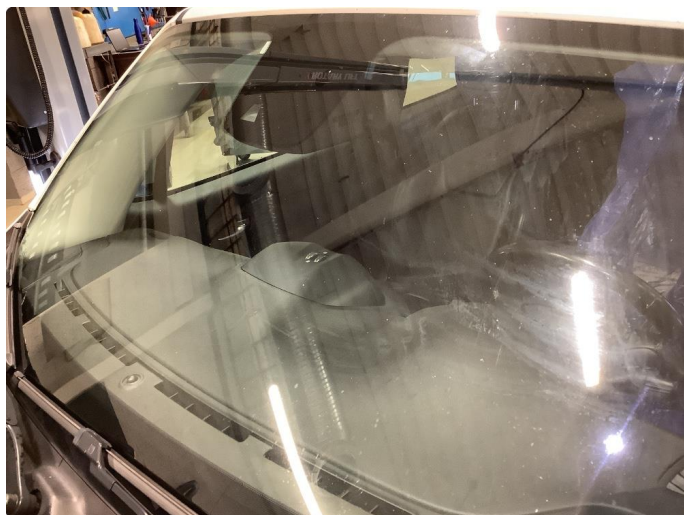
| Punkt | Beskrivelse | Plassering |
|---|---|---|
| 1.17 Frontvindu | slitt | |

1.17 Slitt

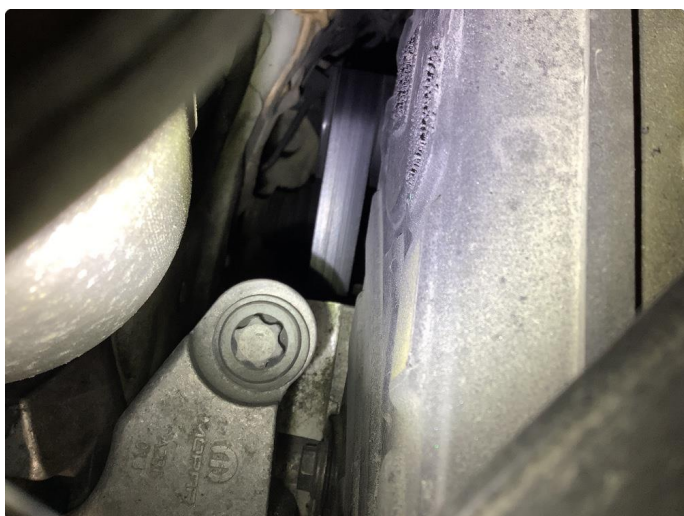
| Punkt | Beskrivelse | Plassering |
|---|---|---|
| 2.1 Dynamo/lading | Utstysreim slitt/defekt/ulyd | |

2.1 Utstysreim slitt/defekt/ulyd

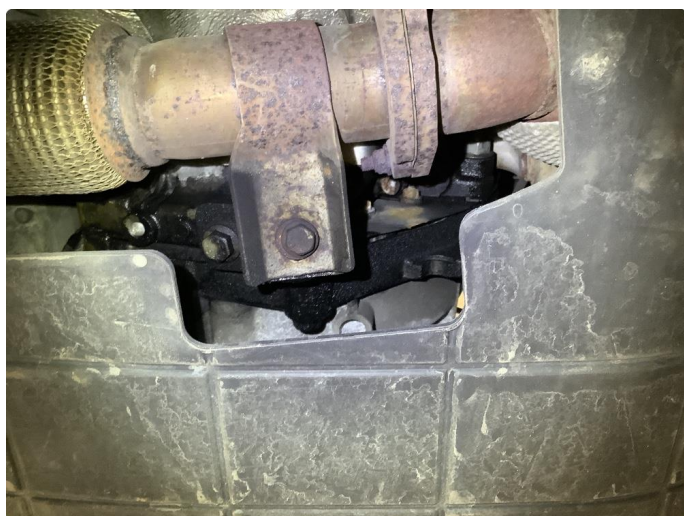
| Punkt | Beskrivelse | Plassering |
|---|---|---|
| 2.4 Motor | svetter | |

2.4 Svetter
