**VOLKSWAGEN ID.4 GTX 4X4**
**TESTDATO: 17.12.2025**
**KODE: 1905238**

**ED78714**

NBF Tilstandsrapport er utarbeidet av Norges Bilbransjeforbund og Forbrukerrådet.

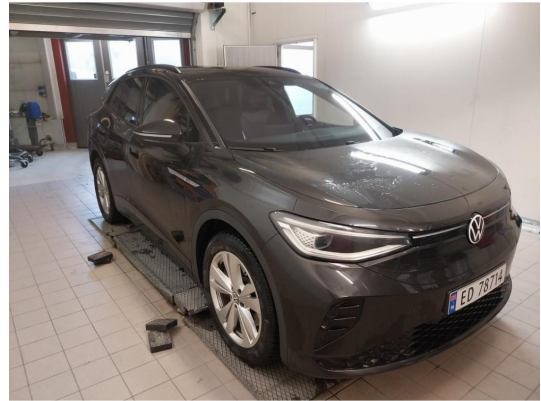
1.1 Div steinsprut og lakkriper finnes.

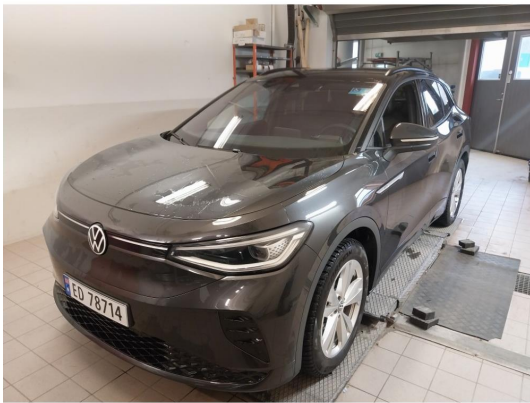
1.1 Div steinsprut og lakkriper finnes.

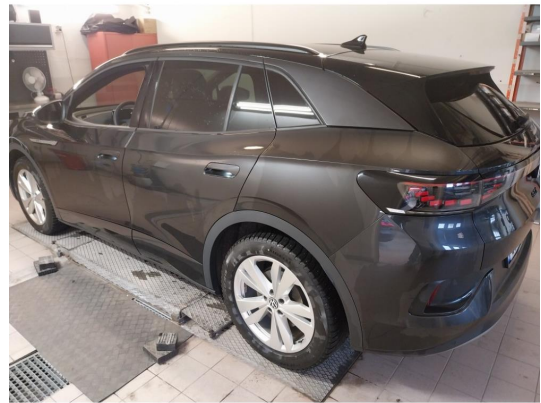
1.1 Div steinsprut og lakkriper finnes.

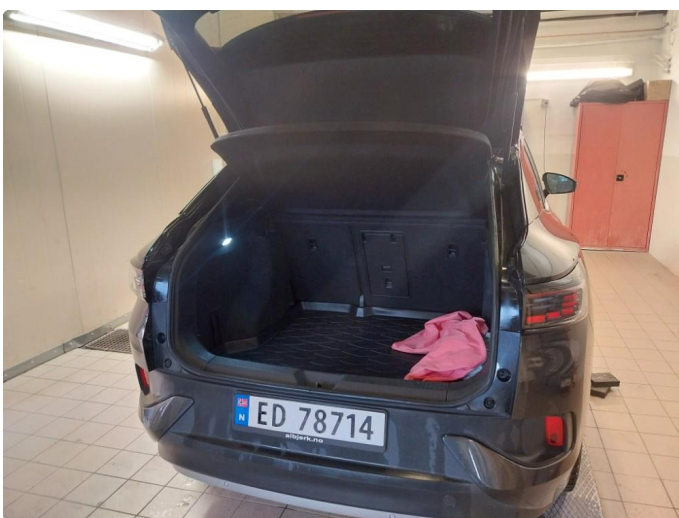
1.1 Div steinsprut og lakkriper finnes.

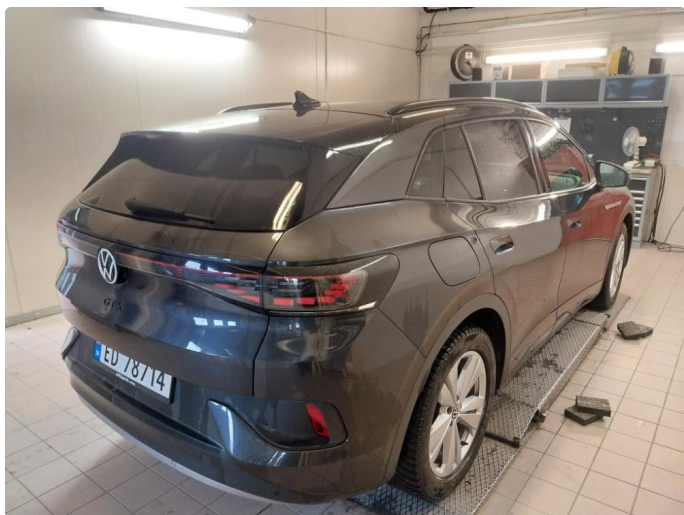
1.1 Div steinsprut og lakkriper finnes.
