# NAF Bruktbiltest

**Testdato**  
03.12.2025

| Bilmerke | Mitsubishi | Motorstørrelse | 1998 cm <sup>3</sup> |
| Modell | Outlander | Motoreffekt | 89 kW |

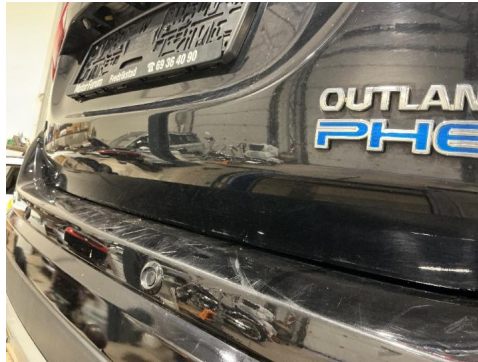
26. Bakluke

| Ref.Id | Repareres | Resultat | Beskrivelse |
|---|---|---|---|
| 86.1 | Lakk / karosseri utvendig | Bulk (er): | Bakluke, Venstre baksjerm, Høyre forskjerm, Tak, Høyre fordør |

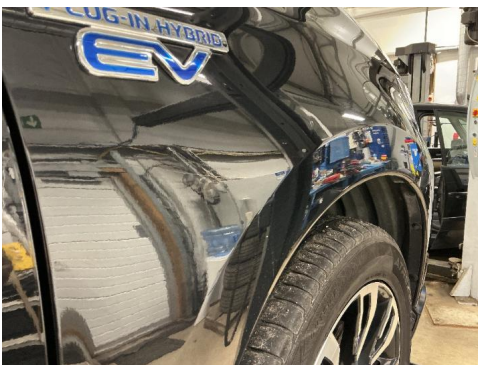
28. Høyre forskjerm

| Ref.Id | Repareres | Resultat | Beskrivelse |
|---|---|---|---|
| 86.12 | | Steinsprut/lakksår | Venstre forskjerm, Høyre forskjerm, Panser, Tak |

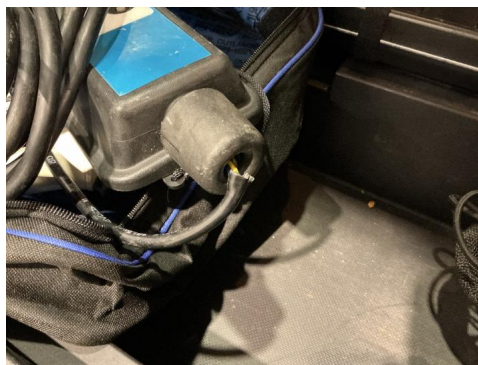
29. Ladekabel elbil/hybrid

| Ref.Id | Repareres | Resultat | Beskrivelse |
|---|---|---|---|
| 62.3 | Ladekabel elbil/hybrid | Ladekabel skadet | |

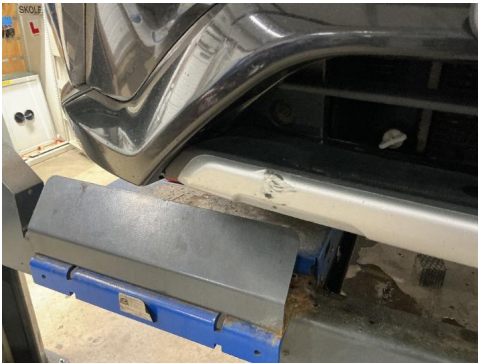
31. Støtfanger foran

| Ref.Id | Repareres | Resultat | Beskrivelse |
|---|---|---|---|
| 86.4 | | Skadet: | Støtfanger foran, Venstre fordør |

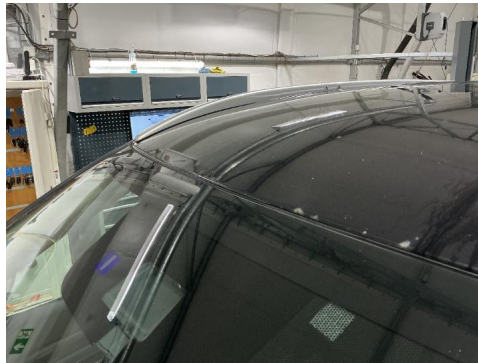
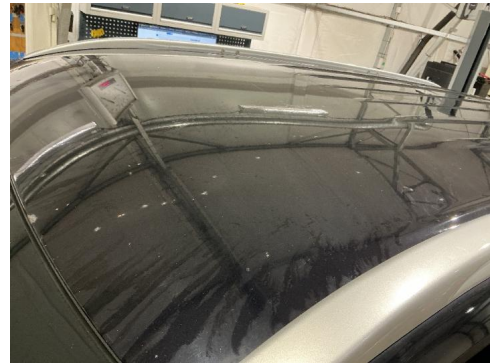
32. Tak

| Ref.Id | Repareres | Resultat | Beskrivelse |
|---|---|---|---|
| 86.9 | | Rustangrep: | Tak |

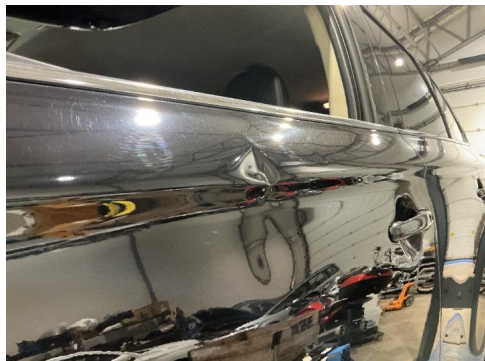
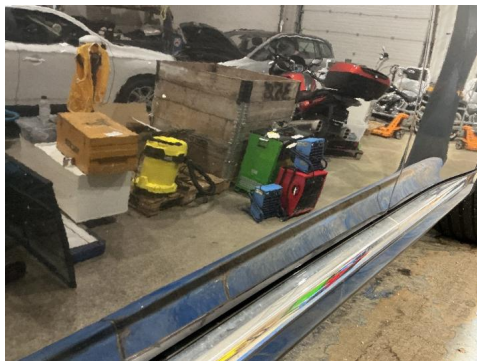
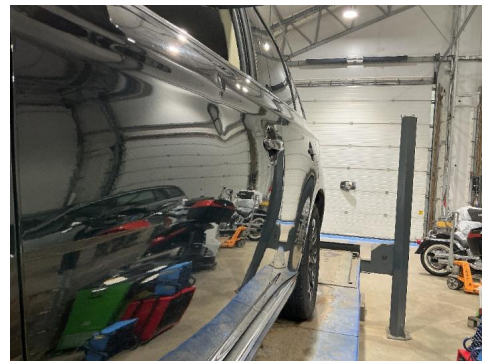
37. Venstre fordør

| Ref.Id | Opplysning | Resultat | Beskrivelse |
|---|---|---|---|
| 97.5 | Døråpning | Sår eller skade: | Høyre fordør, Venstre fordør |
