**TOYOTA COROLLA FORHJULSDRIFT**
**TESTDATO: 12.12.2025**
**KODE: 1823249**

**KJ53028**

NBF Tilstandsrapport er utarbeidet av Norges Bilbransjeforbund og Forbrukerrådet.

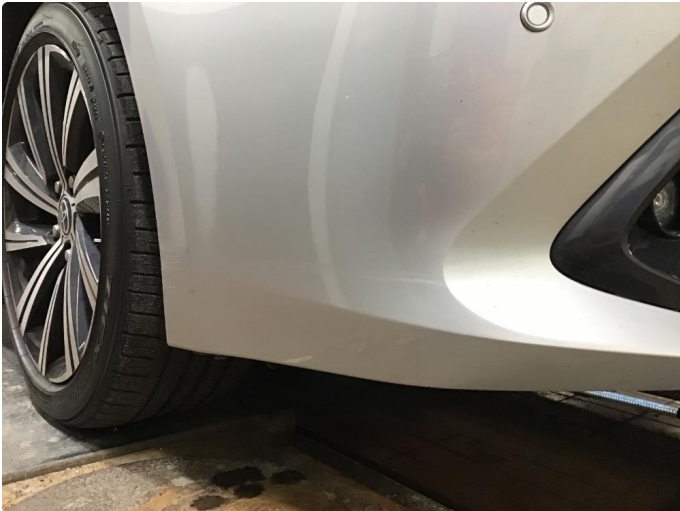
| Punkt | | Beskrivelse | Plassering |
|---|---|---|---|
| 1.1 | Lakk | Liten riper h. Foran | |

1.1 Liten riper h. Foran
