NISSAN LEAF FORHJULSDRIFT

TESTDATO: 19.12.2025

EB39545

NBF Tilstandsrapport er utarbeidet av Norges Bilbransjeforbund og Forbrukerrådet.

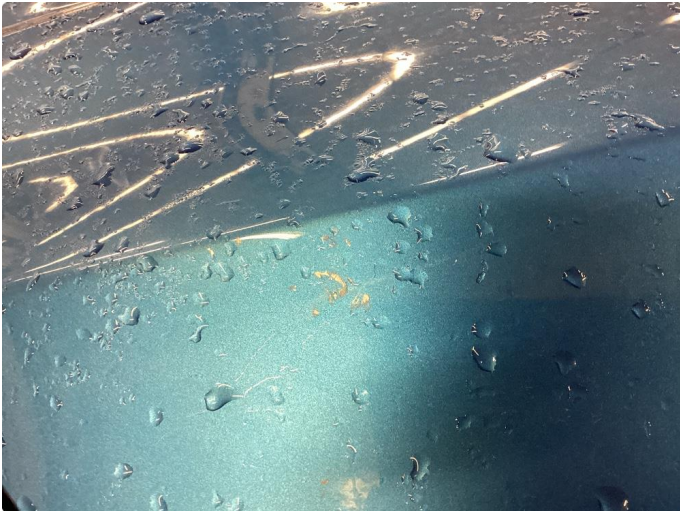
| Punkt | Beskrivelse | Plassering |
|---|---|---|
| 1.2 Panser | liten ripe | |

1.2 Liten ripe

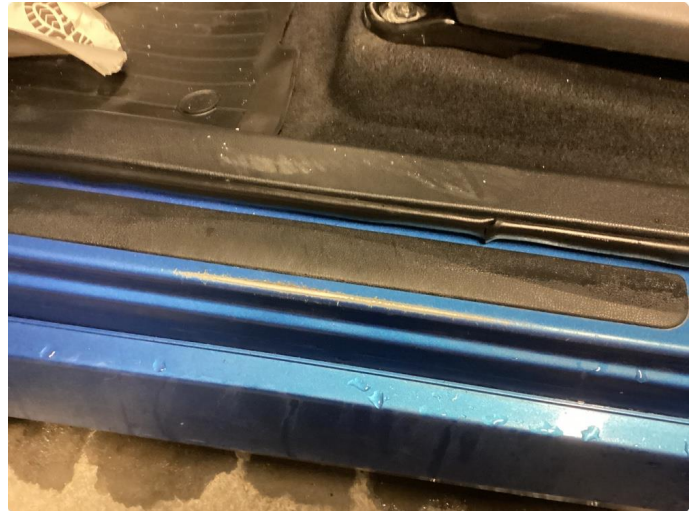
| Punkt | Beskrivelse | Plassering |
|---|---|---|
| 1.3 Døråpning | slitt innsteg | venstre foran |

1.3 Slitt innsteg

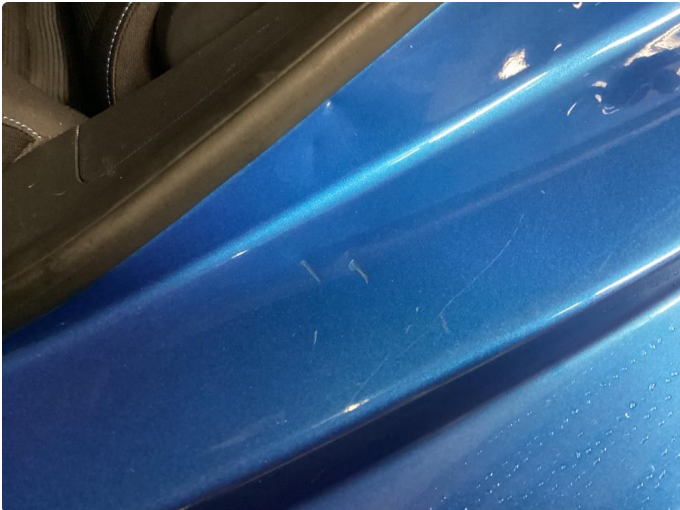
| Punkt | Beskrivelse | Plassering |
|---|---|---|
| 1.4 Døråpning | noen riper og småbulker | venstre bak |

1.4 Noen riper og småbulker

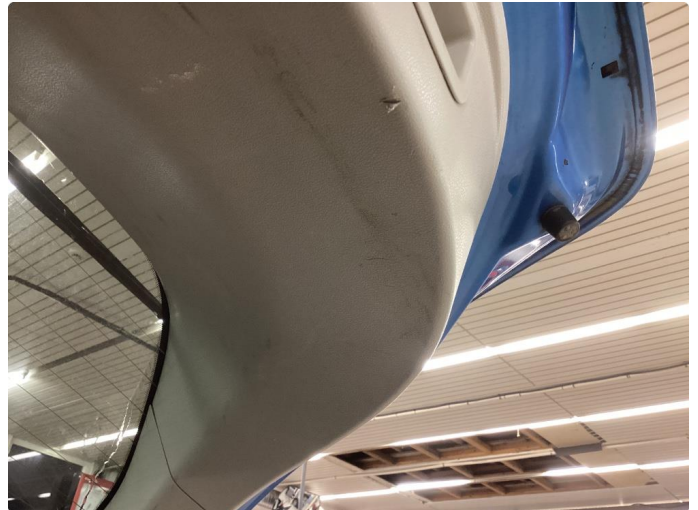
| Punkt | Beskrivelse | Plassering |
|---|---|---|
| 2.1 Deksel | lite hakk innvendig bagasjerom | |

2.1 Lite hakk innvendig bagasjerom
