TOYOTA COROLLA FORHJULSDRIFT

TESTDATO: 22.12.2025

HB87928

NBF Tilstandsrapport er utarbeidet av Norges Bilbransjeforbund og Forbrukerrådet.

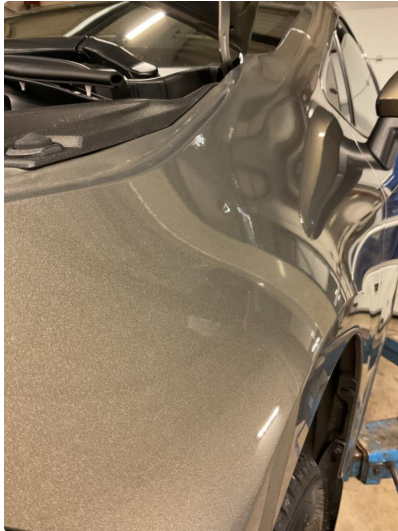
1.1 Bulk

| Punkt | Beskrivelse | Plassering |
|---|---|---|
| 1.1 Skjermer | bulk | venstre foran |
