MAZDA CX-5 192 HK AUTOMAT 4X4

TESTDATO: 22.12.2025

NBF Tilstandsrapport er utarbeidet av Norges Bilbransjeforbund og Forbrukerrådet.

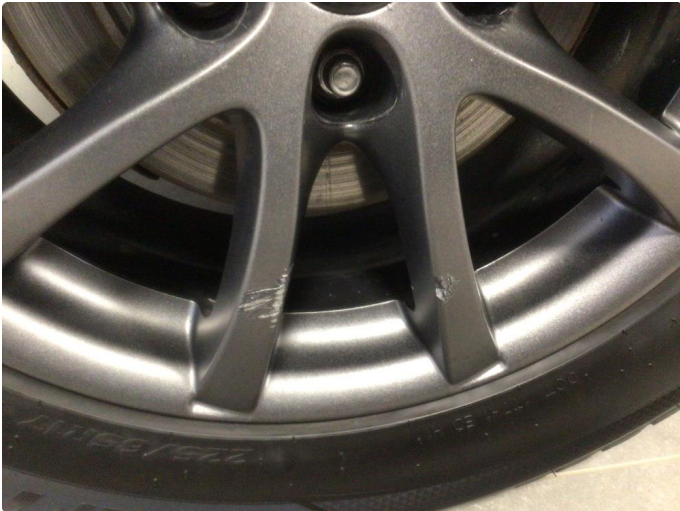
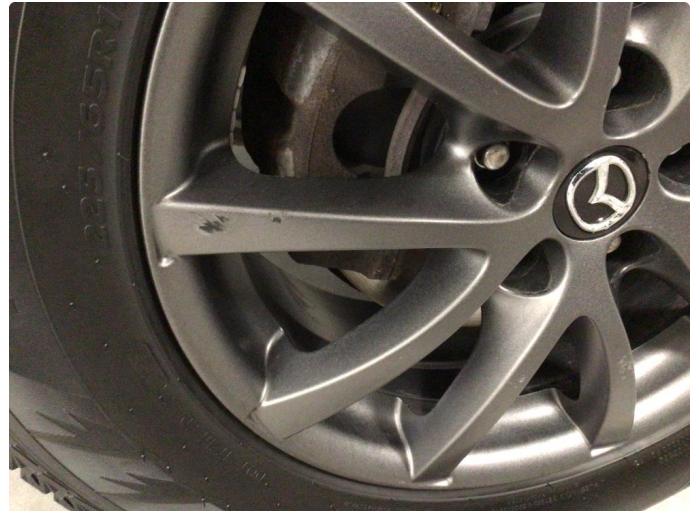
| Punkt | | Beskrivelse | Plassering |
|---|---|---|---|
| 1.1 | Dekk/Felger | Kantkjørt 2 vinterfelger | |

1.1 Kantkjørt 2 vinterfelger

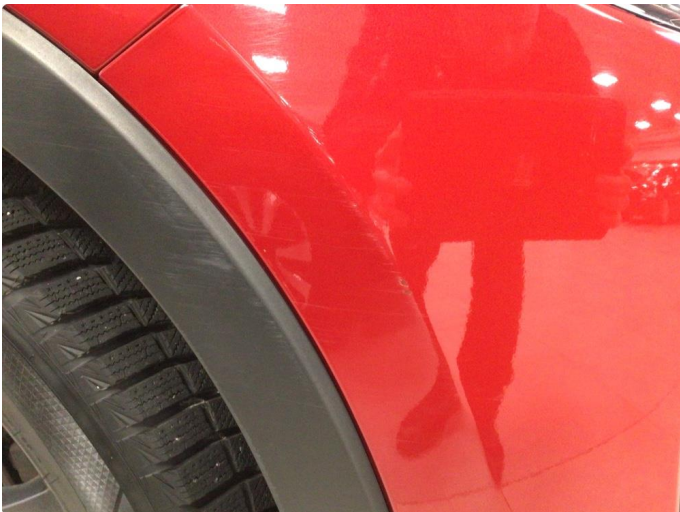
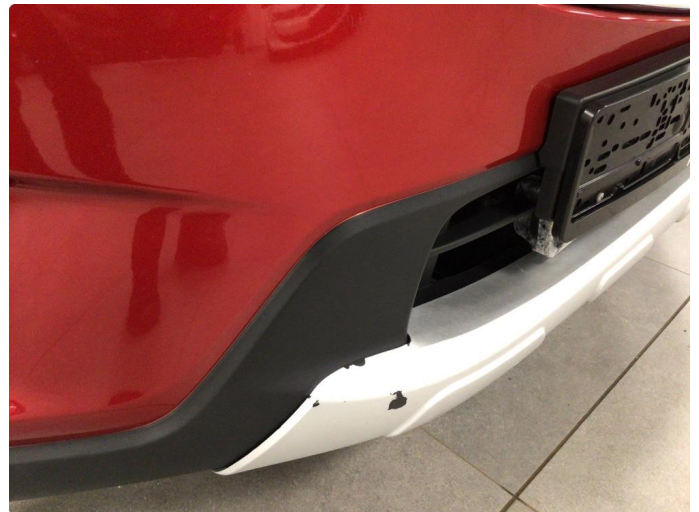
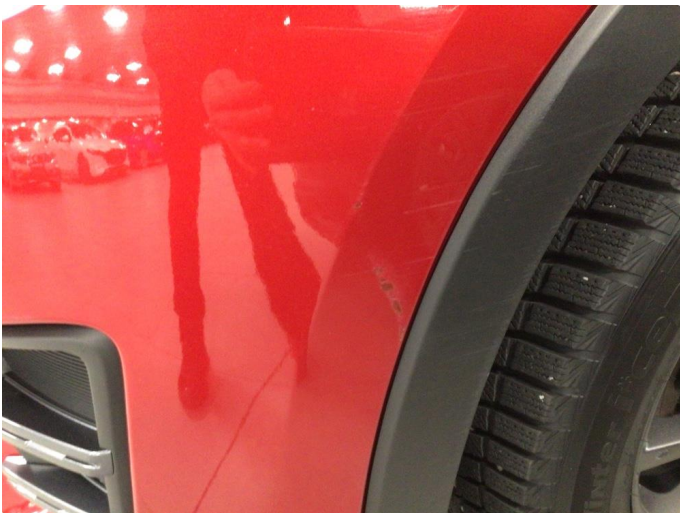
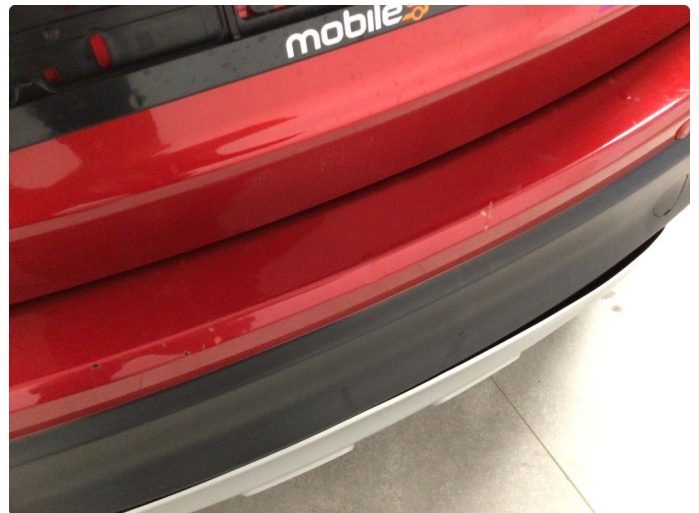
| Punkt | | Beskrivelse | Plassering |
|---|---|---|---|
| 1.2 | Støtfanger | Noe overfladiske riper på begge sider av frontfanger og noe midt på bakfanger | |

1.2 Noe overfladiske riper på begge sider av frontfanger og noe midt på bakfanger

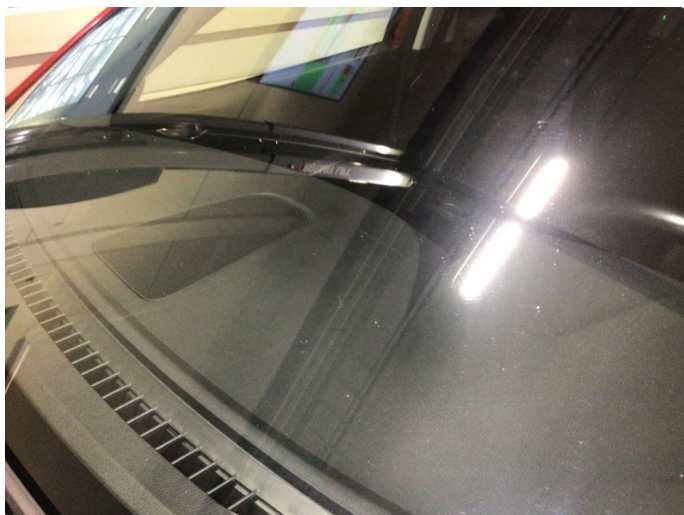
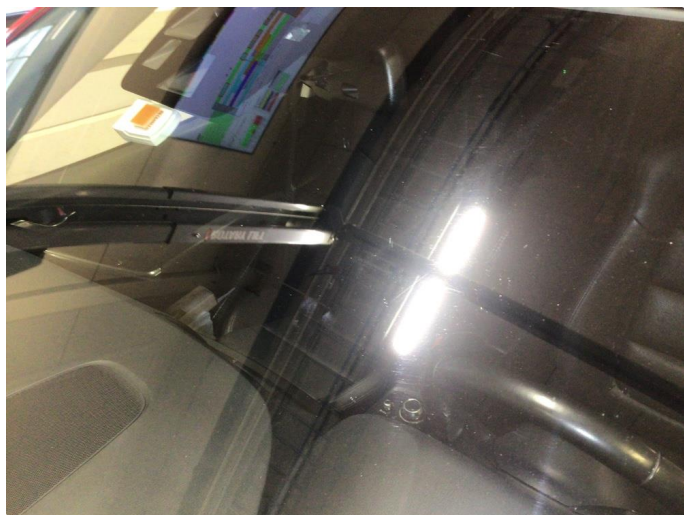
| Punkt | | Beskrivelse | Plassering |
|---|---|---|---|
| 1.3 | Frontvindu | Noe steinsprut på frontvindu | |

1.3 Noe steinsprut på frontvindu

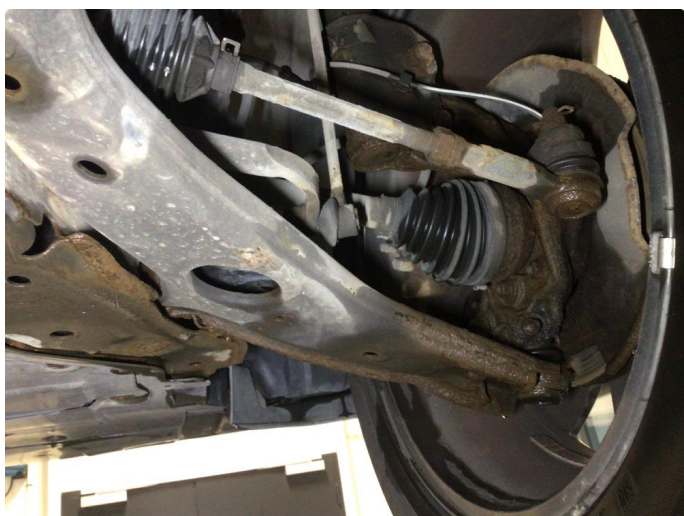
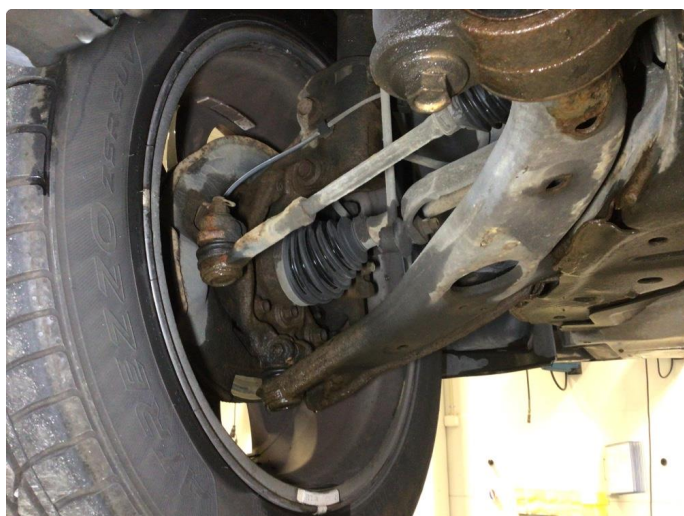
| Punkt | | Beskrivelse | Plassering |
|---|---|---|---|
| 2.1 | Forstilling | Overflaterust i forstilling, ingen tiltak kreves | |

2.1 Overflaterust i forstilling, ingen tiltak kreves

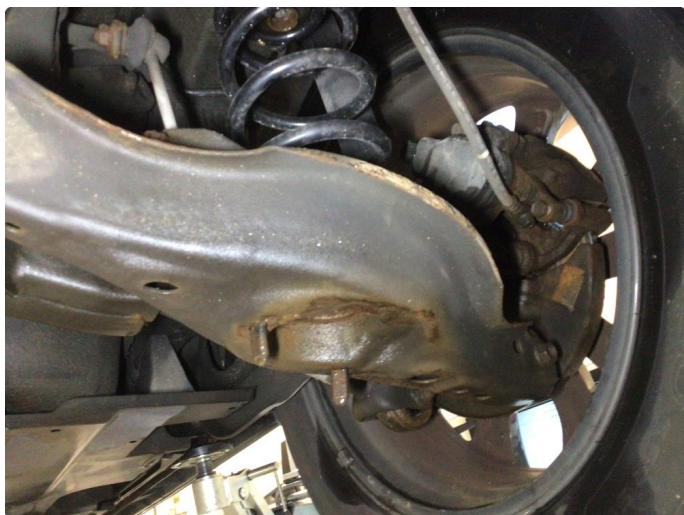
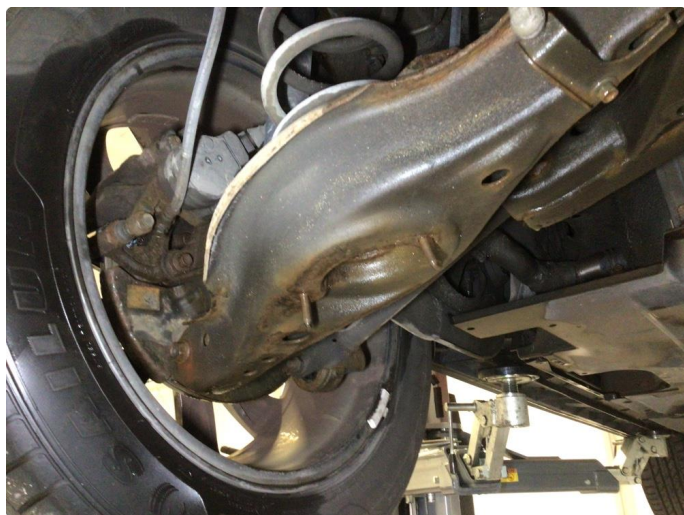
| Punkt | | Beskrivelse | Plassering |
|---|---|---|---|
| 2.2 | Bakstilling | Overflaterust i bakstilling, ingen tiltak kreves | |

2.2 Overflaterust i bakstilling, ingen tiltak kreves
