## ED32614 - 2021 Polestar 2 Kombi (5-dørs)

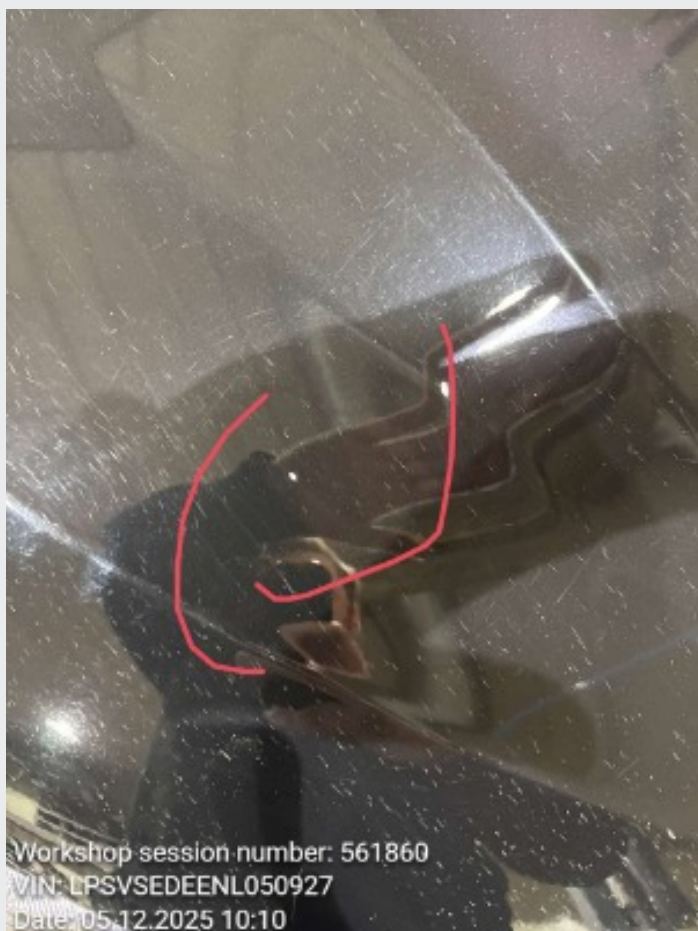
2.3 noe steinsprut på panser

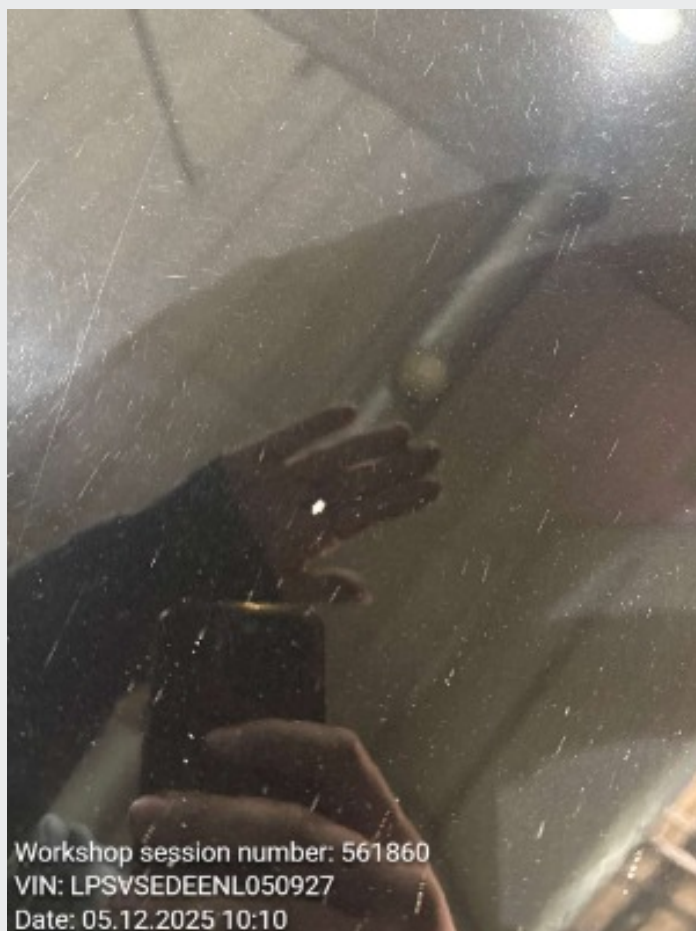
2.3 noe steinsprut på panser

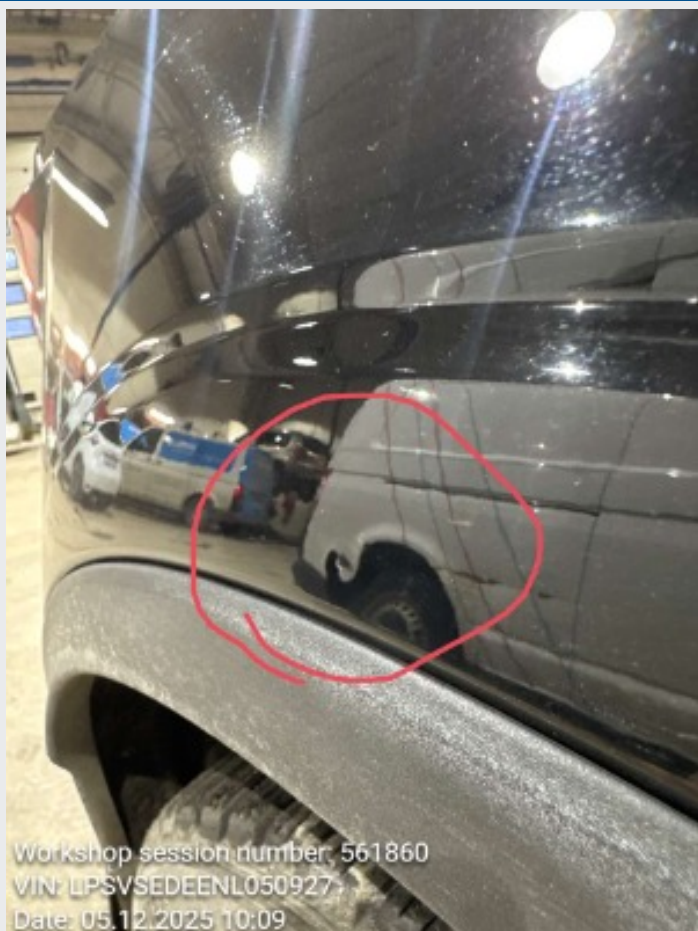
2.7 bulk høyre baksjerm

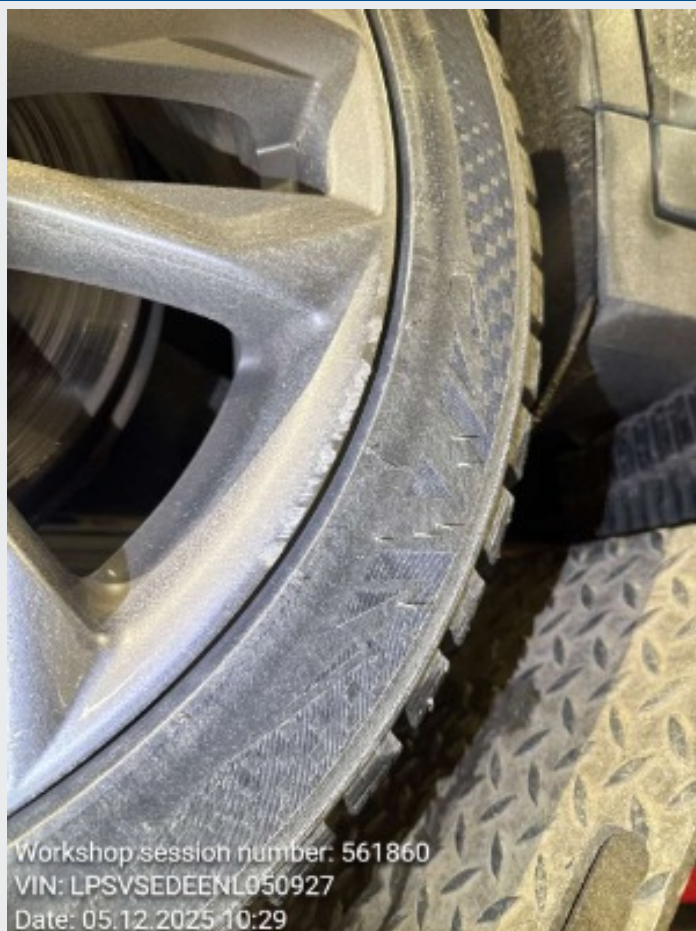
2.18 begge felger høyre sider er kant kjørt

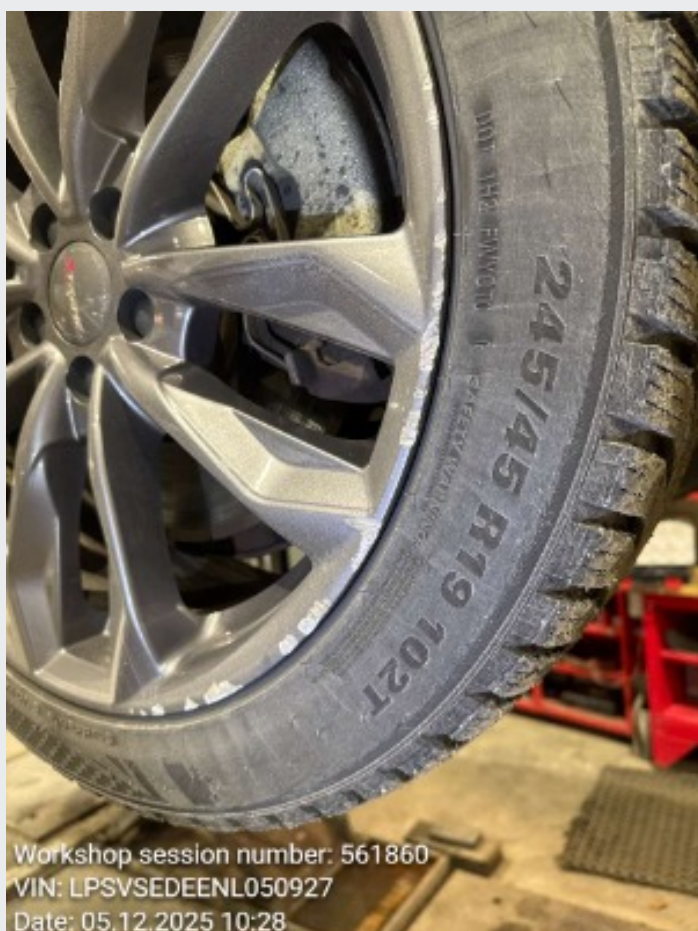
2.18 begge felger høyre sider er kant kjørt
