KIA SPORTAGE 116 HK MANUELL FORHJULSDRIFT

TESTDATO: 23.12.2025

CHASSISNR: U5YPC815ACL169096

NBF Tilstandsrapport er utarbeidet av Norges Bilbransjeforbund og Forbrukerrådet.

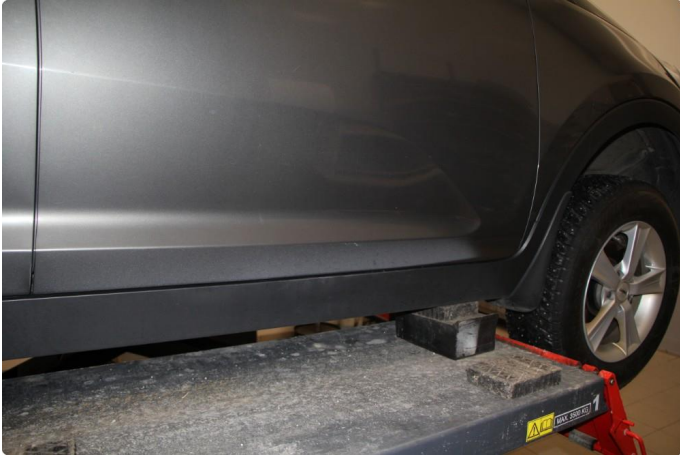
| Punkt | Beskrivelse | Plassering |
|---|---|---|
| 2.3 Dører | noe steinsprut og matte felt nederst på alle 4 dører. | alle |

2.3 Noe steinsprut og matte felt nederst på alle 4 dører.

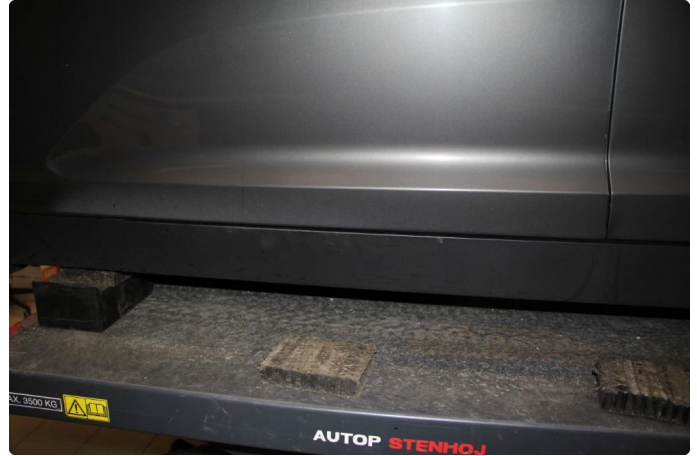
2.3 Noe steinsprut og matte felt nederst på alle 4 dører.

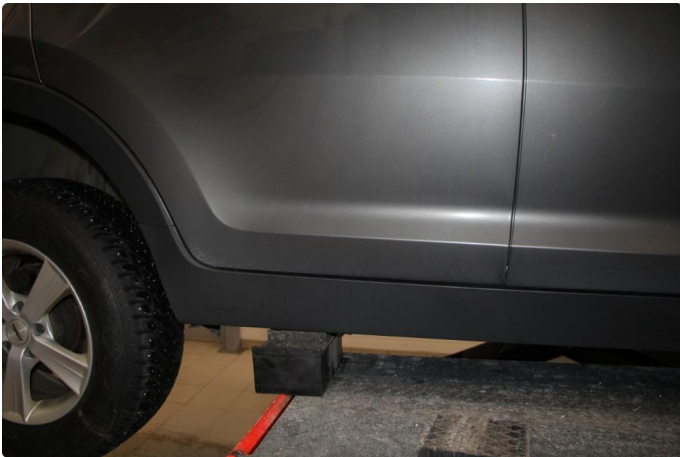
2.3 Noe steinsprut og matte felt nederst på alle 4 dører.

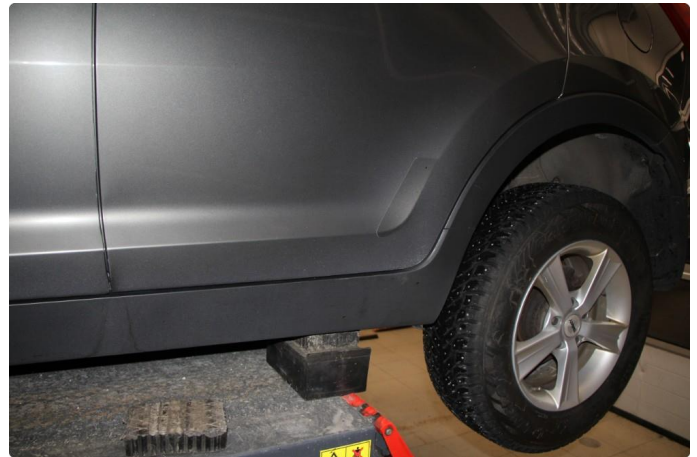
2.3 Noe steinsprut og matte felt nederst på alle 4 dører.

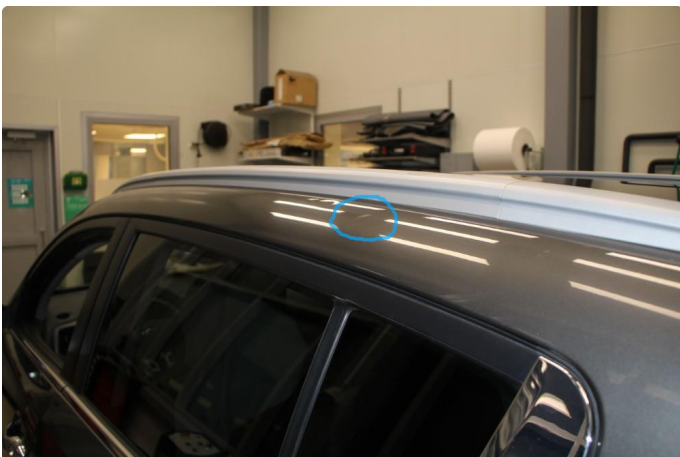
| Punkt | Beskrivelse | Plassering |
|---|---|---|
| 2.8 Tak | bulk | venstre bak |

2.8 Bulk

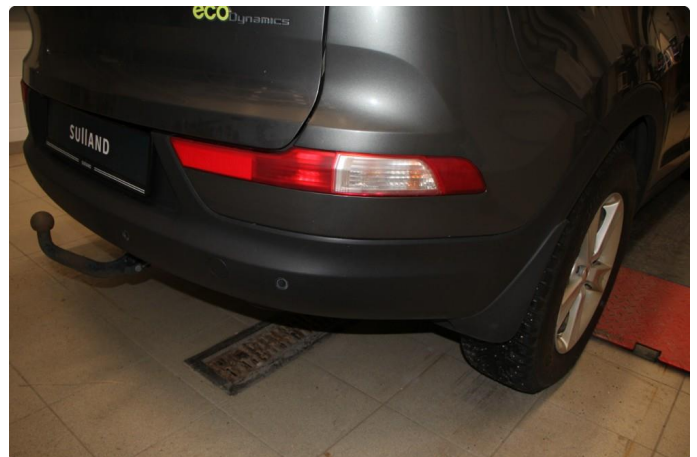
| Punkt | Beskrivelse | Plassering |
|---|---|---|
| 3.1 Lys bak | matte glass | begge bak |

3.1 Matte glass

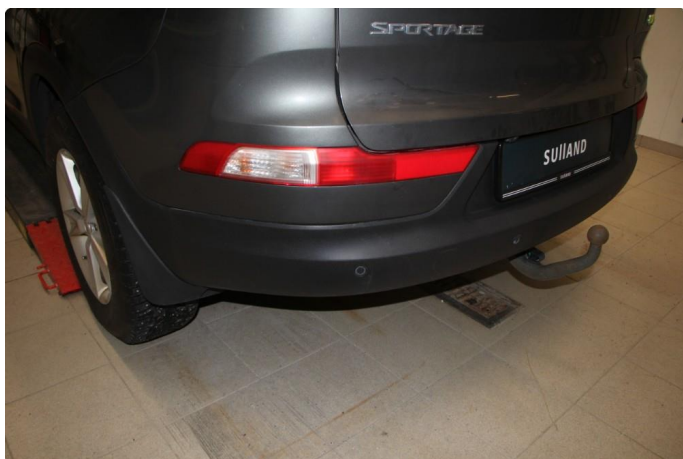
3.1 Matte glass

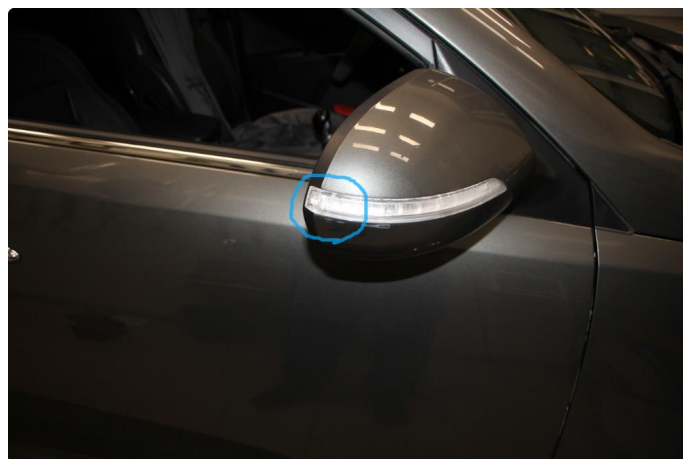
| Punkt | Beskrivelse | Plassering |
|---|---|---|
| 3.2 Retningslys | sprukket | høyre - midten |

3.2 Sprukket

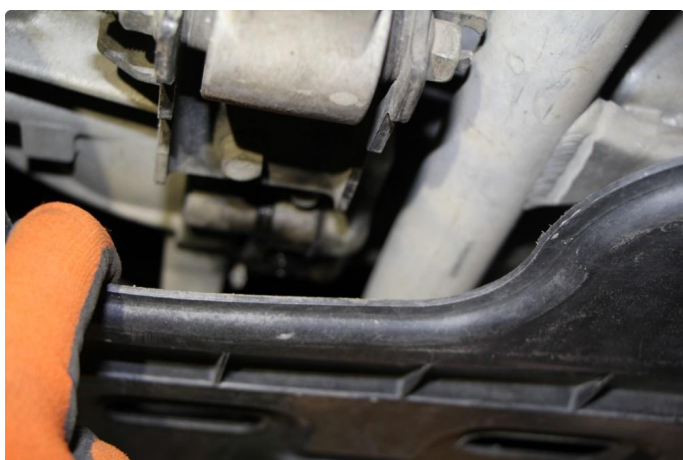
| Punkt | Beskrivelse | Plassering |
|---|---|---|
| 4.1 Lekkasje | Noe svetteing mellom motor og girkasse. | |

4.1 Noe svetting mellom motor og girkasse.
