## XA19911 - 2020 Mitsubishi Offroad

## GENERELL BESKRIVELSE

normal bruksslitasje ift alder

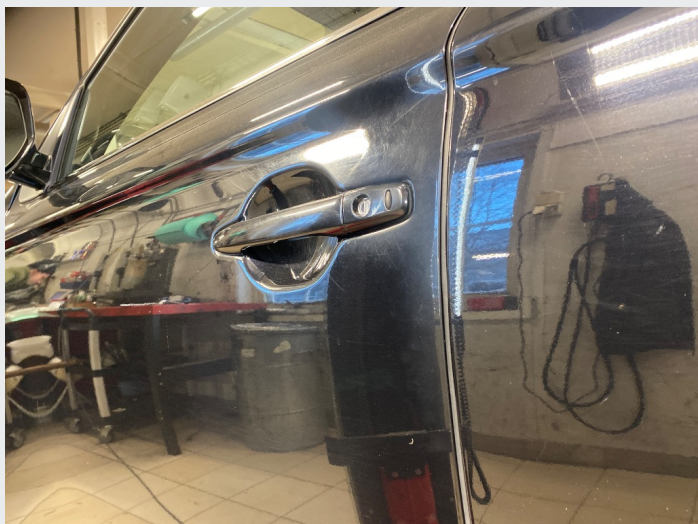
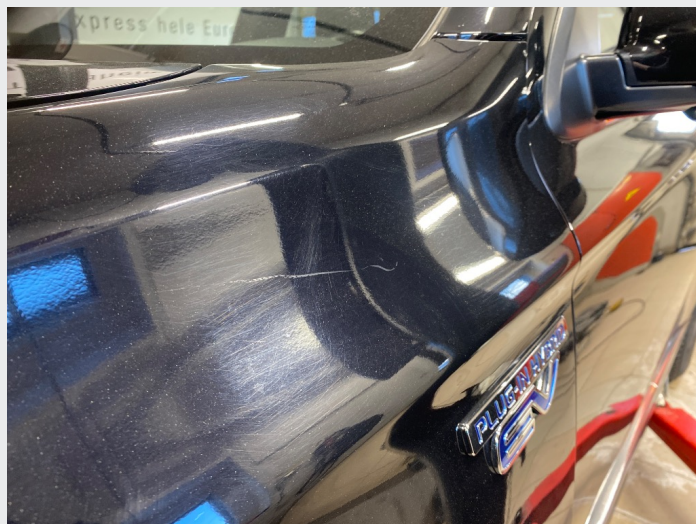
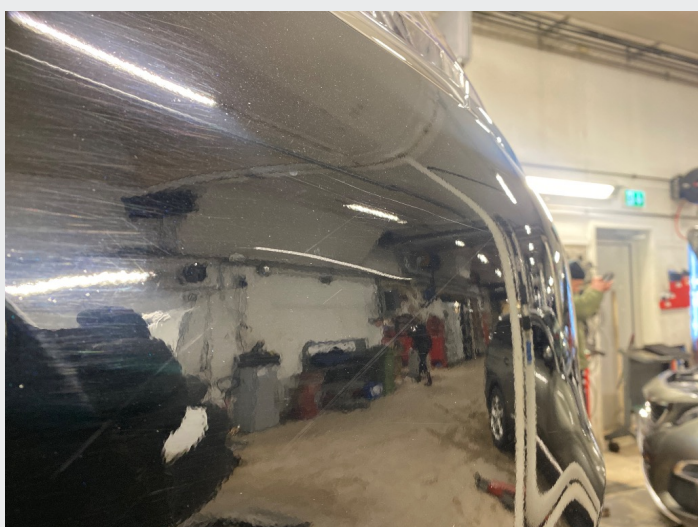
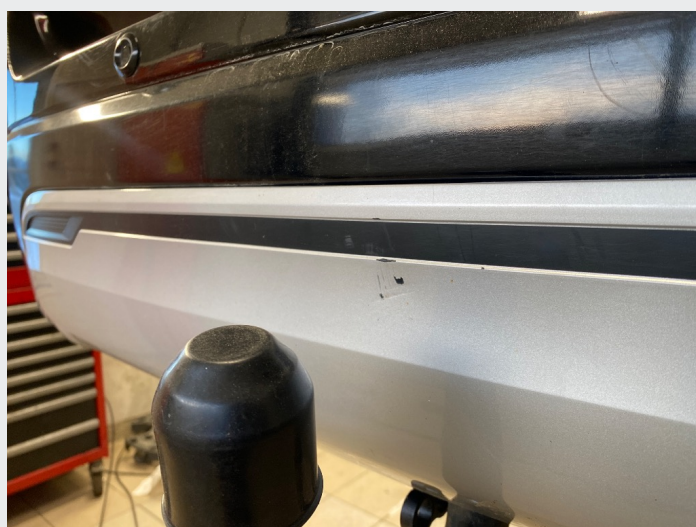
2.1 Generell slitasje rundt på bilen

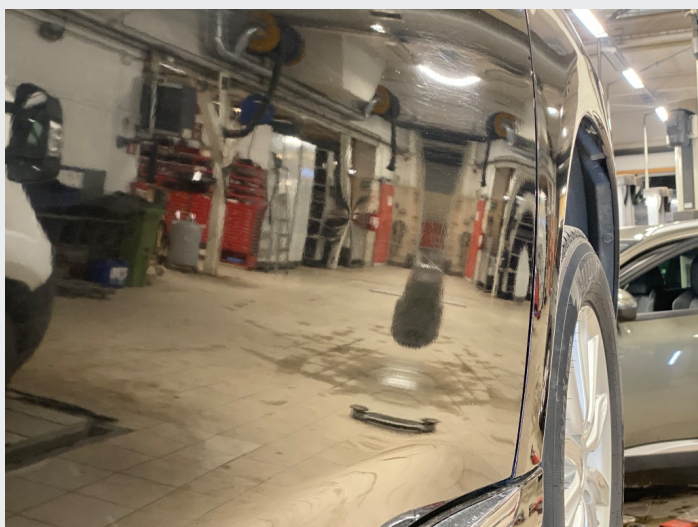
2.5 Bulk høyre fordør

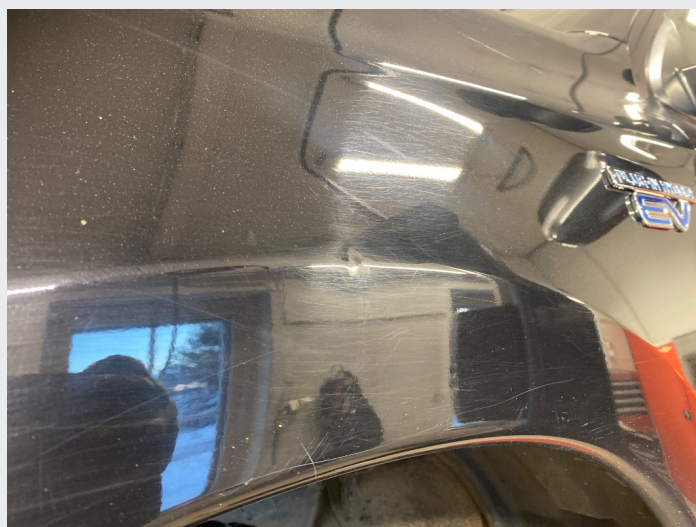
2.7 Bulk venstre forskjerm

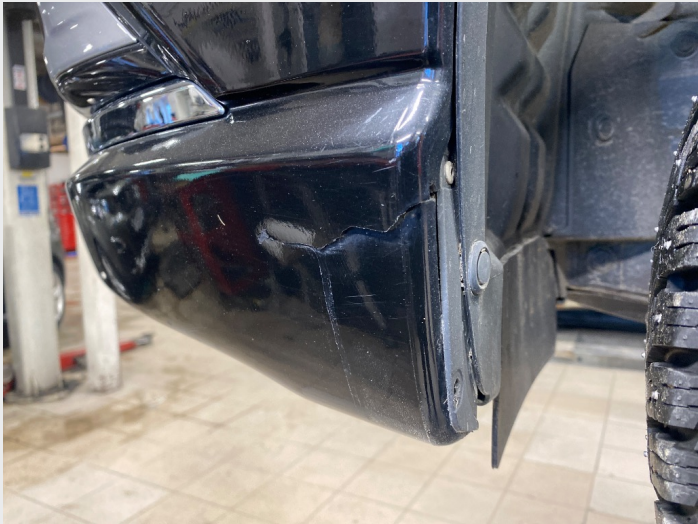
2.8 Sprekk støtfanger nedre ved hjulbue, venstre foran

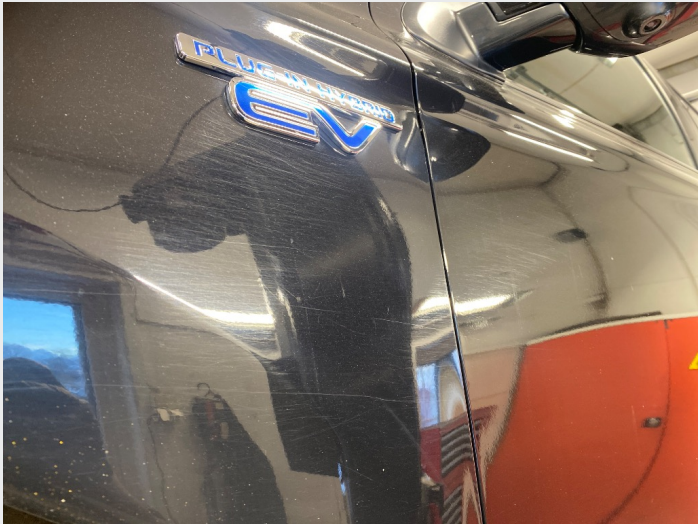
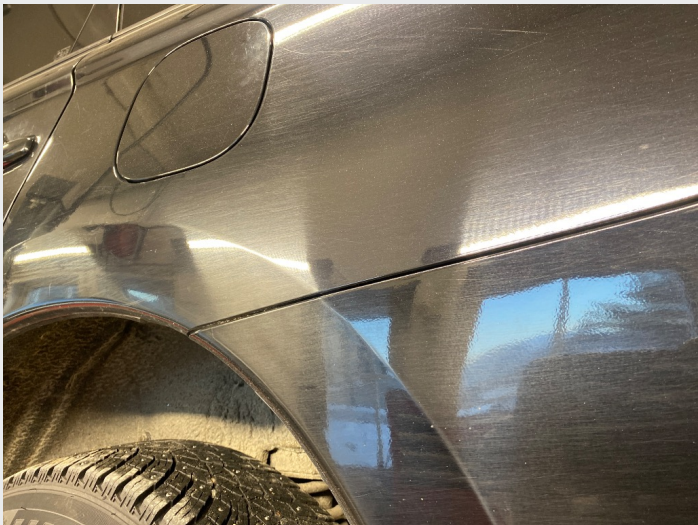
2.1 Vaskestriper over hele bilen
