XPENG P7 4X4

TESTDATO: 02.12.2025

EF98809

NBF Tilstandsrapport er utarbeidet av Norges Bilbransjeforbund og Forbrukerrådet.

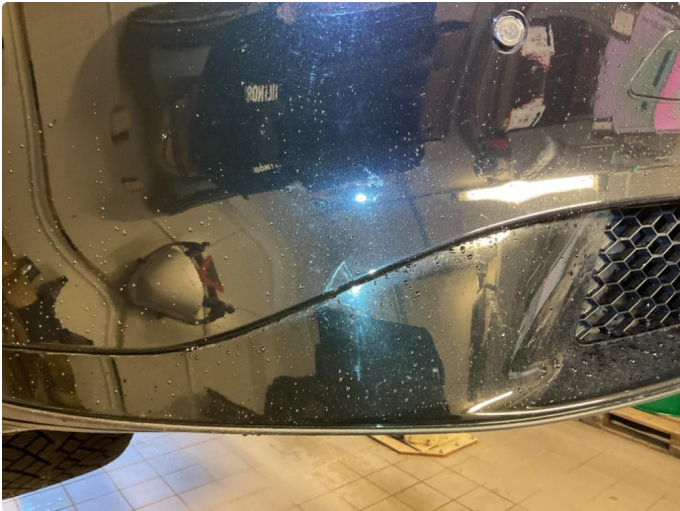
| Punkt | Beskrivelse | Plassering |
|---|---|---|
| 1.1 Støtfanger | Noe steinsprut og riper på støtfanger foran. | foran |

1.1 Noe steinsprut og riper på støtfanger foran.

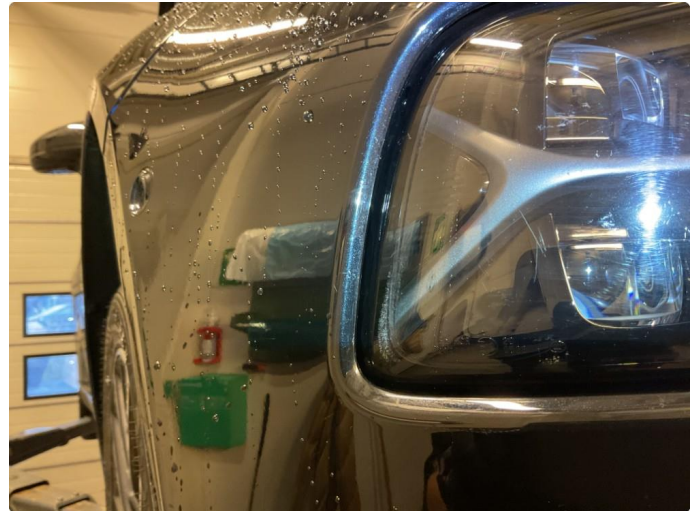
1.1 Noe steinsprut og riper på støtfanger foran.

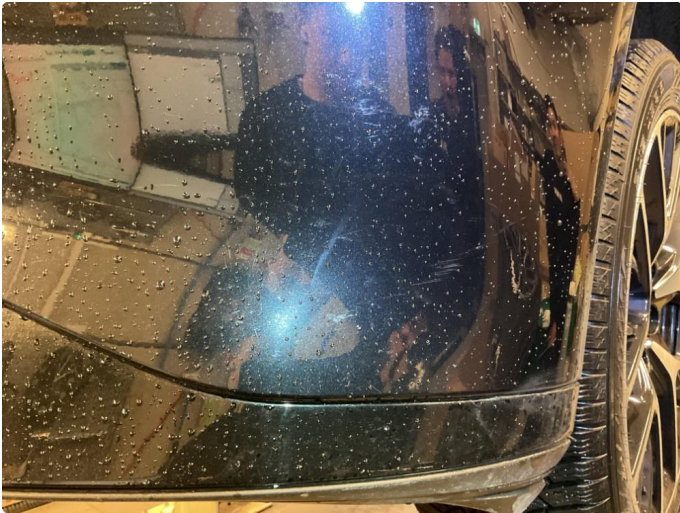
1.1 Noe steinsprut og riper på støtfanger foran.

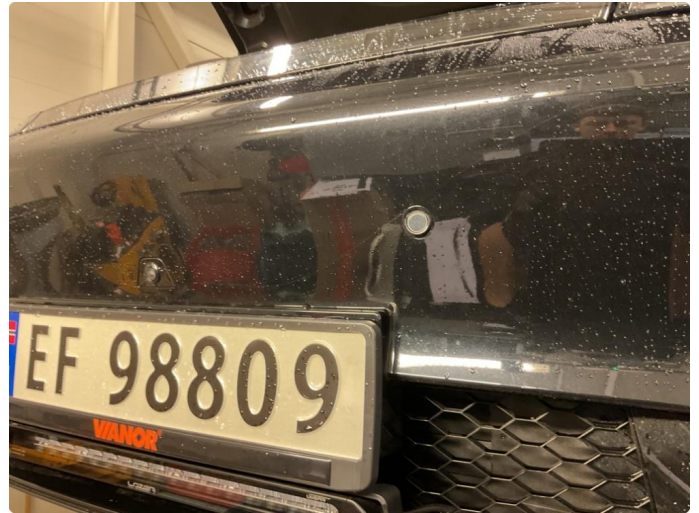
1.1 Noe steinsprut og riper på støtfanger foran.

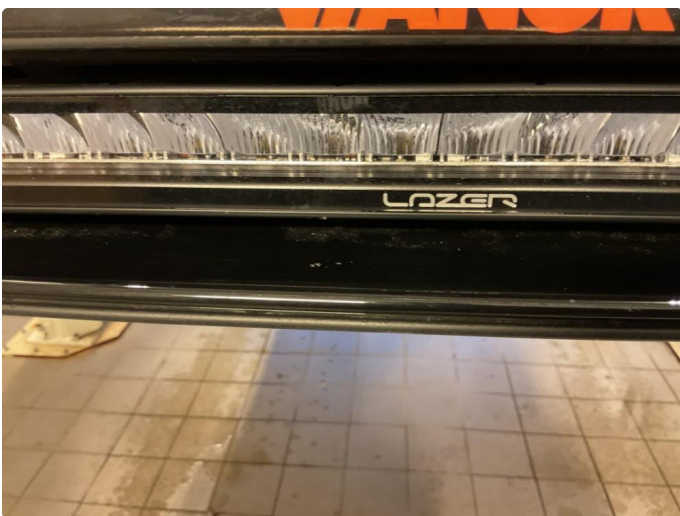
1.1 Noe steinsprut og riper på støtfanger foran.

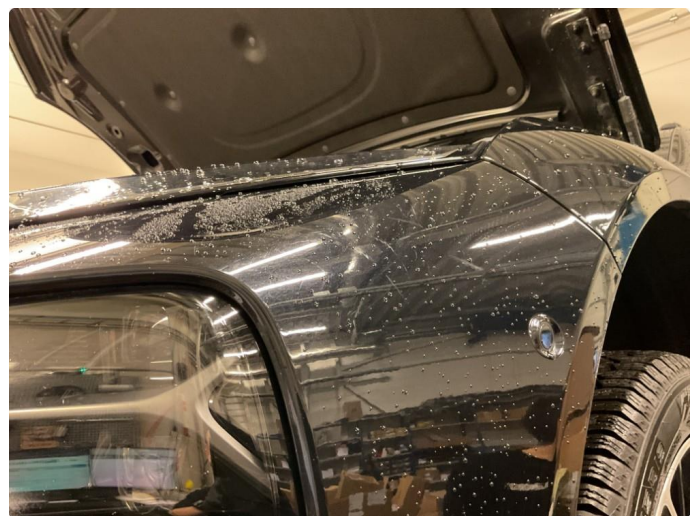
1.1 Noe steinsprut og riper på støtfanger foran.
