SKODA FABIA 110 HK AUTOMAT FORHJULSDRIFT

TESTDATO: 09.12.2025

DR67338

NBF Tilstandsrapport er utarbeidet av Norges Bilbransjeforbund og Forbrukerrådet.

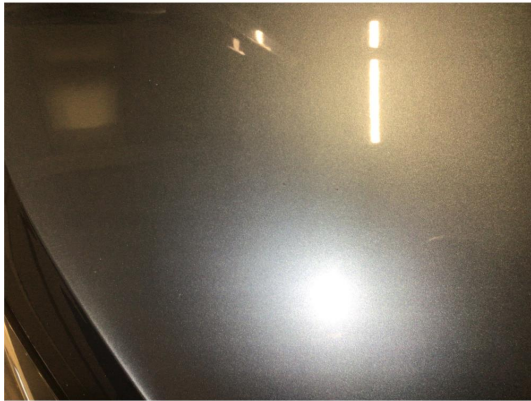
| Punkt | Beskrivelse | Plassering |
|---|---|---|
| 1.1 Panser | Litt steinsprut på panser | |

1.1 Litt steinsprut på panser

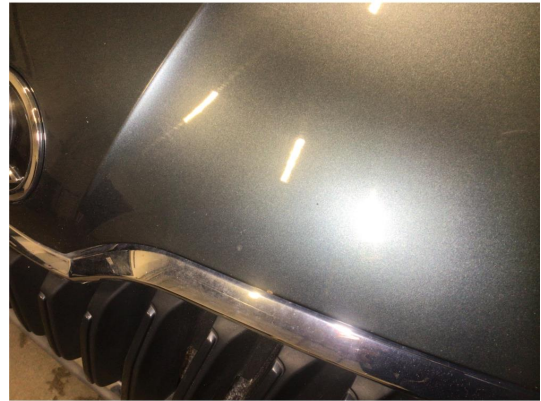
1.1 Litt steinsprut på panser

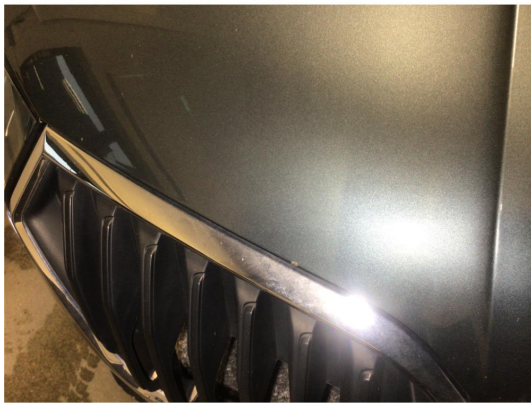
1.1 Litt steinsprut på panser

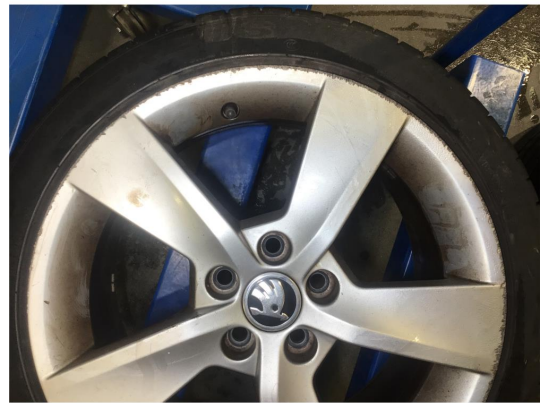
| Punkt | Beskrivelse | Plassering |
|---|---|---|
| 1.2 Dekk/Felger | Kantkjørt en sommerfelg | |

1.2 Kantkjørt en sommerfelg

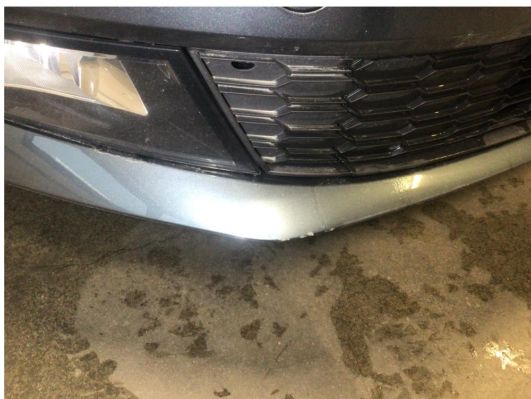
| Punkt | Beskrivelse | Plassering |
|---|---|---|
| 1.3 Støtfanger | Merker og noe riper i frontleppe på frontfanger blir utbedret | |

1.3 Merker og noe riper i frontleppe på frontfanger blir utbedret

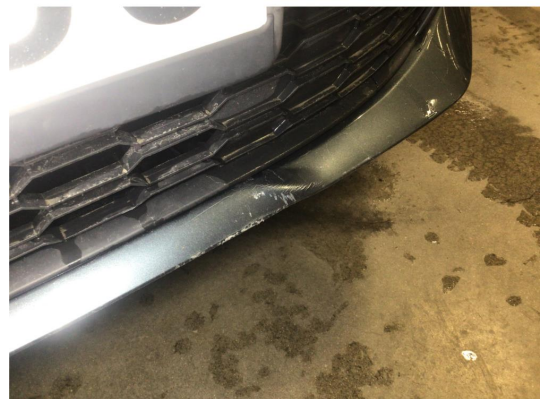
1.3 Merker og noe riper i frontleppe på frontfanger blir utbedret

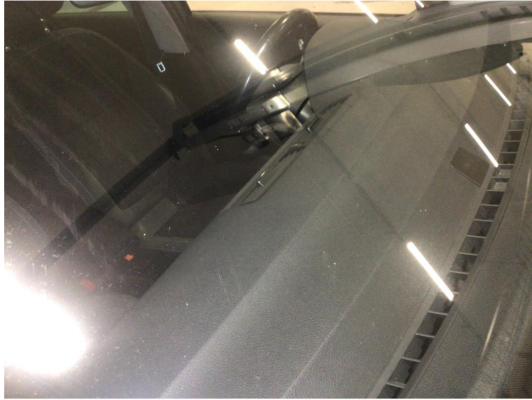
| Punkt | Beskrivelse | Plassering |
|---|---|---|
| 1.4 Frontvindu | Noe steinsprut på frontvindu | |

1.4 Noe steinsprut på frontvindu

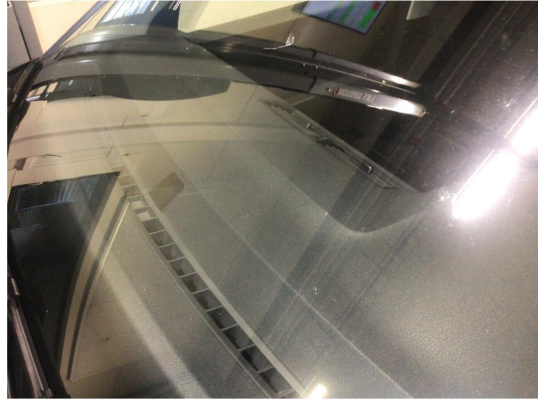
1.4 Noe steinsprut på frontvindu

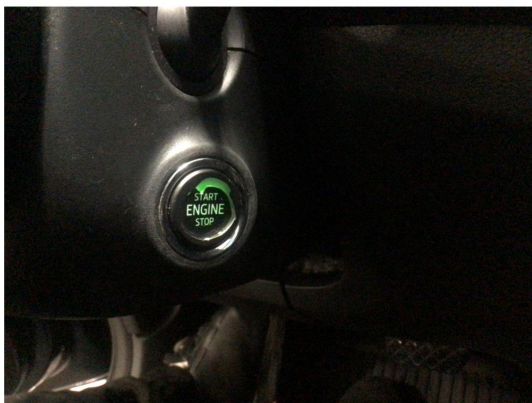
| Punkt | Beskrivelse | Plassering |
|---|---|---|
| 2.1 Annet | Start og stopp knapp er litt sprukket | |

2.1 Start og stopp knapp er litt sprukket
