PEUGEOT RIFTER 131 HK MANUELL FORHJULSDRIFT

TESTDATO: 09.12.2025

SD92956

NBF Tilstandsrapport er utarbeidet av Norges Bilbransjeforbund og Forbrukerrådet.

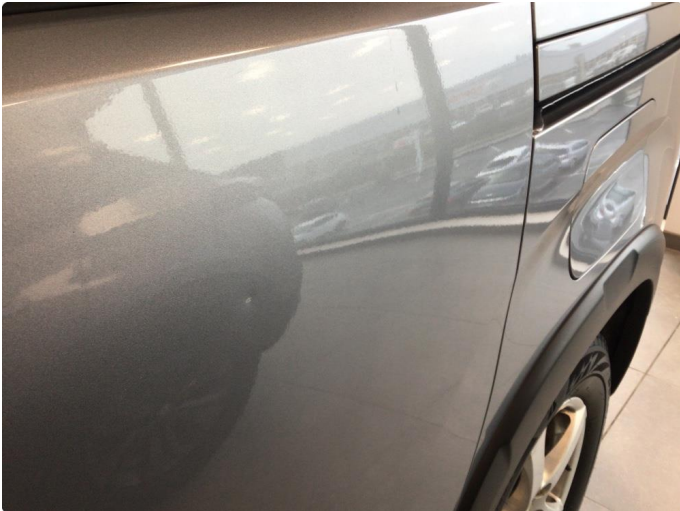
| Punkt | Beskrivelse | Plassering |
|---|---|---|
| 1.1 Lakk | Noe overfladiske riper og småbulker på noen dører, dette blir å anse som normal bruksslitasje | |

1.1 Noe overfladiske riper og småbulker på noen dører, dette blir å anse som normal bruksslitasje

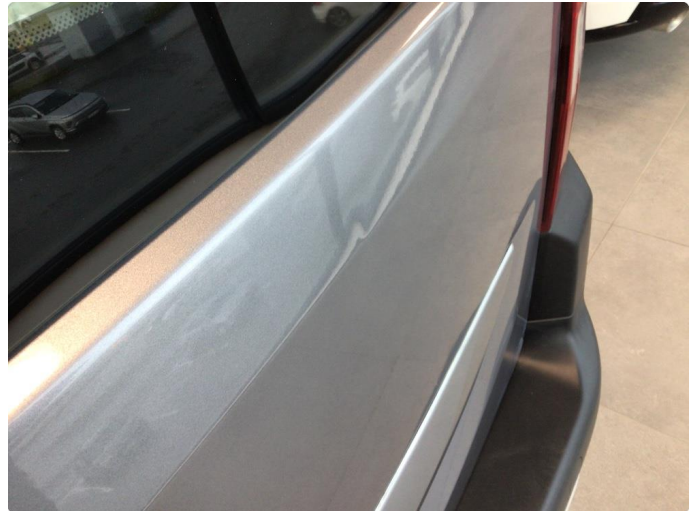
1.1 Noe overfladiske riper og småbulker på noen dører, dette blir å anse som normal bruksslitasje

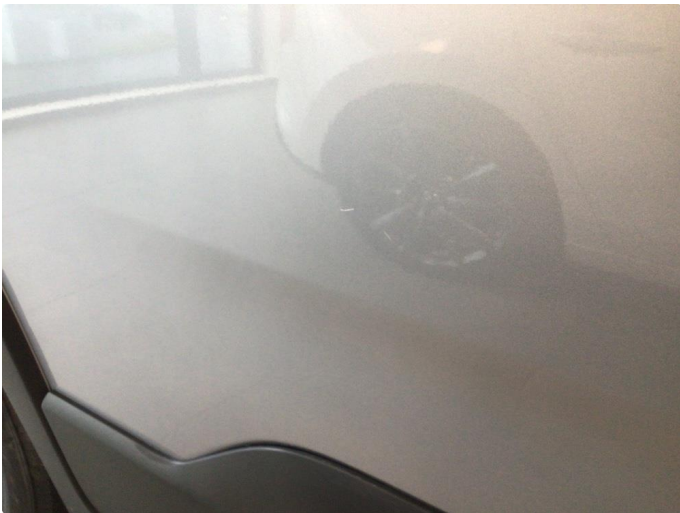
1.1 Noe overfladiske riper og småbulker på noen dører, dette blir å anse som normal bruksslitasje

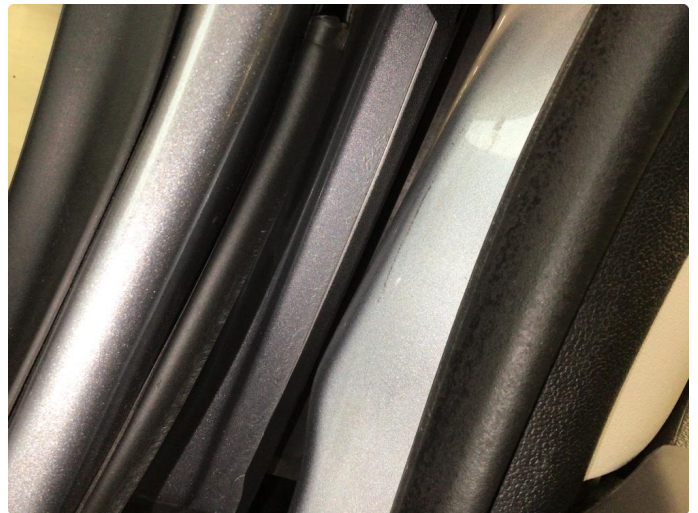
| Punkt | Beskrivelse | Plassering |
|---|---|---|
| 1.2 Dører | Noe korrosjon i fals og på innsiden av begge framdører | |

1.2 Noe korrosjon i fals og på innsiden av begge framdører

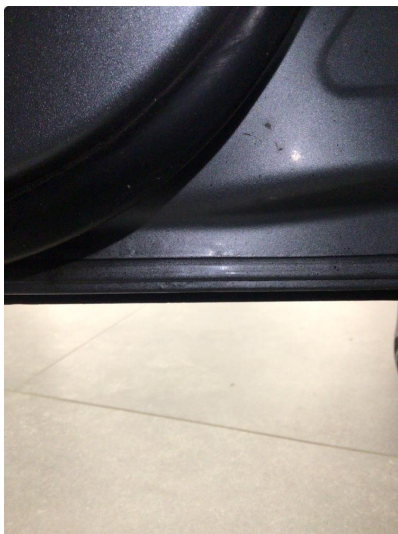
1.2 Noe korrosjon i fals og på innsiden av begge framdører

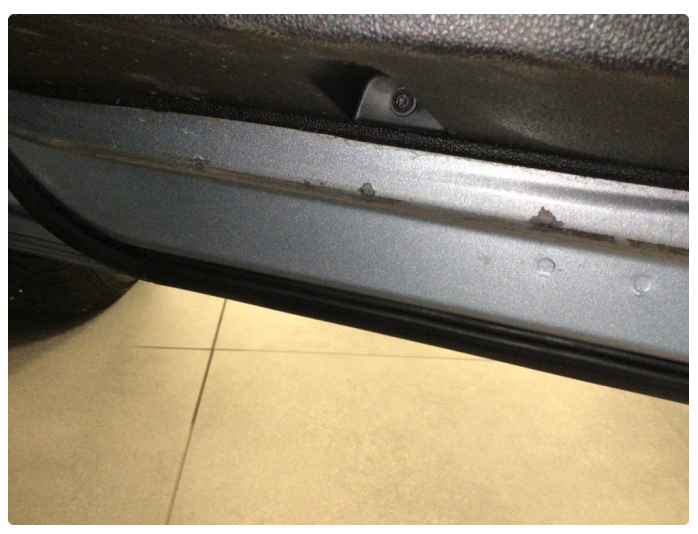
1.2 Noe korrosjon i fals og på innsiden av begge framdører

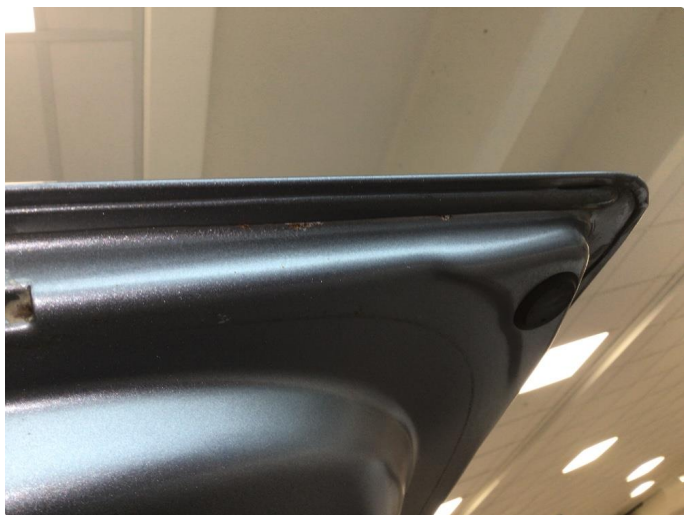
| Punkt | Beskrivelse | Plassering |
|---|---|---|
| 1.3 Bakluke | Noe korrosjon i fals på bakluke og under bakluke håndtak/skiltlysholder | |

1.3 Noe korrosjon i fals på bakluke og under bakluke håndtak/skiltlysholder

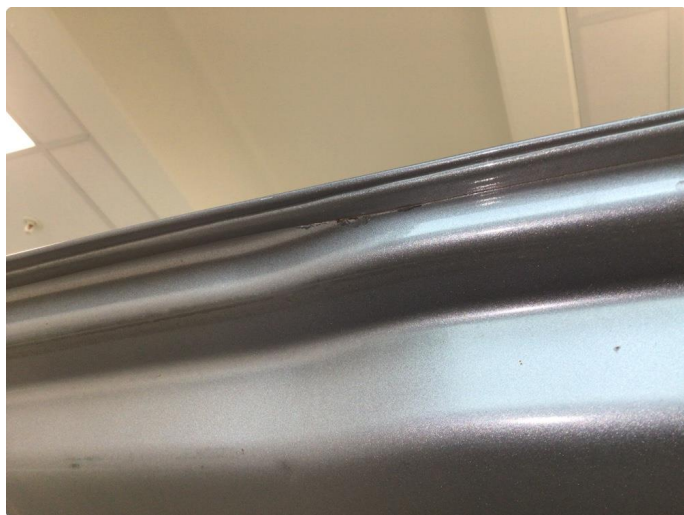
1.3 Noe korrosjon i fals på bakluke og under bakluke håndtak/skiltlysholder

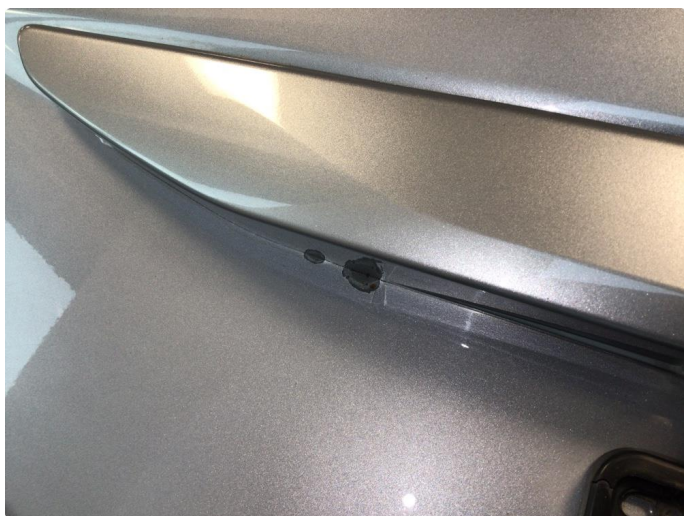
1.3 Noe korrosjon i fals på bakluke og under bakluke håndtak/skiltlysholder

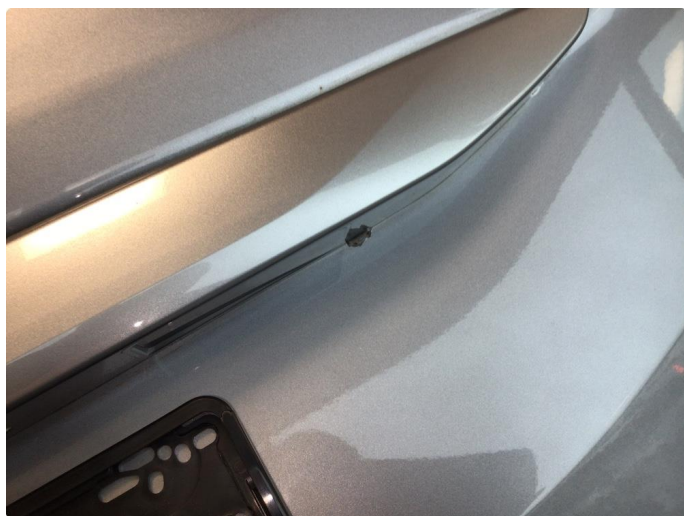
1.3 Noe korrosjon i fals på bakluke og under bakluke håndtak/skiltlysholder

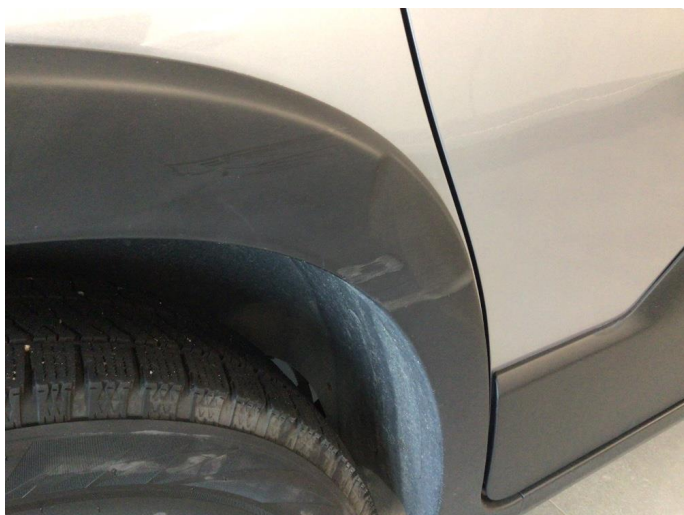
| Punkt | Beskrivelse | Plassering |
|---|---|---|
| 1.4 Skjermer | Riper på skjermutbyggere høyre side | |

1.4 Riper på skjermutbyggere høyre side

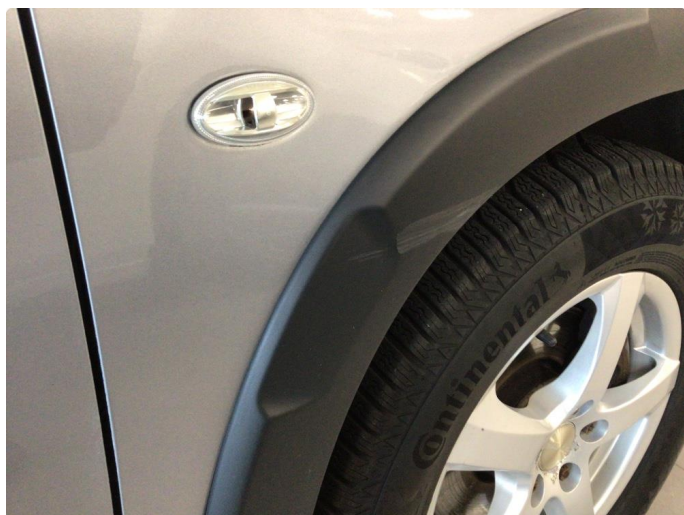
1.4 Riper på skjermutbyggere høyre side

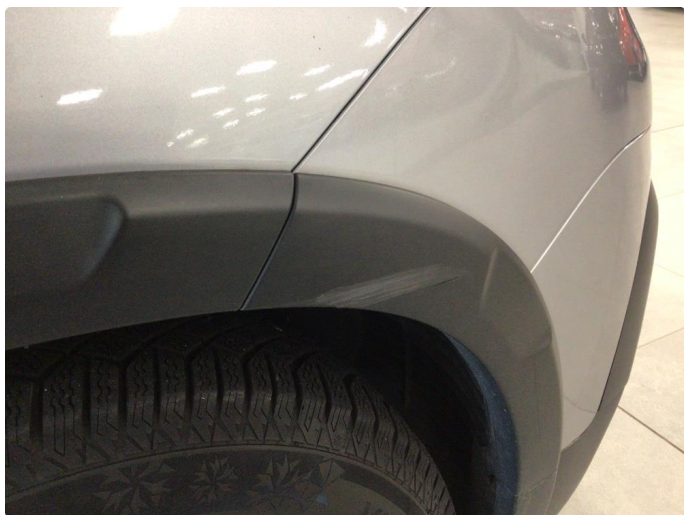
1.4 Riper på skjermutbyggere høyre side

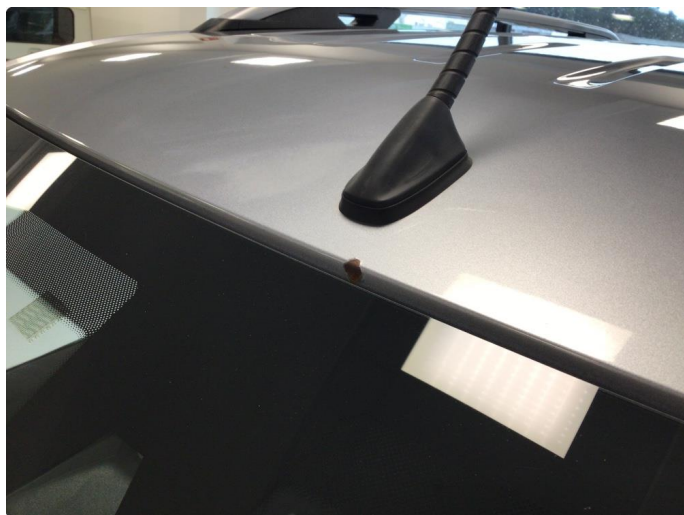
| Punkt | Beskrivelse | Plassering |
|---|---|---|
| 1.5 Tak | Korrosjon/rust flekk over frontvindu på tak | |

1.5 Korrosjon/rust flekk over frontvindu på tak
