TOYOTA COROLLA FORHJULSDRIFT

TESTDATO: 19.12.2025

PD75335

NBF Tilstandsrapport er utarbeidet av Norges Bilbransjeforbund og Forbrukerrådet.

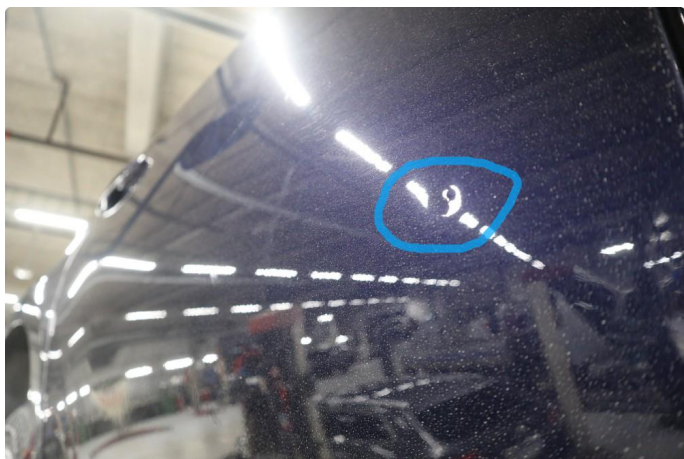
| Punkt | | Beskrivelse | Plassering |
|---|---|---|---|
| 1.1 | Dører | p-bulk | høyre bak |

1.1 P-bulk

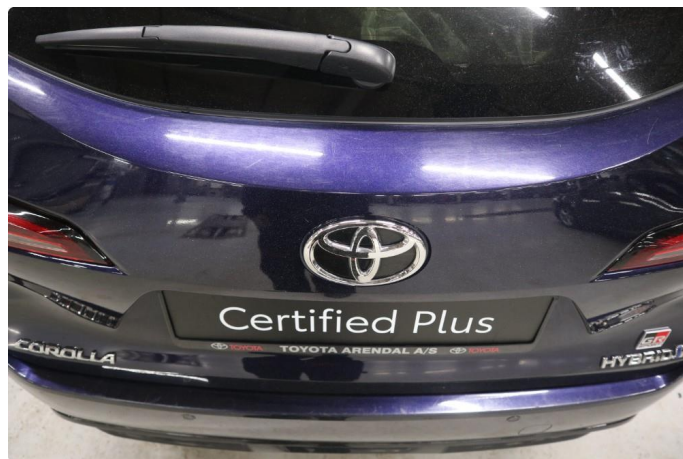
| Punkt | | Beskrivelse | Plassering |
|---|---|---|---|
| 1.2 | Bakluke | litt vaskestreker - kan poleres | |

1.2 Litt vaskestreker - kan poleres

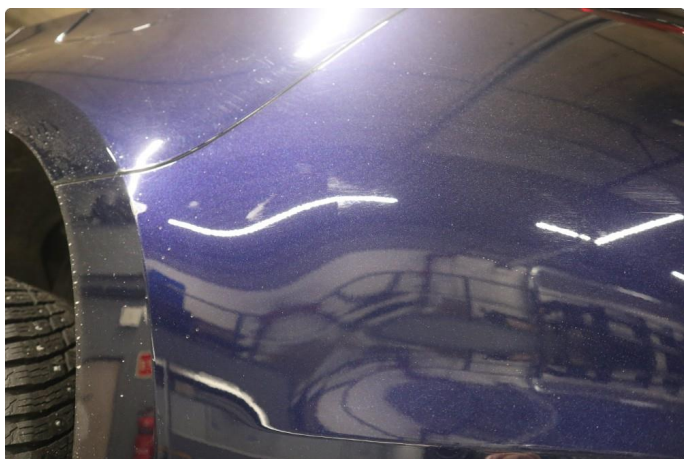
| Punkt | | Beskrivelse | Plassering |
|---|---|---|---|
| 1.3 | Skjermer | noen nerker - kan poleres | |

1.3 Noen nerker - kan poleres

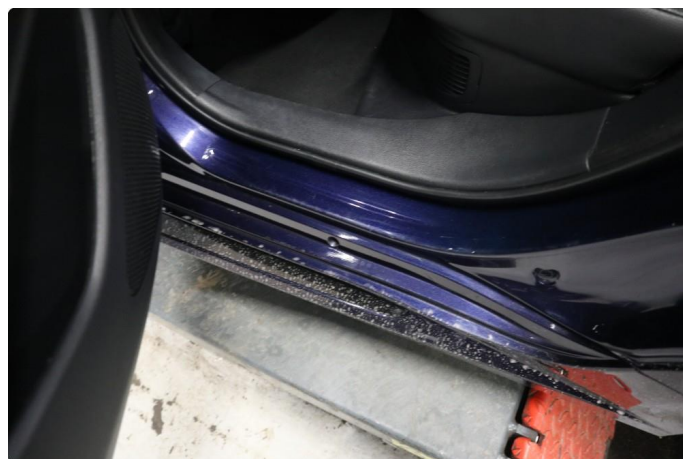
| Punkt | | Beskrivelse | Plassering |
|---|---|---|---|
| 1.4 | Terskler/innlastningssone | normal slitasje | |

1.4 Normal slitasje

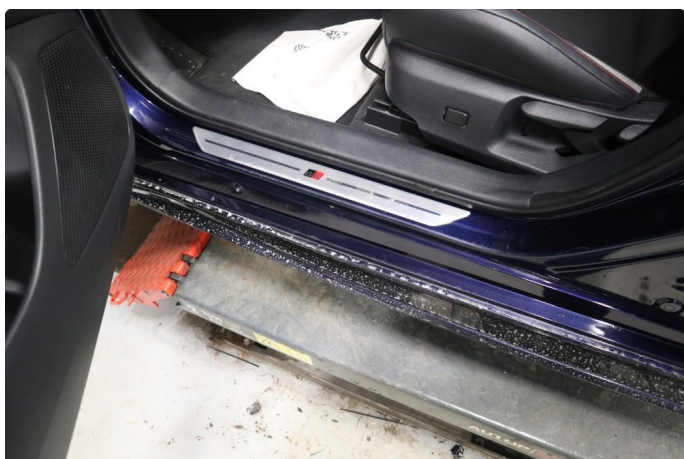
1.4 Normal slitasje

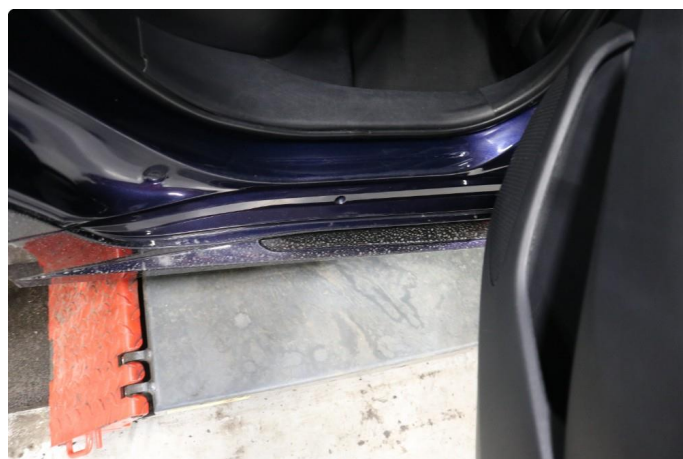
1.4 Normal slitasje

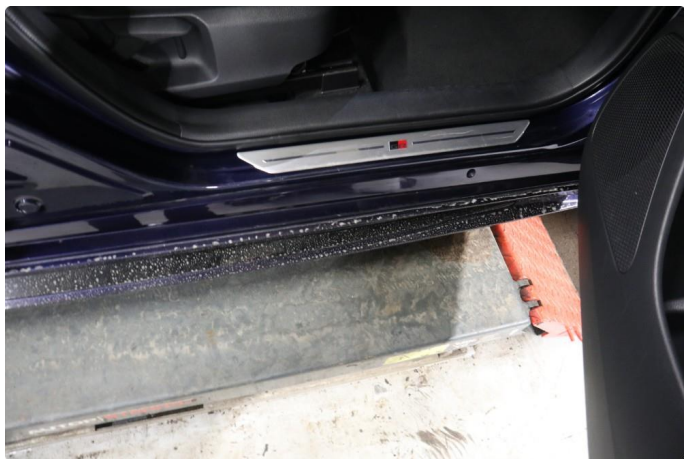
#### 1.4 Normal slitasje
