**POLESTAR 2 4X4**
**TESTDATO: 23.12.2025**
**KODE: 1902667**

**EB82571**

NBF Tilstandsrapport er utarbeidet av Norges Bilbransjeforbund og Forbrukerrådet.

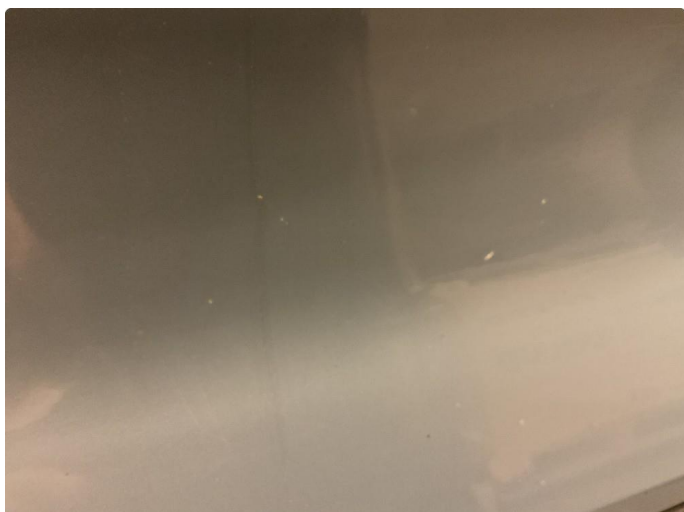
1.1 Noe bruksmerker rundt om bilen. Fremstår som normal slitasje iht alder/km.stand

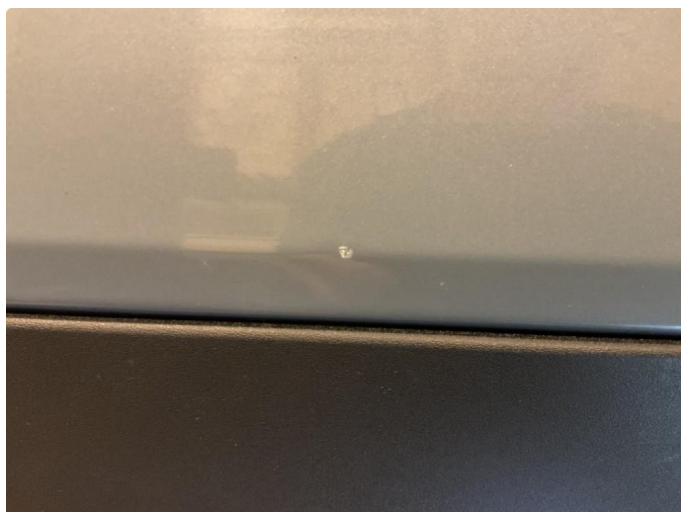
1.1 Noe bruksmerker rundt om bilen. Fremstår som normal slitasje iht alder/km.stand

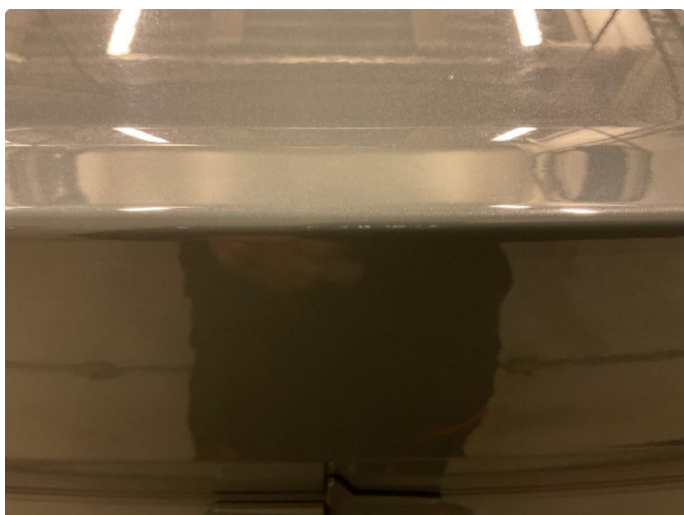
1.1 Noe bruksmerker rundt om bilen. Fremstår som normal slitasje iht alder/km.stand

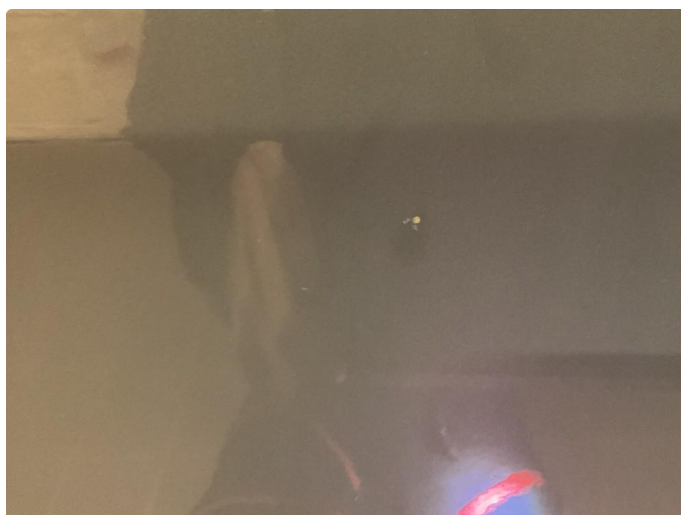
1.1 Noe bruksmerker rundt om bilen. Fremstår som normal slitasje iht alder/km.stand

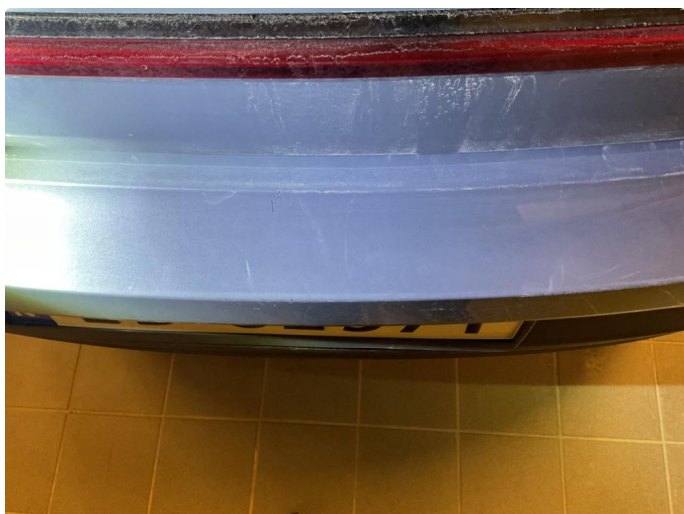
1.1 Noe bruksmerker rundt om bilen. Fremstår som normal slitasje iht alder/km.stand

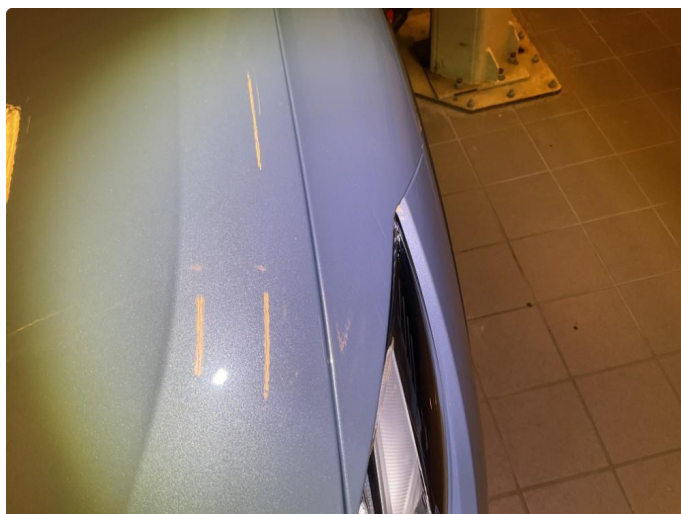
1.1 Noe bruksmerker rundt om bilen. Fremstår som normal slitasje iht alder/km.stand

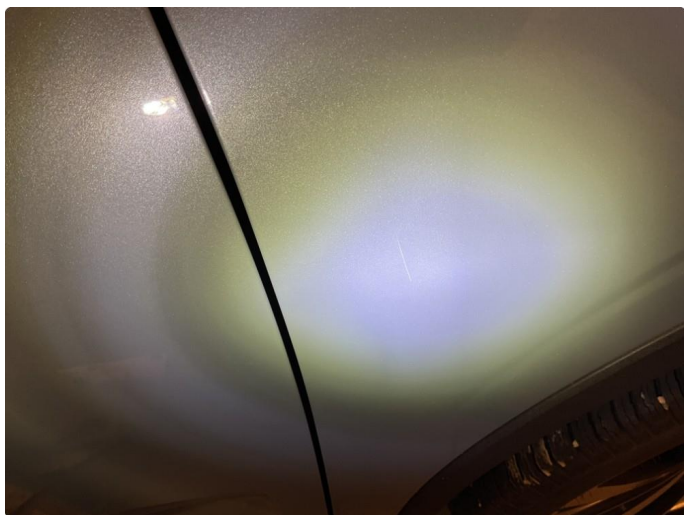
1.1 Noe bruksmerker rundt om bilen. Fremstår som normal slitasje iht alder/km.stand

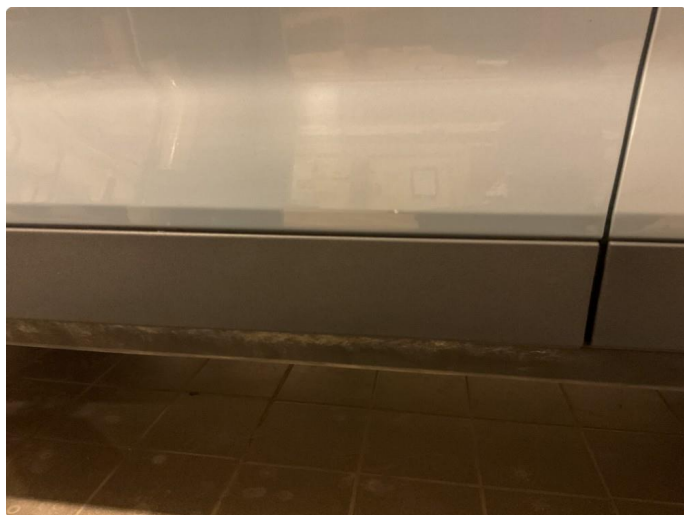
1.1 Noe bruksmerker rundt om bilen. Fremstår som normal slitasje iht alder/km.stand

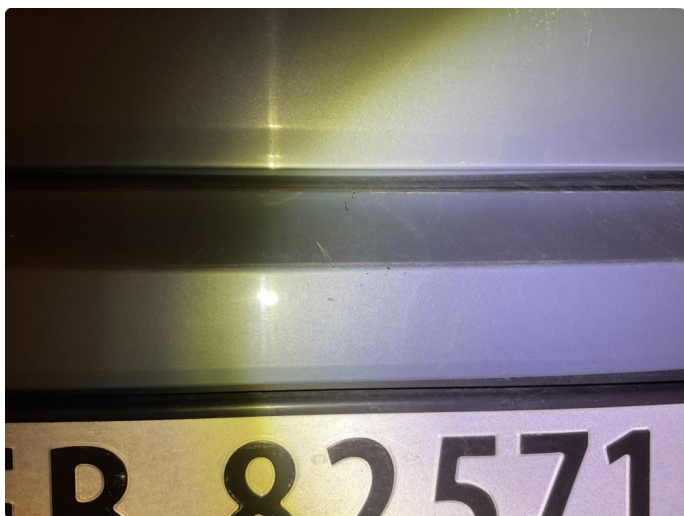
1.1 Noe bruksmerker rundt om bilen. Fremstår som normal slitasje iht alder/km.stand

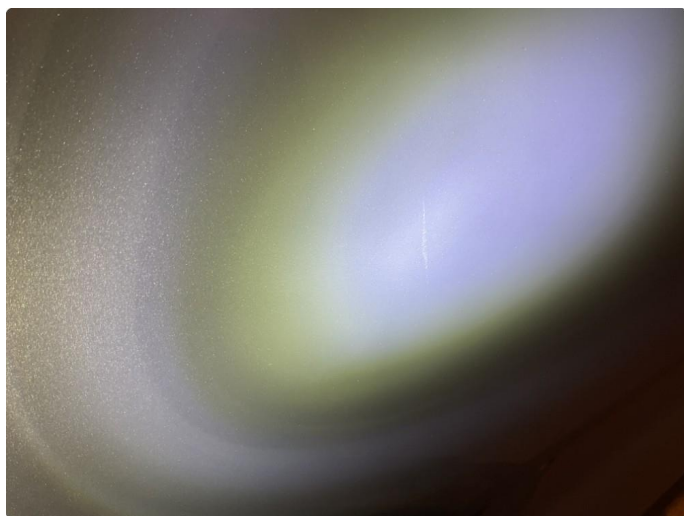
1.1 Noe bruksmerker rundt om bilen. Fremstår som normal slitasje iht alder/km.stand

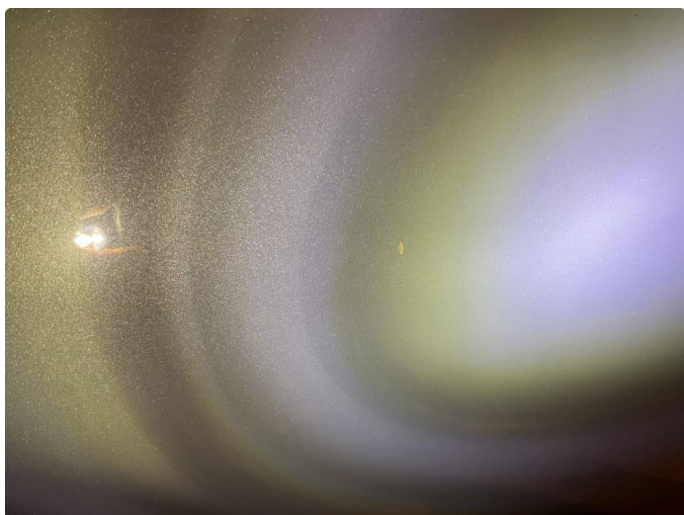
1.1 Noe bruksmerker rundt om bilen. Fremstår som normal slitasje iht alder/km.stand

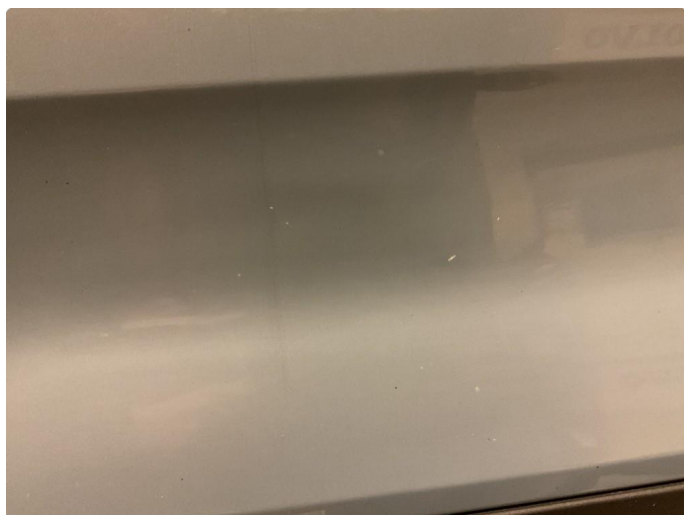
1.1 Noe bruksmerker rundt om bilen. Fremstår som normal slitasje iht alder/km.stand

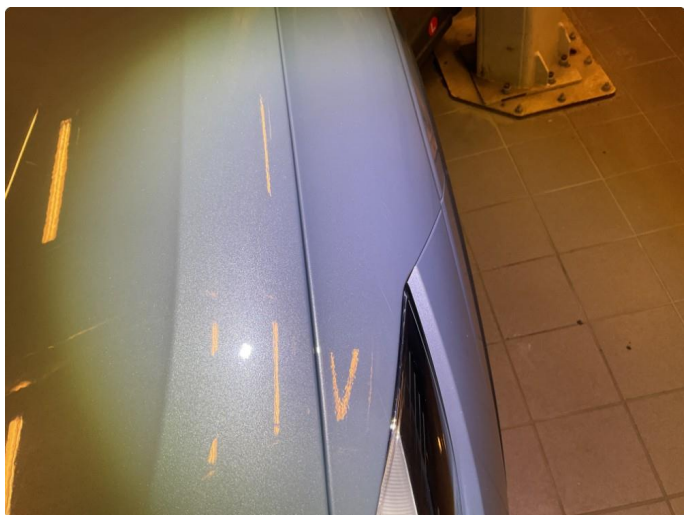
1.1 Noe bruksmerker rundt om bilen. Fremstår som normal slitasje iht alder/km.stand

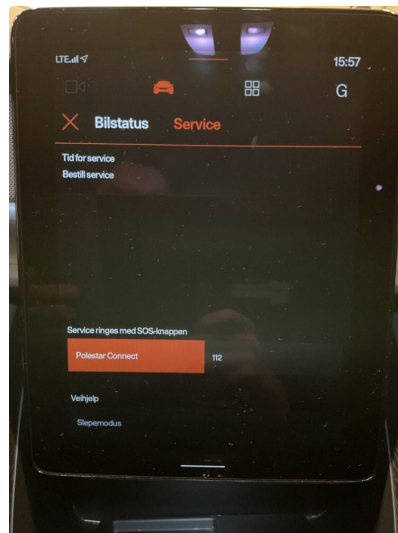
2.1 Service står for tur. Vil bli utført før overtakelse ny eier
