POLESTAR POLESTAR 2 4X4

TESTDATO: 23.12.2025

KODE: 1875681

CHASSISNR: YSMVSEDE6PL133913

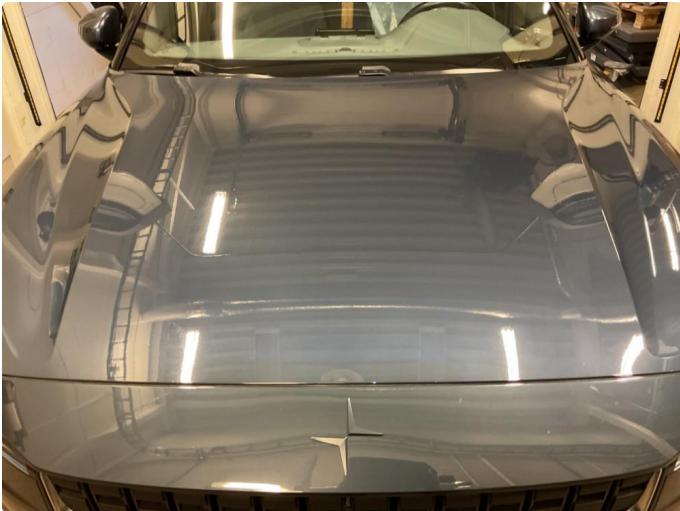
| Punkt | Beskrivelse | Plassering |
|---|---|---|
| 1.1 Panser | Noe små steinsprut på panser | |

1.1 Noe små steinsprut på panser

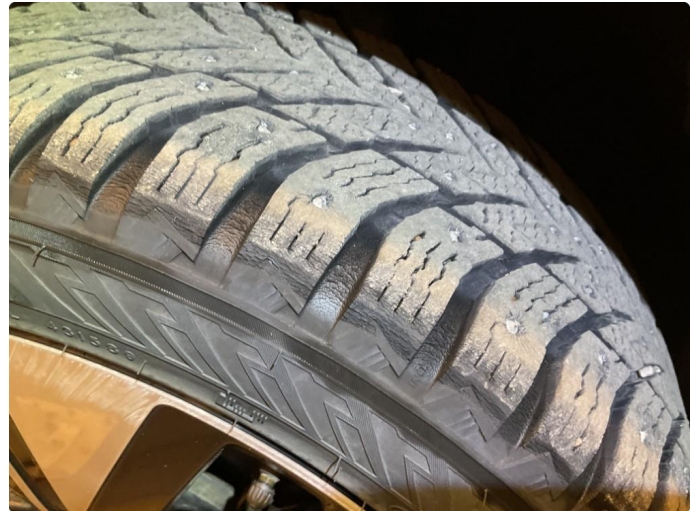
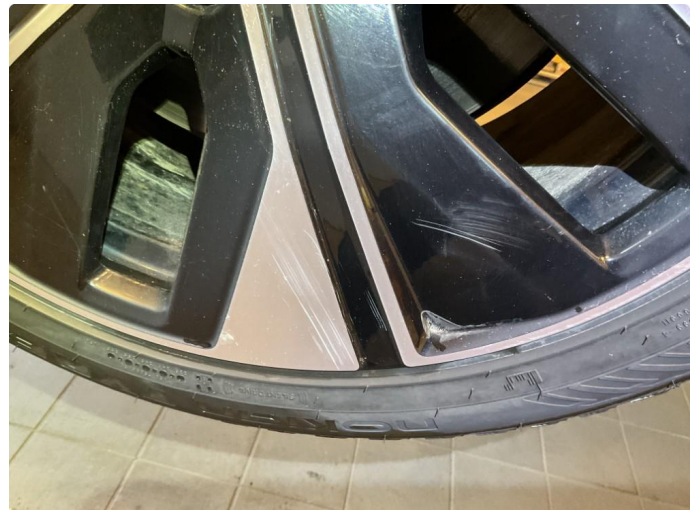
| Punkt | Beskrivelse | Plassering |
|---|---|---|
| 1.2 Dekk/Felger | Nye vinterdekk med pigg montert | |

1.2 Nye vinterdekk med pigg montert

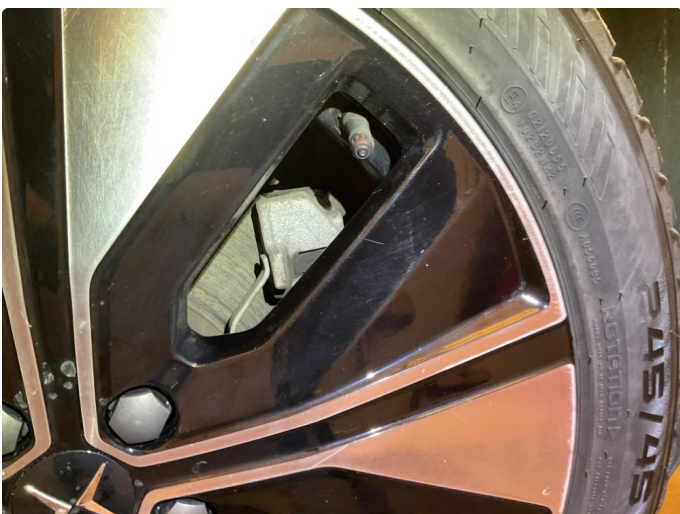
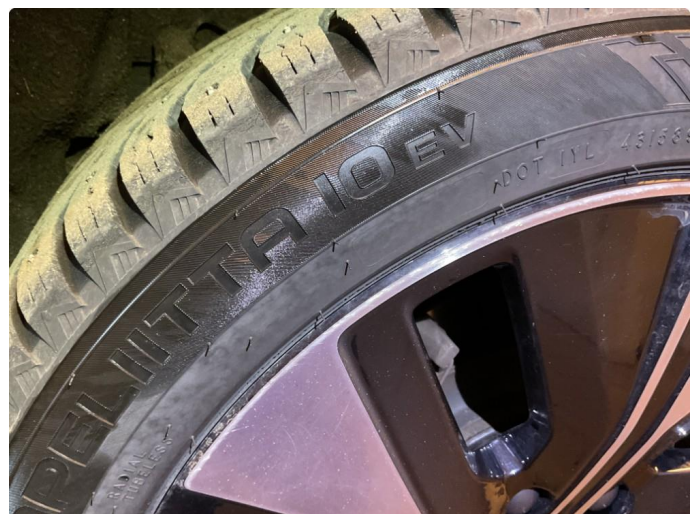
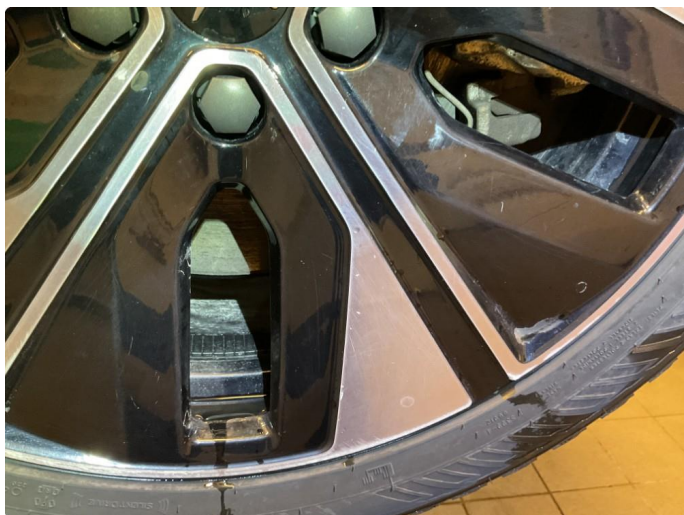
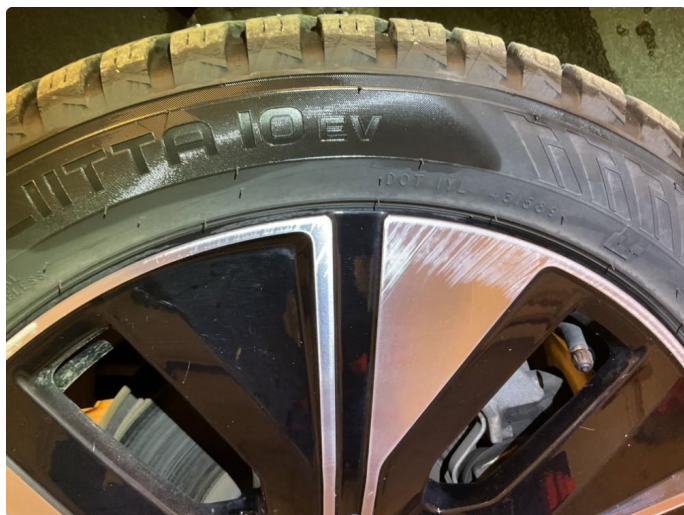
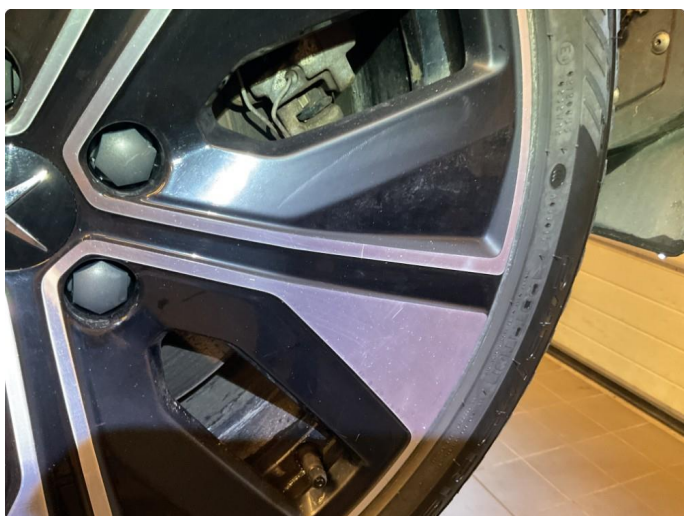
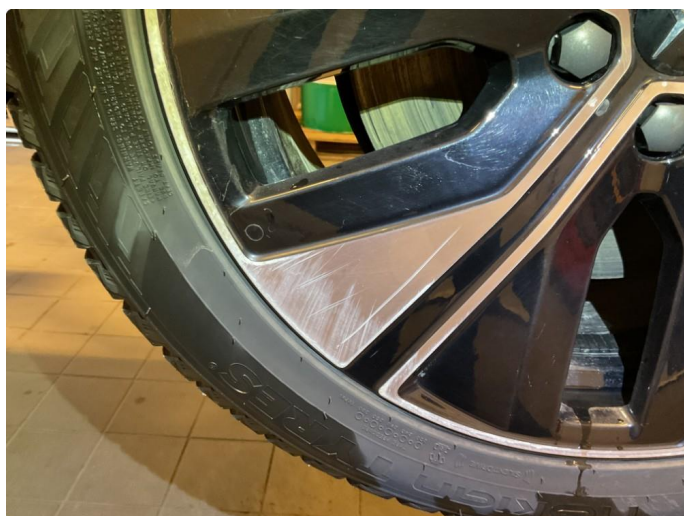
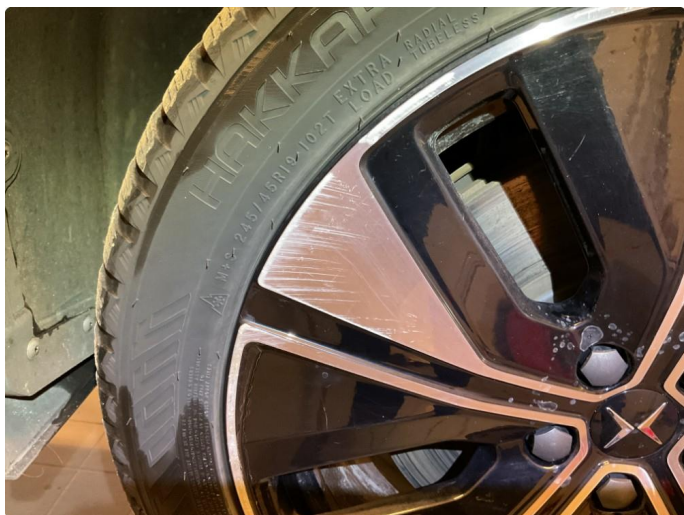
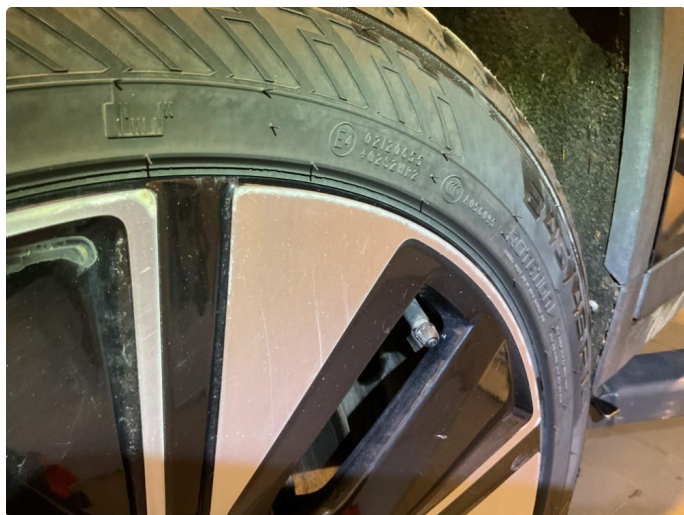
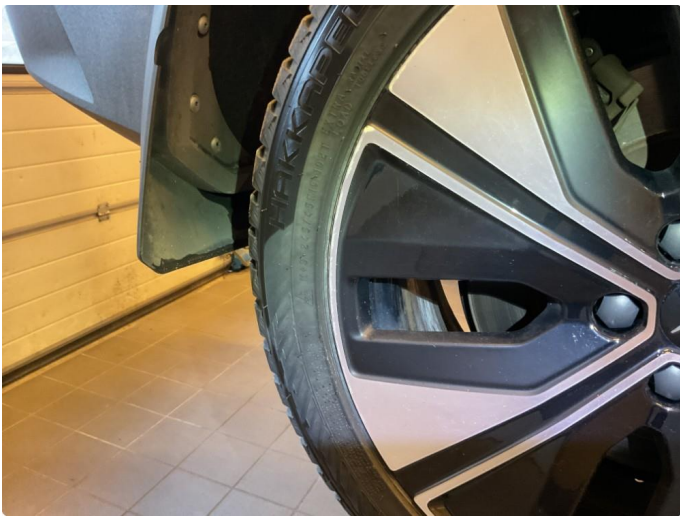
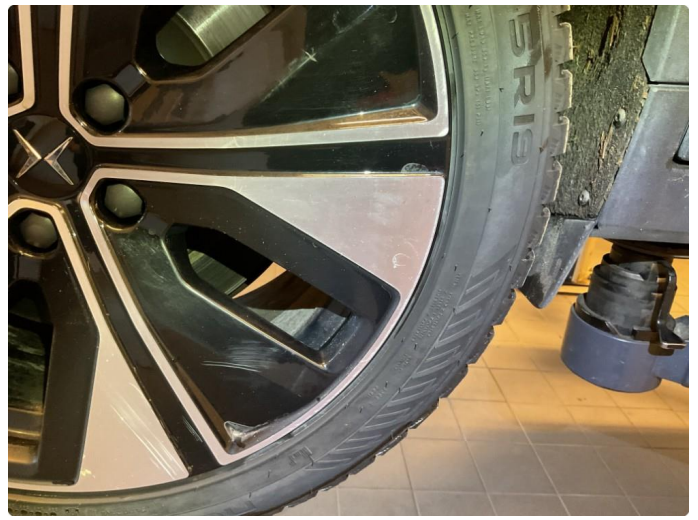
| Punkt | Beskrivelse | Plassering |
|---|---|---|
| 1.3 Dekk/Felger | Noe merker på vinterfelger | høyre foran - høyre bak - venstre bak |

1.3 Noe merker på vinterfelger

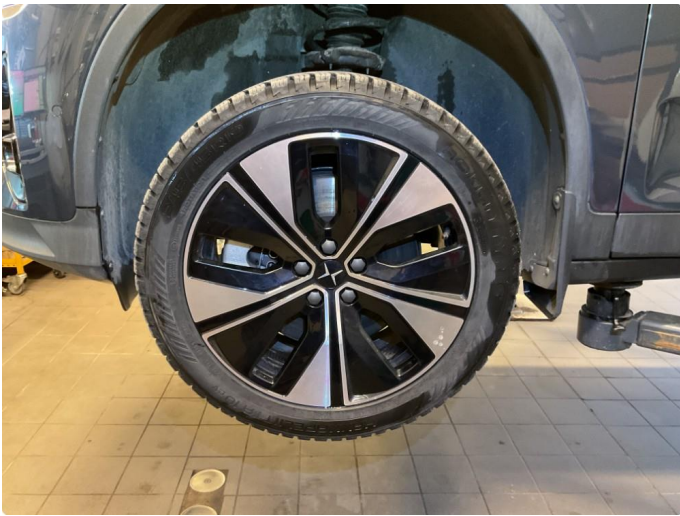
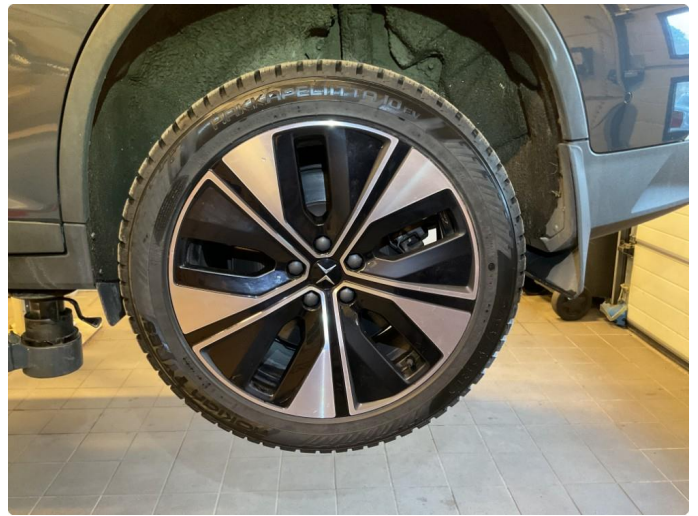
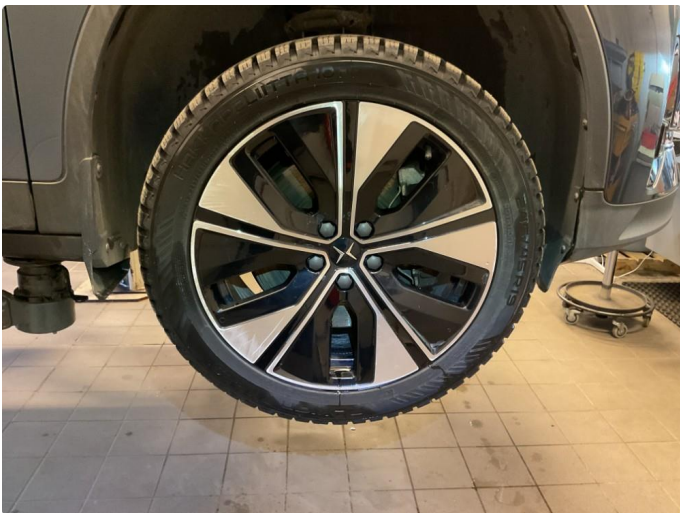
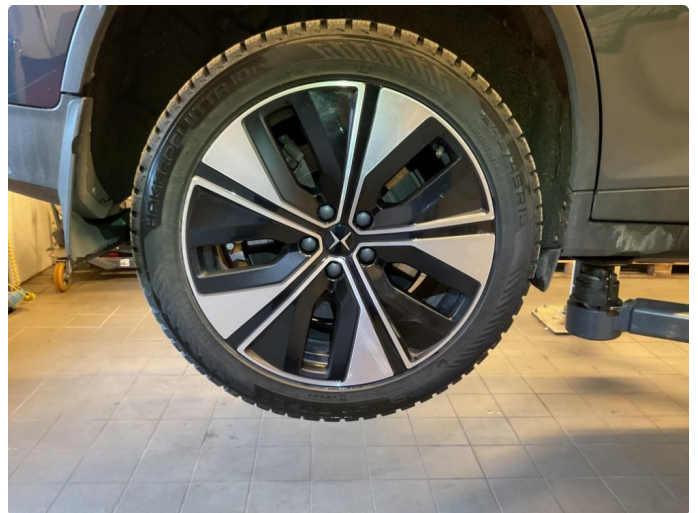
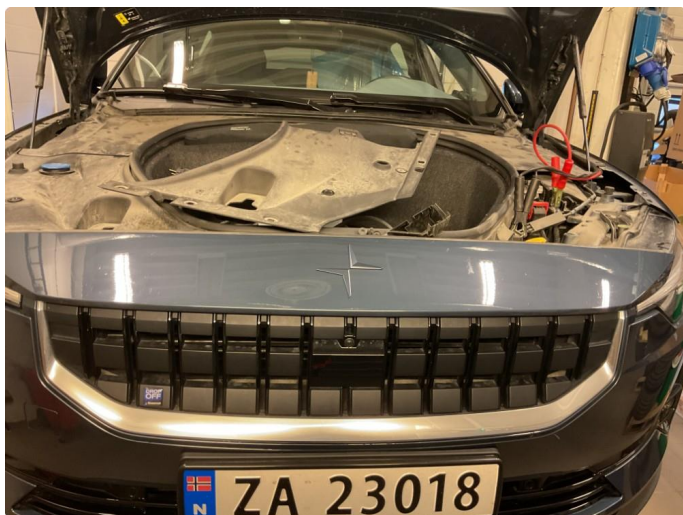
| Punkt | Beskrivelse | Plassering |
|---|---|---|
| 1.4 Dekk/Felger | Vedlagt er bilder av vinterhjul. | |

1.4 Vedlagt er bilder av vinterhjul.

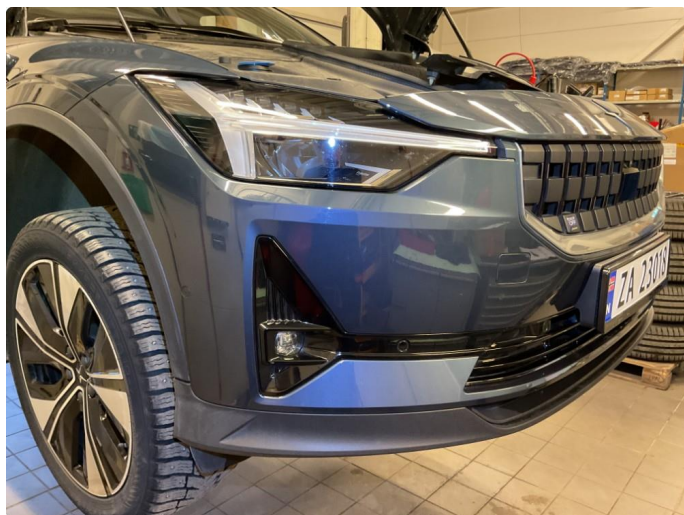
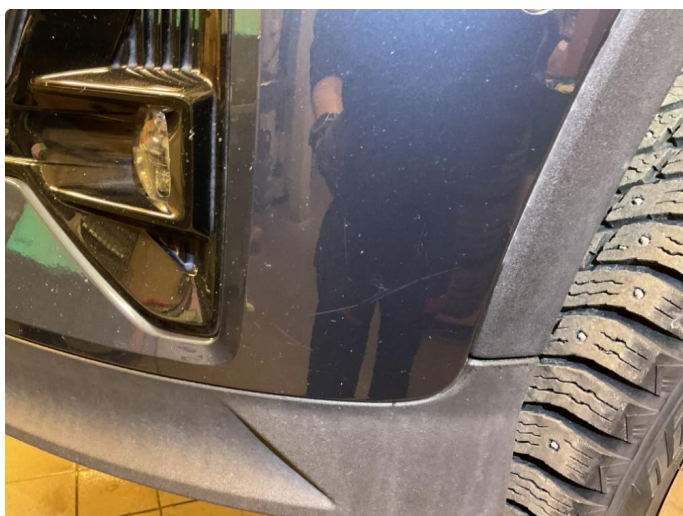
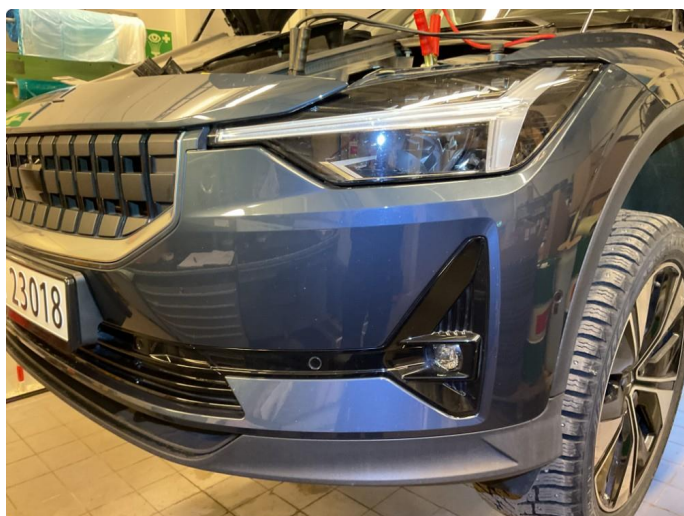
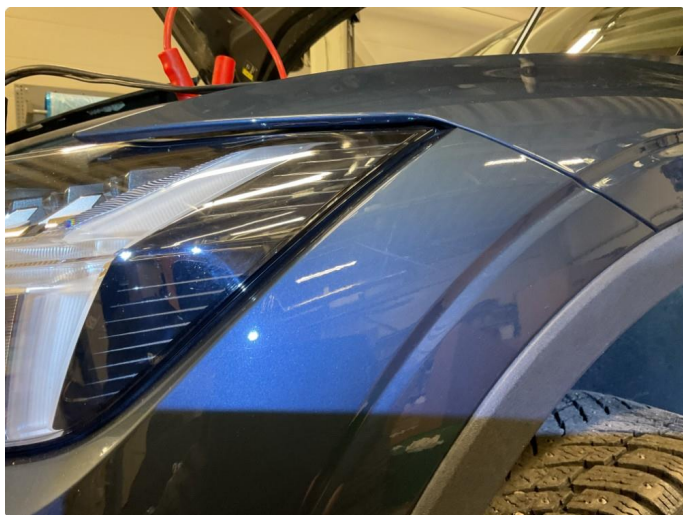
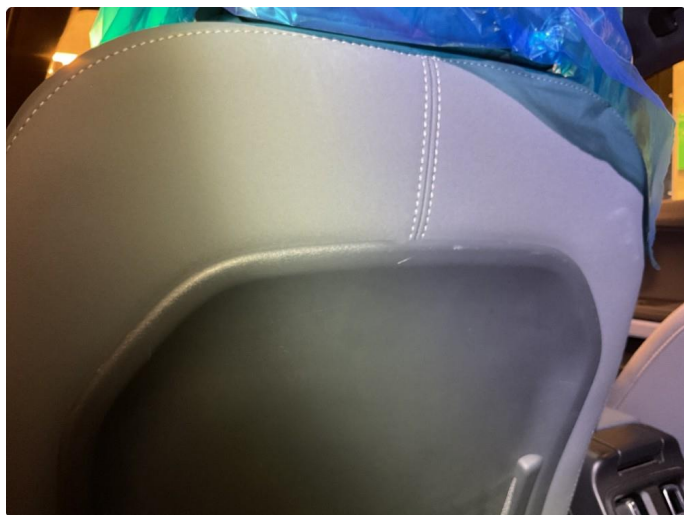
| Punkt | Beskrivelse | Plassering |
|---|---|---|
| 1.5 Støtfanger | Noe steinsprut og merker på støtfanger foran. | foran |

1.5 Noe steinsprut og merker på støtfanger foran.
