MITSUBISHI OUTLANDER 150 HK AUTOMAT 4X4

TESTDATO: 17.12.2025

CHASSISNR: JMBXLGF6WGZ402267

NBF Tilstandsrapport er utarbeidet av Norges Bilbransjeforbund og Forbrukerrådet.

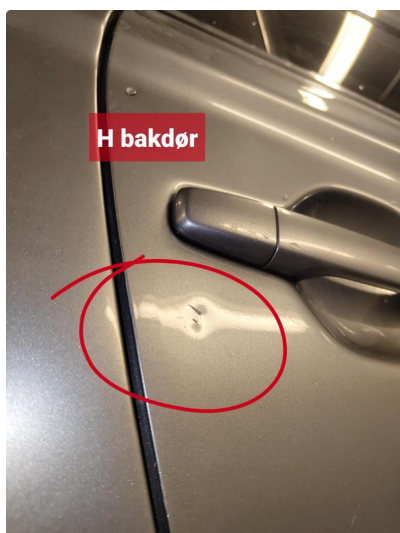
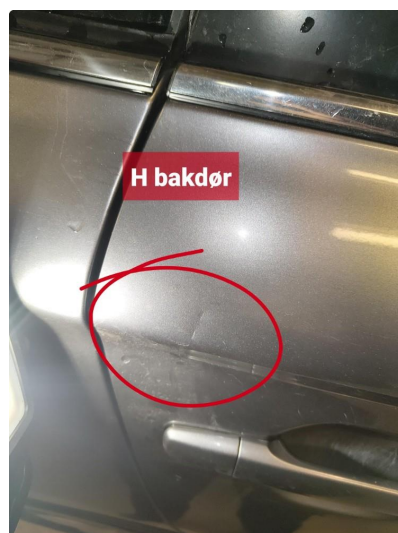
| Punkt | Beskrivelse | Plassering |
|---|---|---|
| 1.1 Dører | bulk med lakkskade | høyre bak |

1.1 Bulk med lakkskade

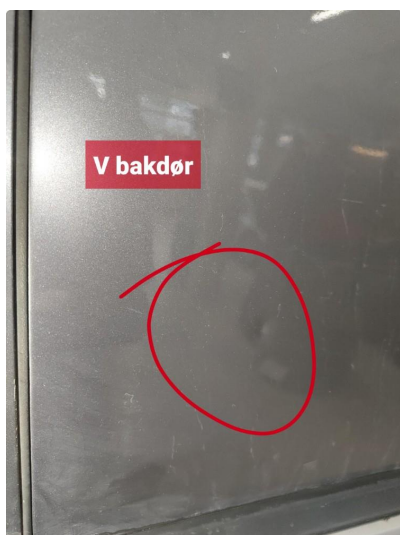
| Punkt | Beskrivelse | Plassering |
|---|---|---|
| 1.2 Dører | bulk | venstre bak |

1.2 Bulk

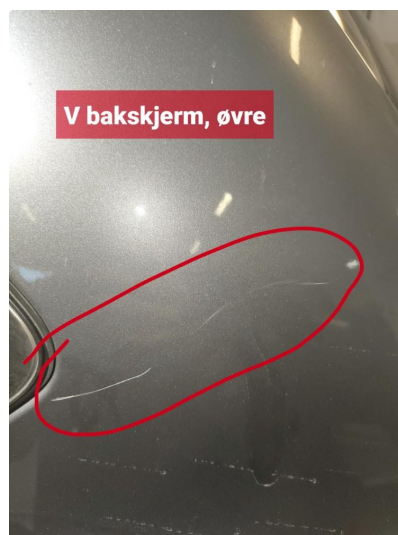
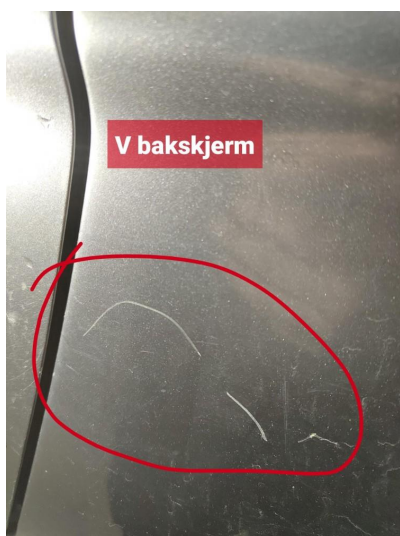
| Punkt | Beskrivelse | Plassering |
|---|---|---|
| 1.3 Skjermer | ripe(r) | venstre bak |

1.3 Ripe(r)

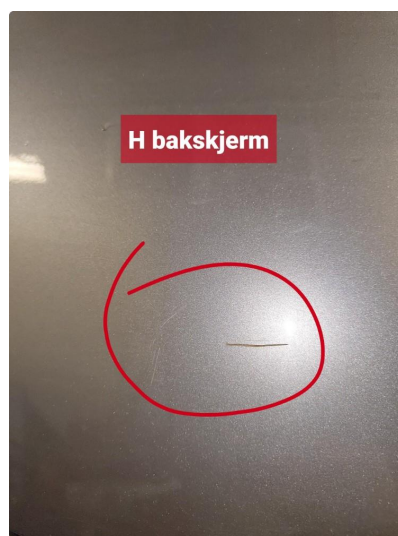
| Punkt | Beskrivelse | Plassering |
|---|---|---|
| 1.4 Skjermer | ripe(r) | høyre bak |

1.4 Ripe(r)

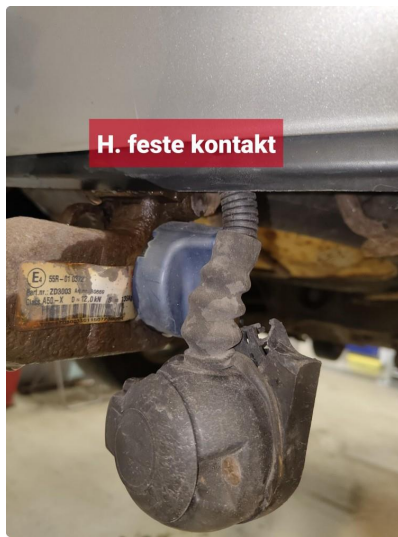
| Punkt | Beskrivelse | Plassering |
|---|---|---|
| 1.5 Tilhengerfeste | tilhengerkontakt- innfesting skadet | bak |

1.5 Tilhengerkontakt- innfesting skadet

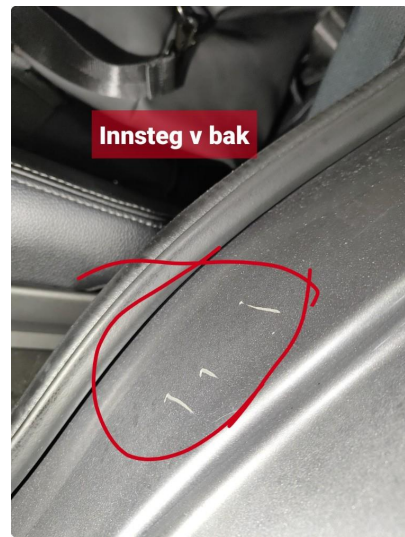
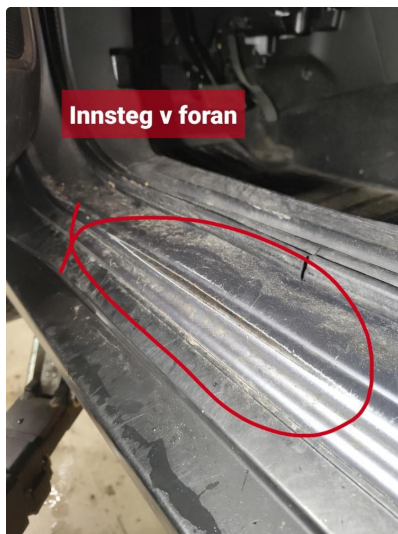
| Punkt | Beskrivelse | Plassering |
|---|---|---|
| 1.6 Døråpning | slitt innsteg | venstre foran - venstre bak |

1.6 Slitt innsteg

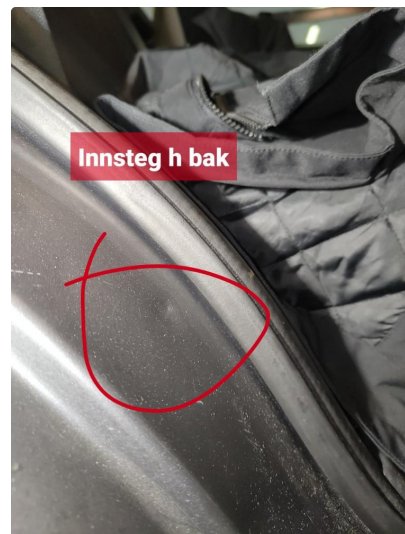
| Punkt | Beskrivelse | Plassering |
|---|---|---|
| 1.7 Døråpning | slitt innsteg | høyre bak |

1.7 Slitt innsteg

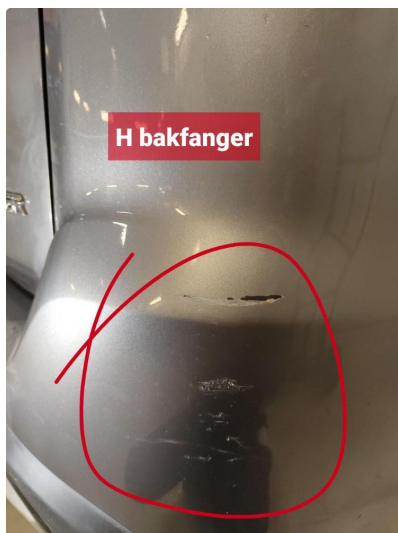
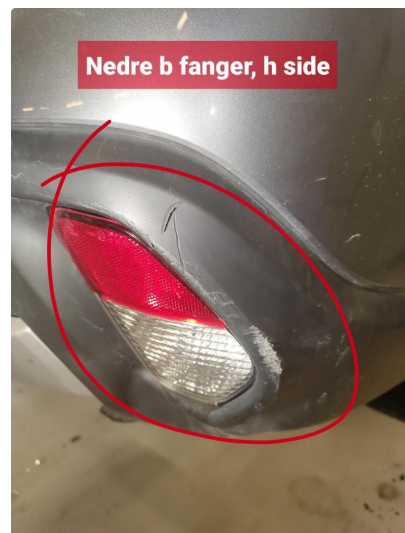
| Punkt | Beskrivelse | Plassering |
|---|---|---|
| 1.8 Støtfanger | skade | høyre bak |

1.8 Skade

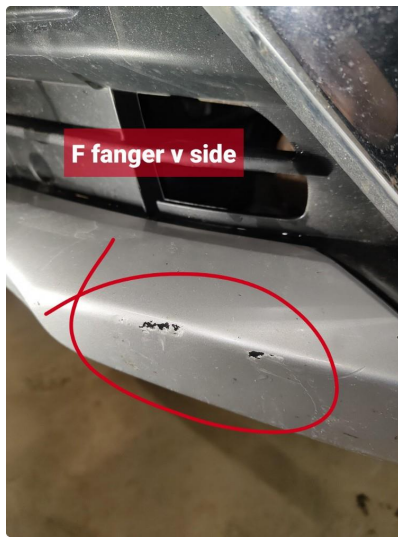
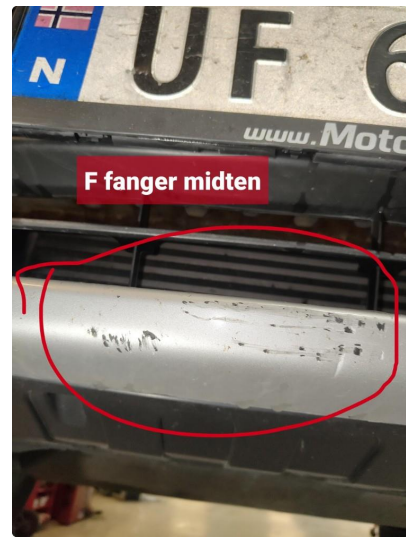
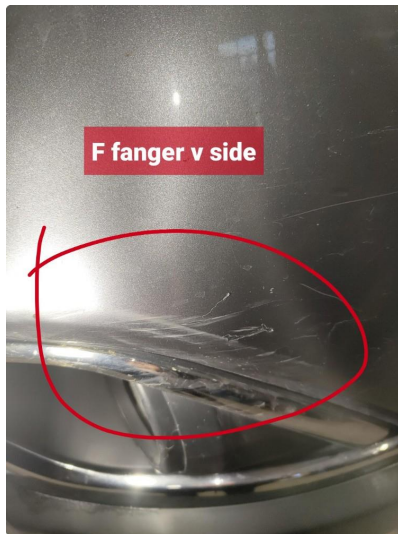
| Punkt | Beskrivelse | Plassering |
|---|---|---|
| 1.9 Støtfanger | skade | nede - venstre foran |

1.9 Skade
