VOLKSWAGEN ID.3 BAKHJULSDRIFT

TESTDATO: 22.12.2025

EF77457

NBF Tilstandsrapport er utarbeidet av Norges Bilbransjeforbund og Forbrukerrådet.

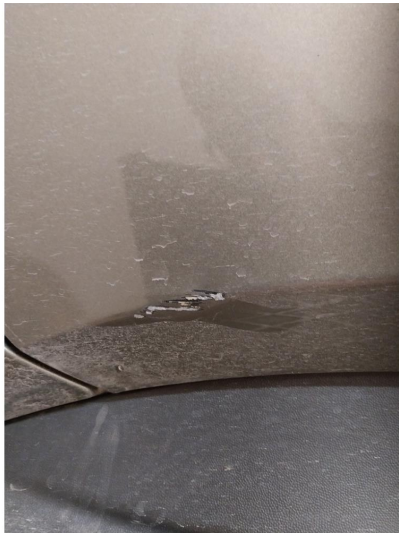
| Punkt | Beskrivelse | Plassering |
|---|---|---|
| 1.1 Dører | ripe ned til grunning | høyre bak |

1.1 Ripe ned til grunning

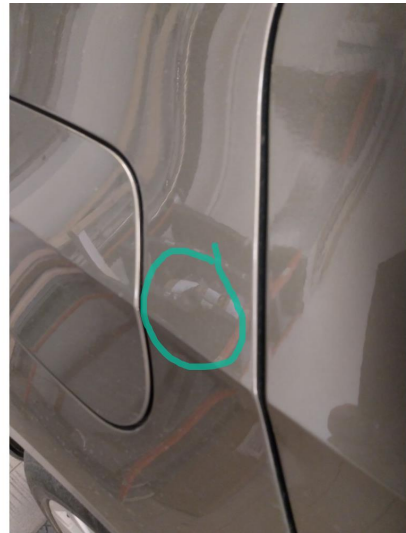
| Punkt | Beskrivelse | Plassering |
|---|---|---|
| 1.2 Skjermer | bulk | høyre bak |

1.2 Bulk

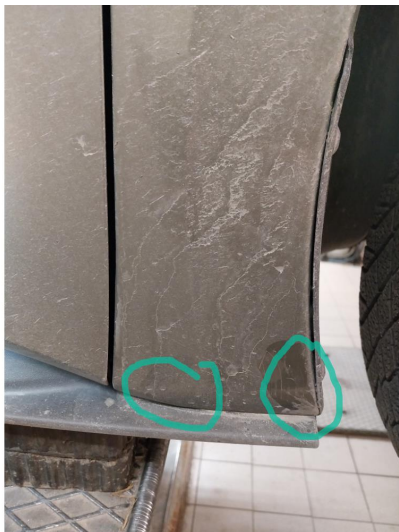
| Punkt | Beskrivelse | Plassering |
|---|---|---|
| 1.3 Skjermer | bulk | nede - høyre foran |

1.3 Bulk

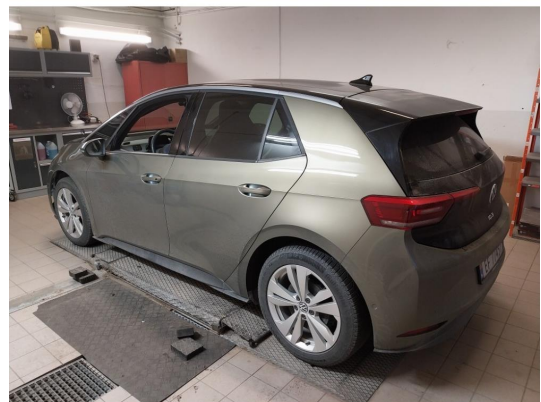
| Punkt | Beskrivelse | Plassering |
|---|---|---|
| 2.1 Opplysninger | Div Steinsprut og lakkriper finnes. | |

2.1 Div Steinsprut og lakkriper finnes.

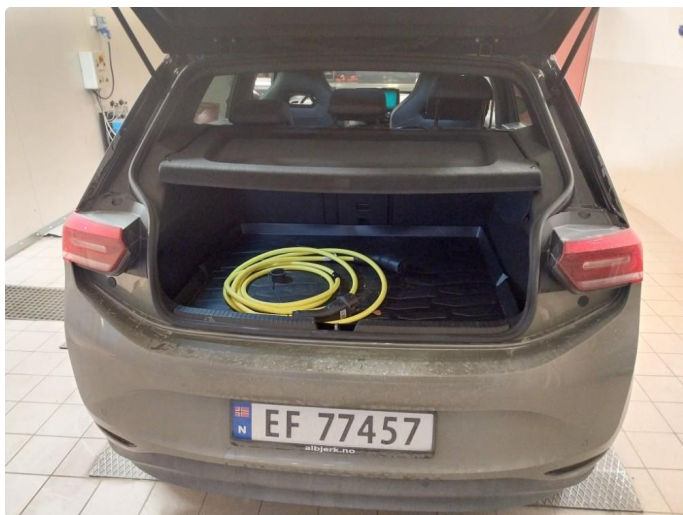
2.1 Div Steinsprut og lakkriper finnes.

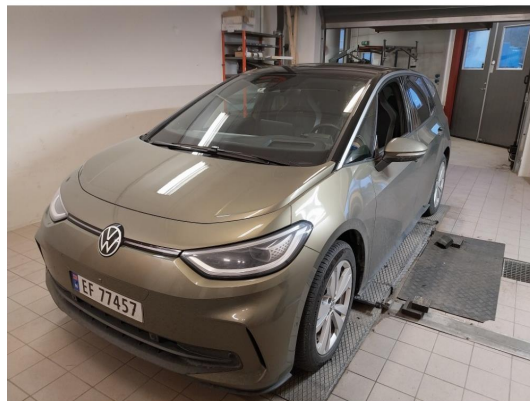
2.1 Div Steinsprut og lakkriper finnes.

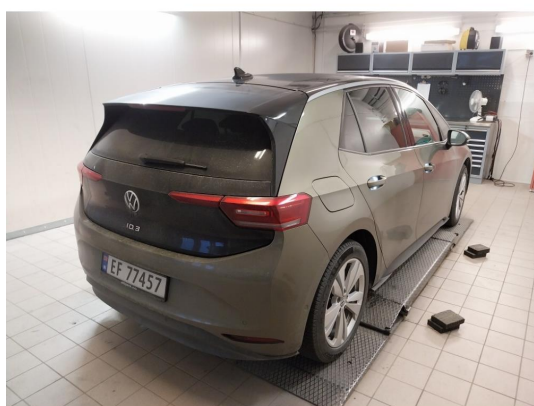
2.1 Div Steinsprut og lakkriper finnes.

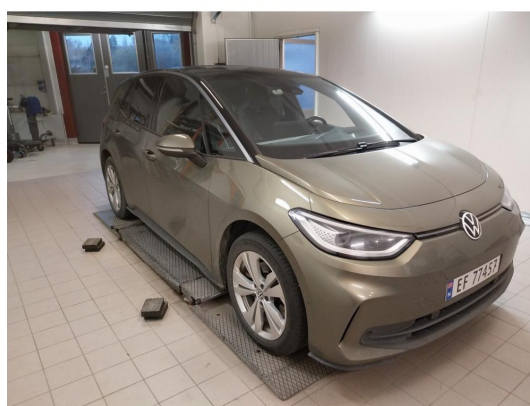
2.1 Div Steinsprut og lakkriper finnes.
