# NAF Bruktbiltest

**Testdato**  
25.11.2025

| Modell | 525XD | Motoreffekt | 145 kW |
| Registreringsnr. | BR68586 | Drivstofftype | Diesel |

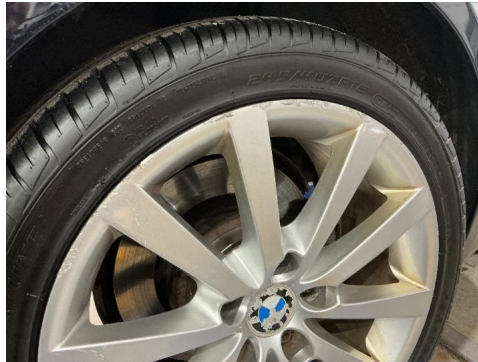
26. Felg

| Ref.Id | Repareres | Resultat | Beskrivelse |
|---|---|---|---|
| 66.8 | Felg | Vesentlig ripe / hakk inn til grunnmaterialet: | Venstre foran, Venstre bak, Høyre bak, Høyre foran |

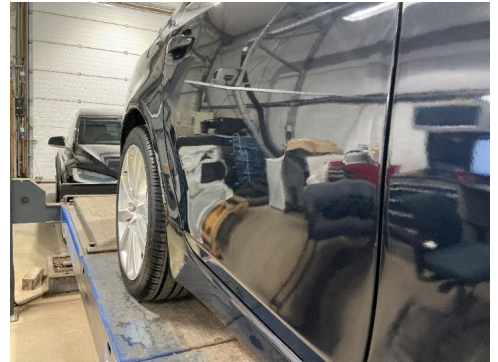
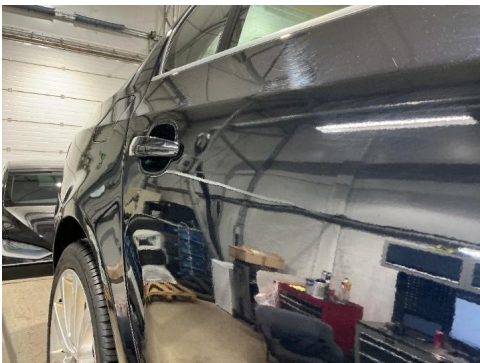
27. Høyre bakdør

| Ref.Id | Repareres | Resultat | Beskrivelse |
|---|---|---|---|
| 86.1 | Lakk / karosseri utvendig | Bulk (er): | Venstre fordør, Høyre bakdør, Støtfanger foran |

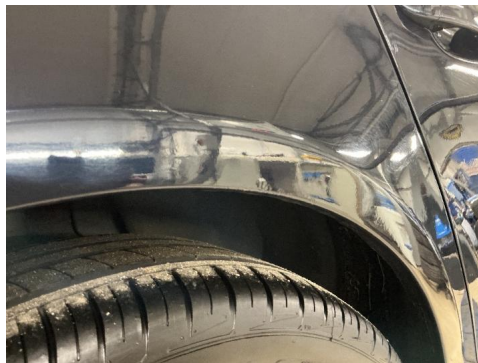
29. Høyre baksjerm

| Ref.Id | Repareres | Resultat | Beskrivelse |
|---|---|---|---|
| 86.7 | | Lakkblærer | Bakluke, Høyre bakskjerm |

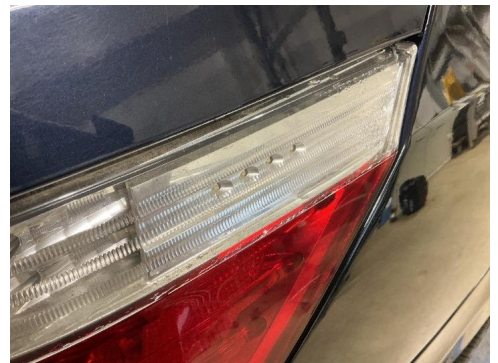
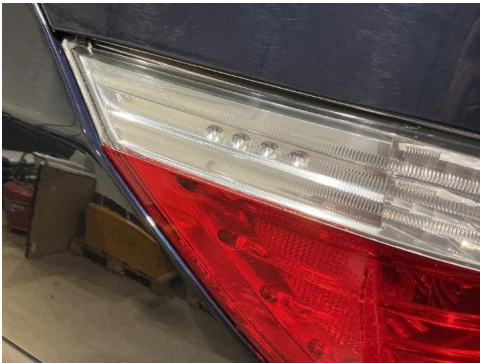
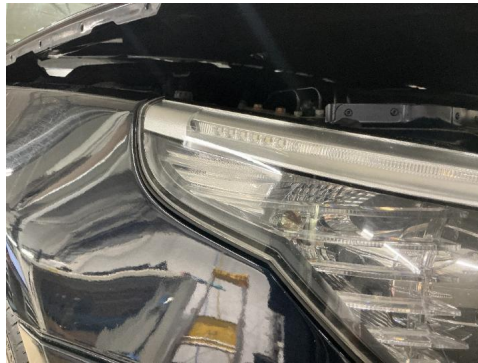
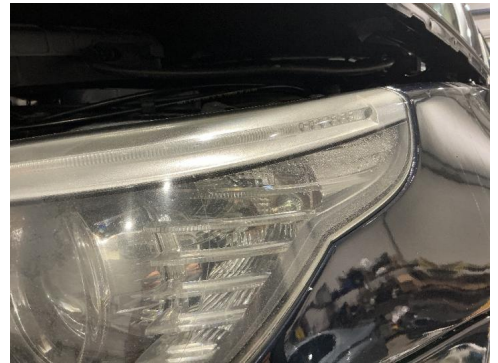
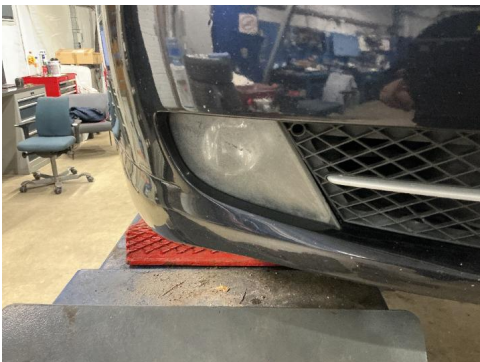
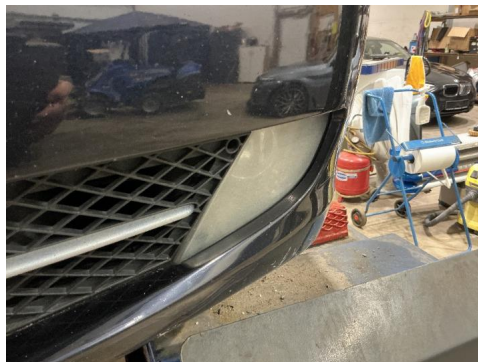
30. Lys

| Ref.Id | Repareres | Resultat | Beskrivelse |
|---|---|---|---|
| 17.1 | Lys | Virker ikke: | Venstre ryggelys |
| 17.12 | | Kraketert lykteglass | Venstre baklys, Høyre baklys |
| 17.15 | | Vann / kondens i lykt: | Venstre nærlys, Høyre nærlys, Høyre baklys |
| 17.27 | | * Matte glass på tåkelys foran | |

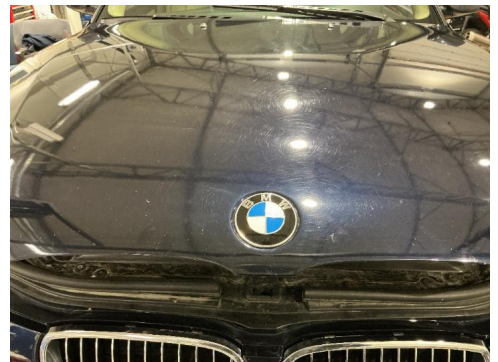
36. Panser

| Ref.Id | Repareres | Resultat | Beskrivelse |
|---|---|---|---|
| 86.12 | | Steinsprut/lakksår | Panser, Tak, Støtfanger foran |

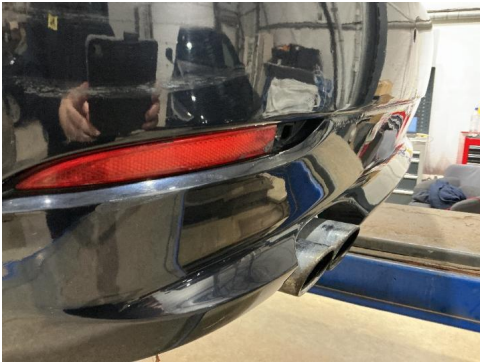
37. Refleks

| Ref.Id | Repareres | Resultat | Beskrivelse |
|---|---|---|---|
| 19.2 | Refleks | Skade på refleks: | Venstre side |

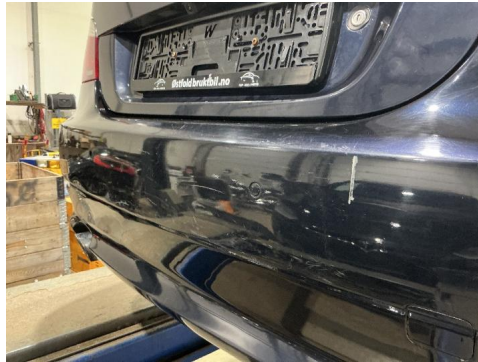
38. Støtfanger bak

| Ref.Id | Repareres | Resultat | Beskrivelse |
|---|---|---|---|
| 86.3 | | Lakkriper: | Støtfanger foran, Støtfanger bak |

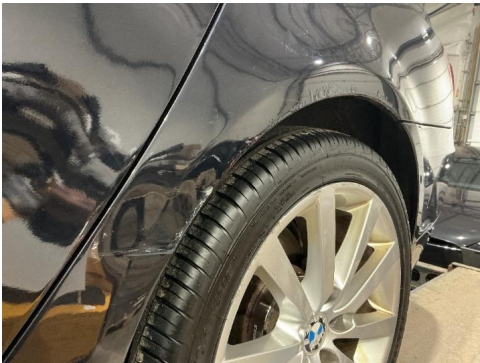
43. Venstre bakskjerm

| Ref.Id | Repareres | Resultat | Beskrivelse |
|---|---|---|---|
| 86.4 | | Skadet: | Venstre bakskjerm |
| 86.9 | | Rustangrep: | Venstre bakskjerm |
