# NAF Bruktbiltest

**Testdato**  
29.09.2025

| <b>Bilmerke</b> | BMW | <b>Motorstørrelse</b> | 2979 cm <sup>3</sup> |
| <b>Modell</b> | 330 Ci | <b>Motoreffekt</b> | 225 kW |

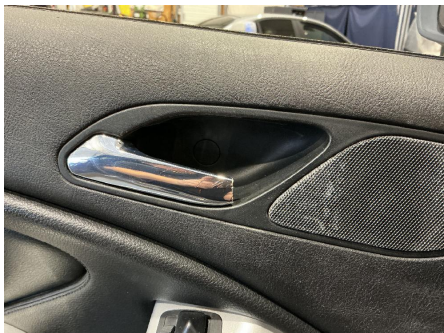
**2. Dørtrekk**

| Ref.Id | Opplysning | Resultat | Beskrivelse |
|---|---|---|---|
| 96.4 | Dørtrekk | Liten skade i dørtrekk: | Venstre fordør |

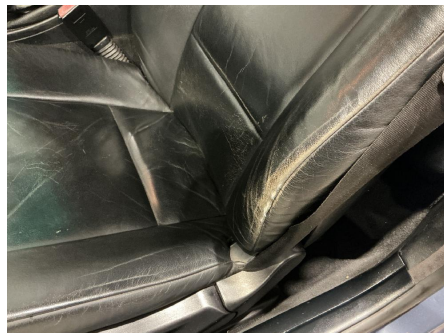
**3. Seter**

| Ref.Id | Repareres | Resultat | Beskrivelse |
|---|---|---|---|
| 98.3 | Seter | Hull/rift gjennom setetrekk: | Venstre foran |

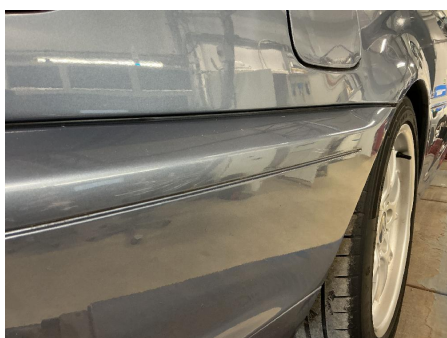
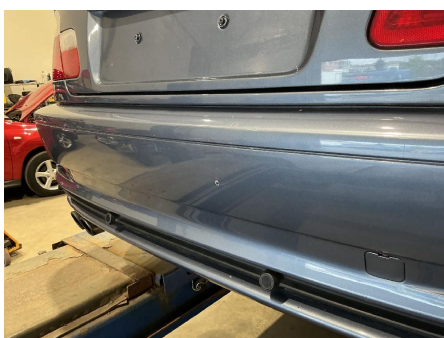
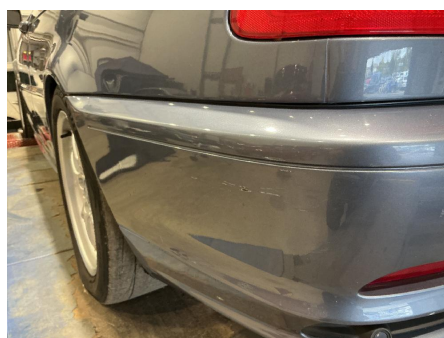
**4. Støtfanger bak**

| Ref.Id | Repareres | Resultat | Beskrivelse |
|---|---|---|---|
| 86.3 | | Lakkriper: | Venstre forskjerm, Høyre forskjerm, Venstre fordør, Støtfanger bak |

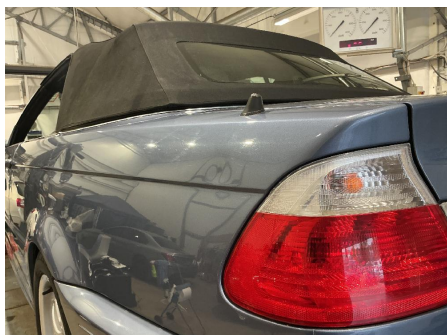
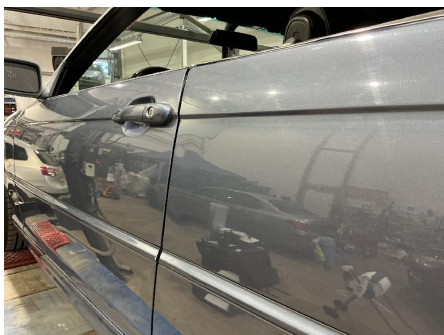
**7. Venstre bakskjerm**

| Ref.Id | Repareres | Resultat | Beskrivelse |
|---|---|---|---|
| 86.1 | Lakk / karosseri utvendig | Bulk (er): | Høyre fordør, Venstre baksjerm, Høyre baksjerm, Venstre fordør |

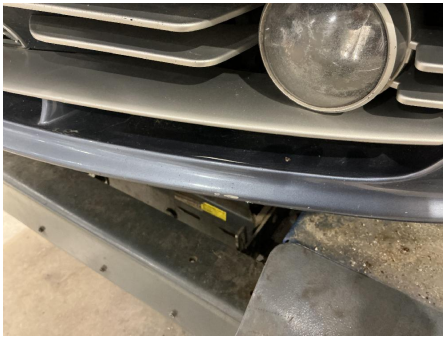
**13. Støtfanger foran**

| Ref.Id | Repareres | Resultat | Beskrivelse |
|---|---|---|---|
| 86.4 | | Skadet: | Støtfanger foran |

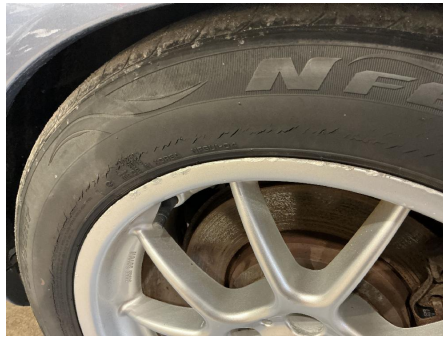
**14. Dekk**

| Ref.Id | Repareres | Resultat | Beskrivelse |
|---|---|---|---|
| 65.8 | Dekk | Deformasjon, rift eller andre visuelle skader av betydning på dekk | Venstre bak |
| 65.11 | | Mønsterdybde under 1,6 mm for sommerdekk, eller 3,0 mm for vinterdekk: | Venstre bak |

| Ref.Id | Punkt | Fråse | Måleverdi |
|---|---|---|---|
| 65.3 | | Mønsterdybde VB | 0,50 mm |

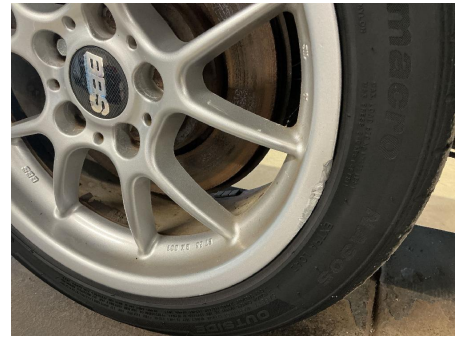
**15. Felg**

| Ref.Id | Repareres | Resultat | Beskrivelse |
|---|---|---|---|
| 66.8 | Felg | Vesentlig ripe / hakk inn til grunnmaterialet: | Venstre bak, Høyre foran, Venstre foran, Høyre bak |
